改善箇所説明図

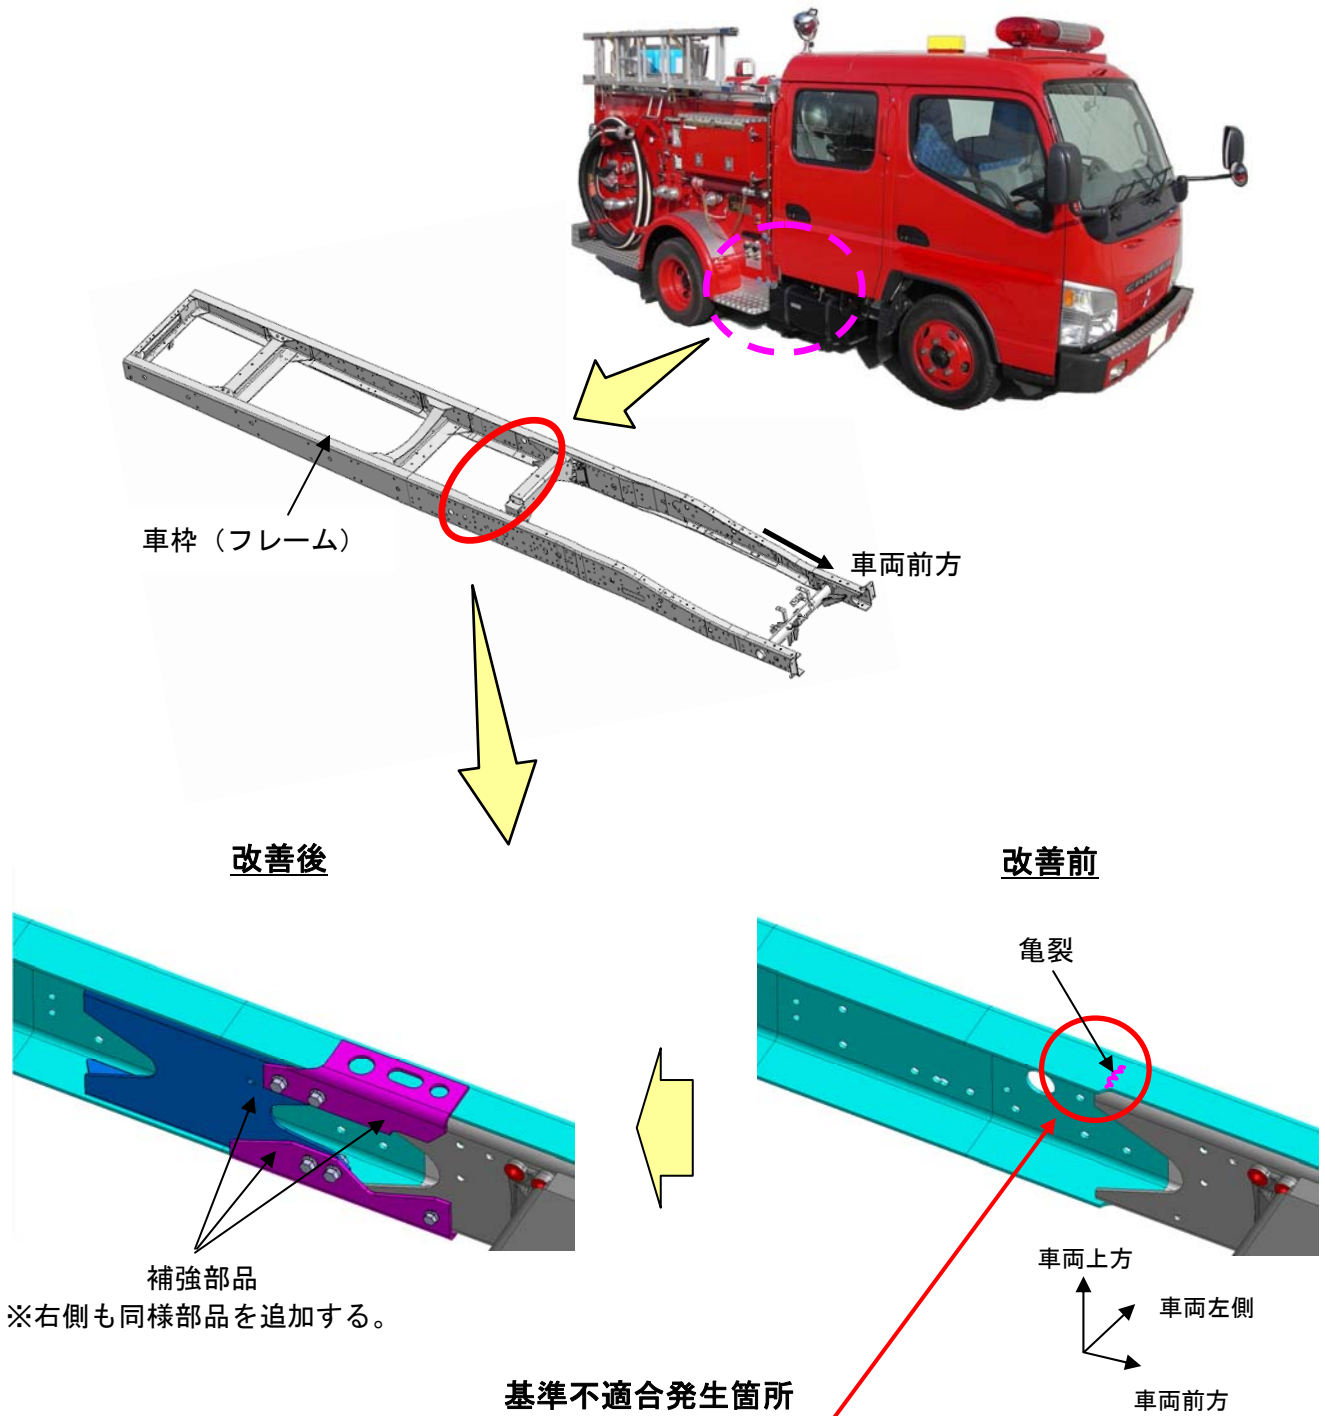
4輪駆動のダブルキャブ消防車において、車枠の強度が不適切なため、亀裂が発生するものがある。
そのため、そのままの状態で使用を続けると、亀裂が進行して車枠が折損し、最悪の場合、走行不能となるおそれがある。

全車両、車枠に補強部品を追加する。
なお、車枠に亀裂が発生しているものは、亀裂を補修する。
