改善箇所説明図

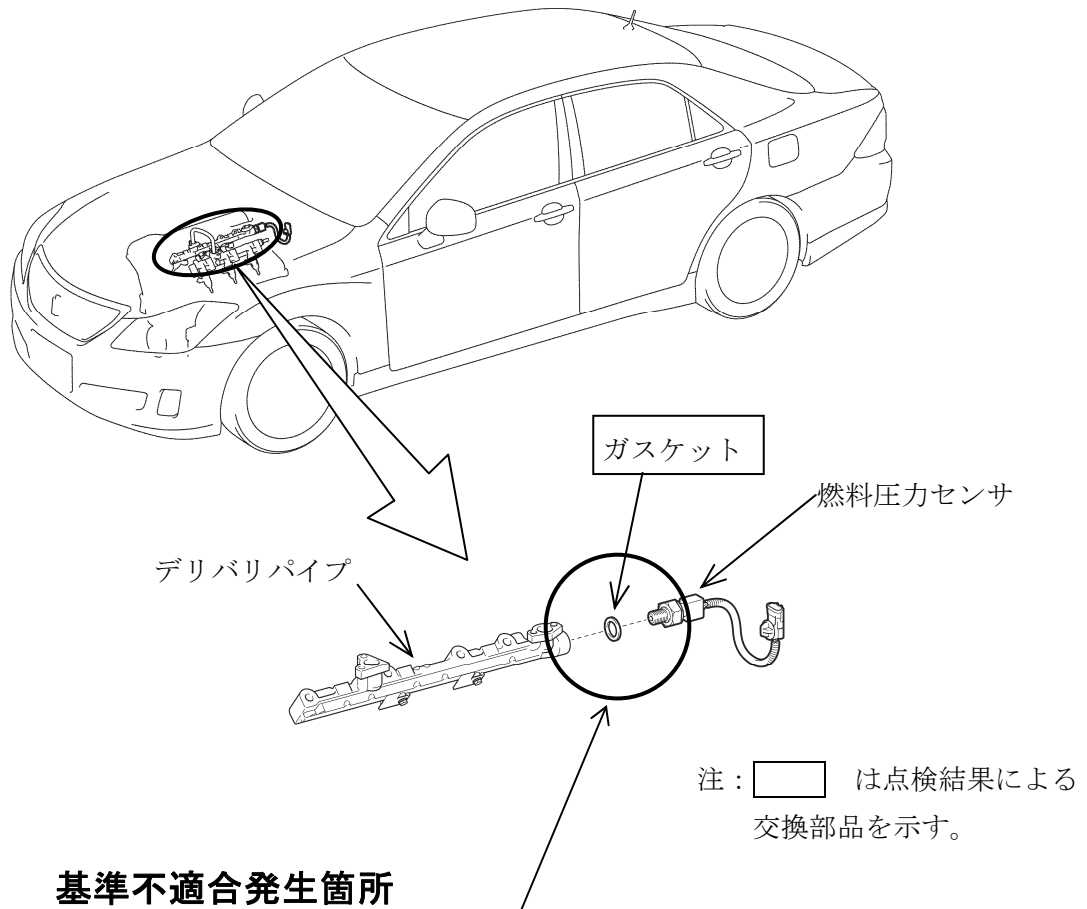
エンジンのデリバリパイプに取付けている燃料圧力センサの締付けが不十分なため、そのまま使用を続けると、エンジンの振動等により締付けが緩むものがある。そのため、燃料圧力センサの取付け部のねじを伝って燃料が漏れるおそれがある。

全車両、燃料圧力センサ取付け部の燃料漏れの有無を点検し、漏れないものは当該センサを適正なトルクで増し締めし、漏れのあるものは取付け部のガスケットを交換し当該センサを適正なトルクで締付ける。
