改善箇所説明図

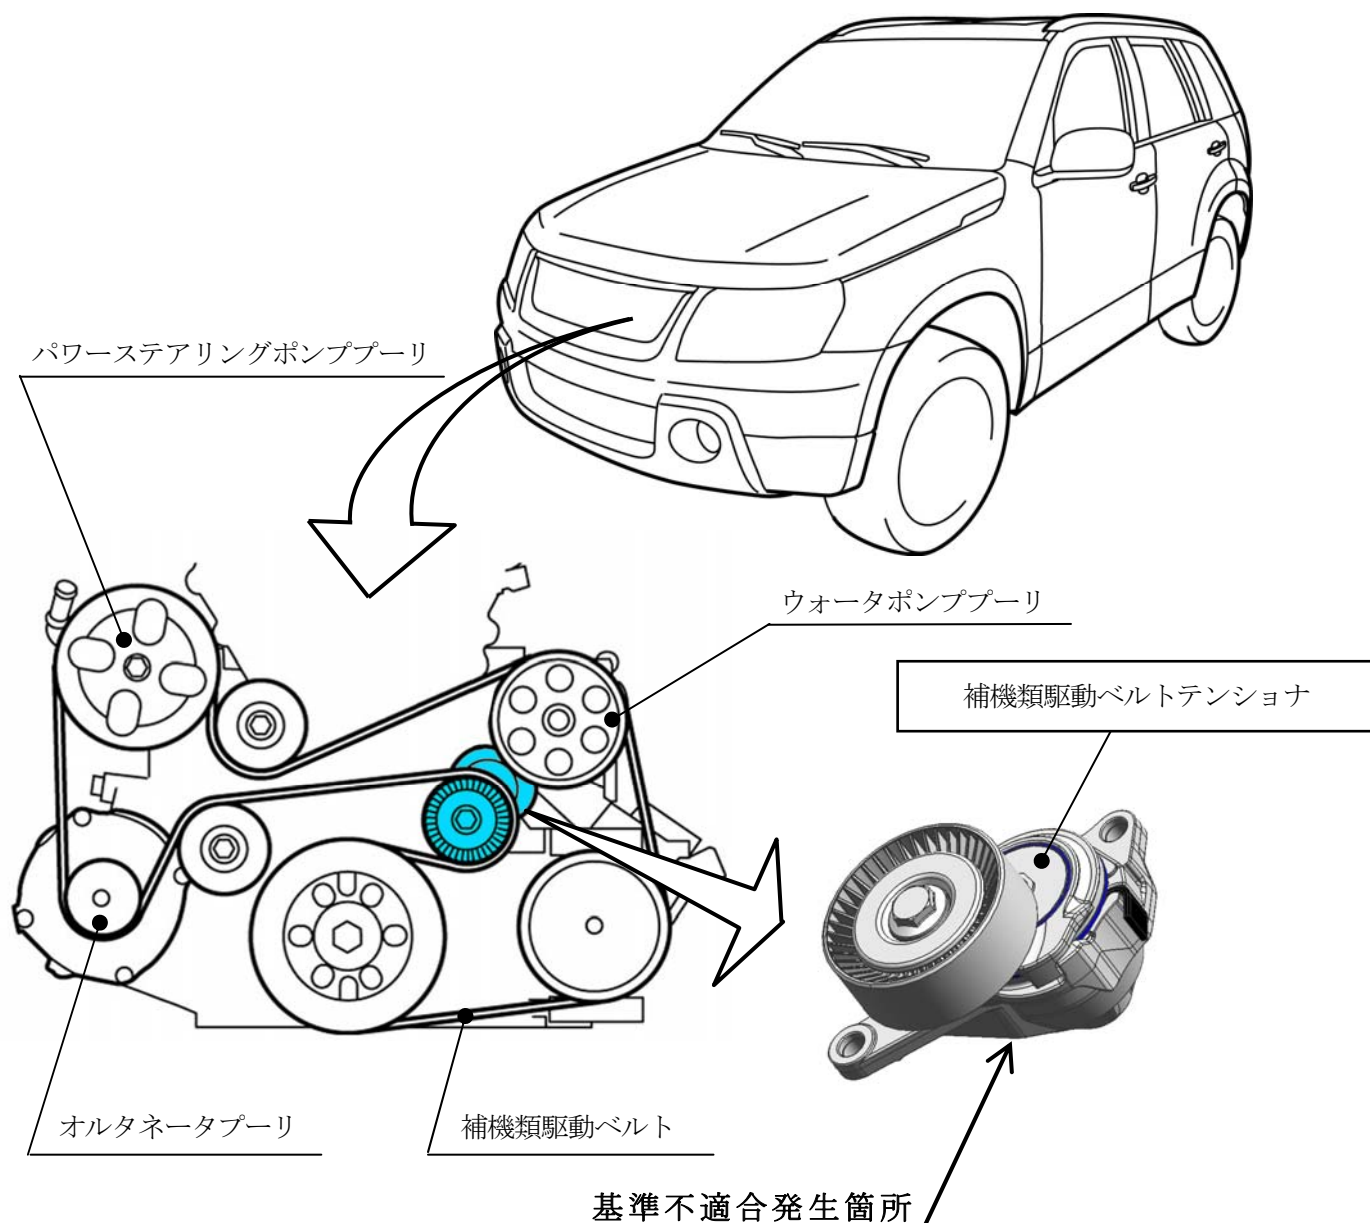
オルタネータ等補機類を駆動する補機類駆動ベルトのテンショナ内部のスプリングの製造が不適切なため、当該スプリングが折損し、補機類駆動ベルトの張力が維持できなくなるものがある。そのため、当該ベルトの張力が低下して異音が発生し、そのまま使用を続けると、当該ベルトが外れてオルタネータプーリ、ウォーターポンププーリ及びパワーステアリングポンププーリを駆動できなくなり、発電不良及び冷却不良が発生し警告灯が点灯するとともに、パワステ機能が停止しハンドル操作力が増大するおそれがある。

全車両、補機類駆動ベルトテンショナを良品と交換する。
