### 改善箇所説明図③

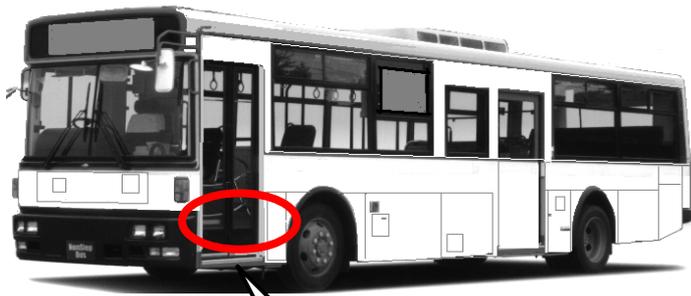
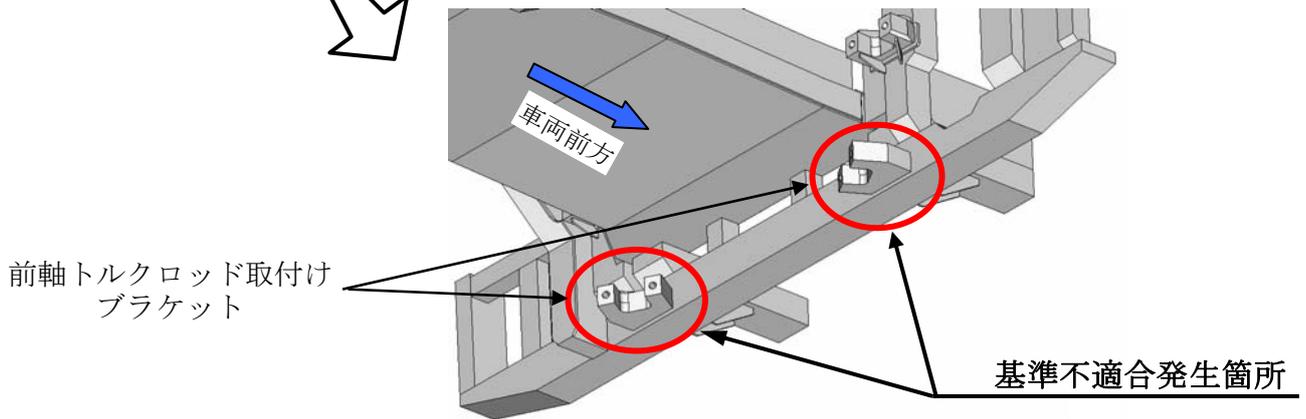
前軸緩衝装置のトルクロッド取付けブラケットの取付け強度が不足しているため、亀裂が発生するものがある。そのため、そのままの状態で使用を続けると亀裂が進行し、最悪の場合、トルクロッド取付けブラケットの溶接部が破断するおそれがある。
