改善箇所説明図

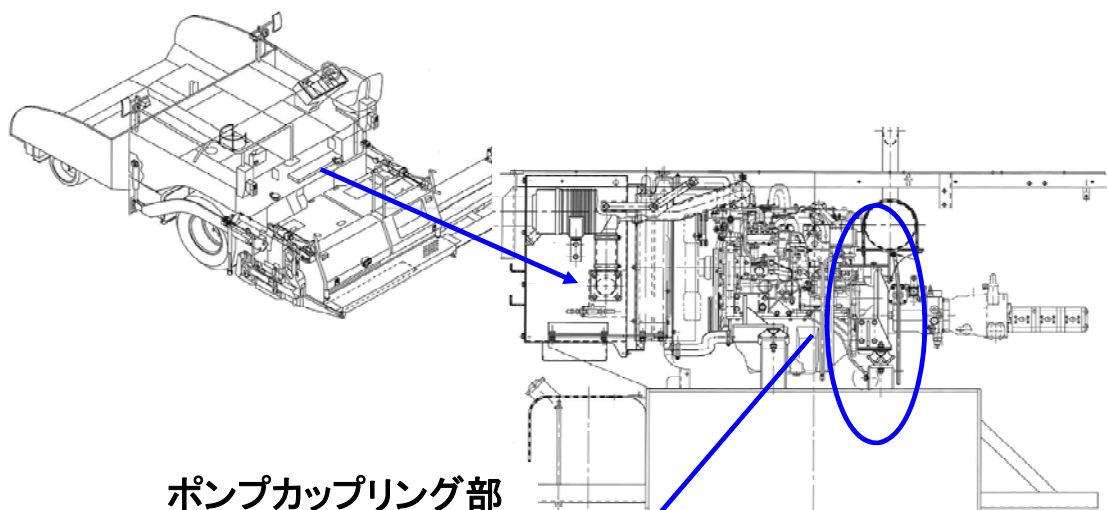
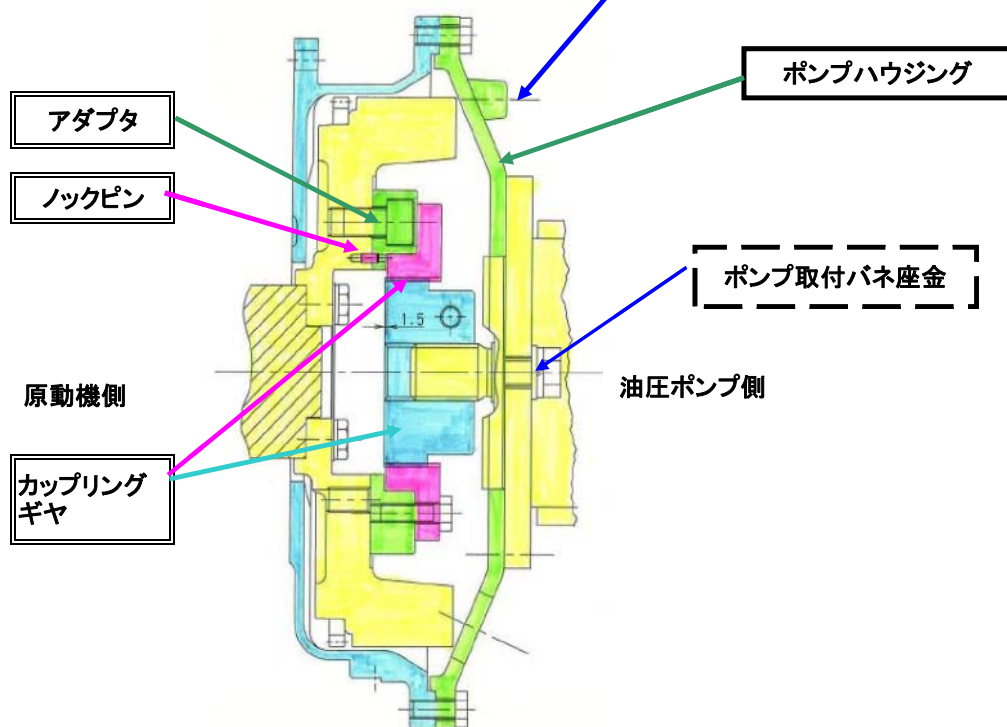
ポンプカップリング部

原動機からの動力を油圧ポンプに伝達するポンプカップリングにおいて、油圧ポンプを取り付けているポンプハウジングの強度が不足しているため、油圧ポンプに揺れが発生し、当該カップリングのギヤの歯面が摩耗する場合がある。そのため、そのままの状態で使用を続けると、ギヤの歯面が摩滅し、走行できなくなるおそれがある。

全車両、ポンプハウジングを対策品に、当該カップリングのギヤを新品に交換するとともに、ポンプ取り付け用のバネ座金を廃止する。なお、アダプタにノックピンのないものは、カップリングの位置決めを容易にするためノックピン取り付けタイプに変更する。
