改善箇所説明図

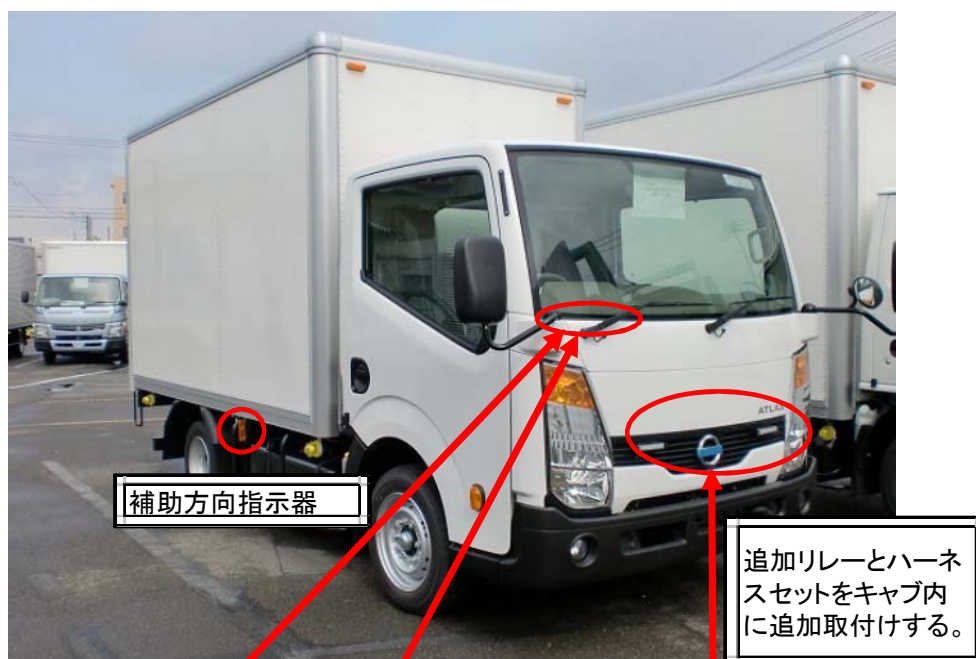
補助方向指示器

【基準不適合箇所】

不具合発生箇所

車体側面に補助方向指示器を装着した車両において、方向指示器増設用追加リレーの取付けがなかったため、方向指示器が正常に機能しなくなった場合に、運転席の作動状態表示装置の点滅回数が変化しないものがある。

追加リレーとハーネスセットをキャブ内に追加取付けする。

全車両、方向指示器増設用追加リレー及びハーネスセットを追加し、補助方向指示器のハーネスを正しく配線する。
