改善箇所説明図

パニアケース取付ブラケット

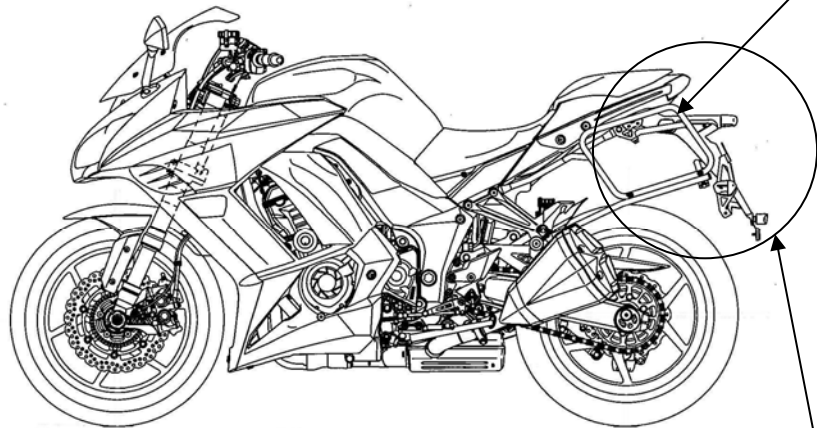
基準不適合発生箇所

欧州より輸入し、後付け用品として販売したパニアケース(荷物入れ)取付ブラケットに、パニアケースを装着した場合、車両に装着されている尾灯が保安基準に抵触するおそれがある。これを改善するため、当該ブラケットに改善用の灯火器を付属しているが、当該灯火器は、欧州仕様の尾灯/制動灯の兼用灯火であったため、これを取付けた場合、制動灯が保安基準に抵触するおそれがある。

当該後付け用品の付属品に、尾灯及び制動灯の対策用の電気配線を追加し、制動灯は車両側灯火器のみが、尾灯は後付灯火器のみが点灯するよう対策する。
