参考資料1 各港湾における被災状況の概要

港湾施設及び海岸保全施設の被害状況【八戸港】

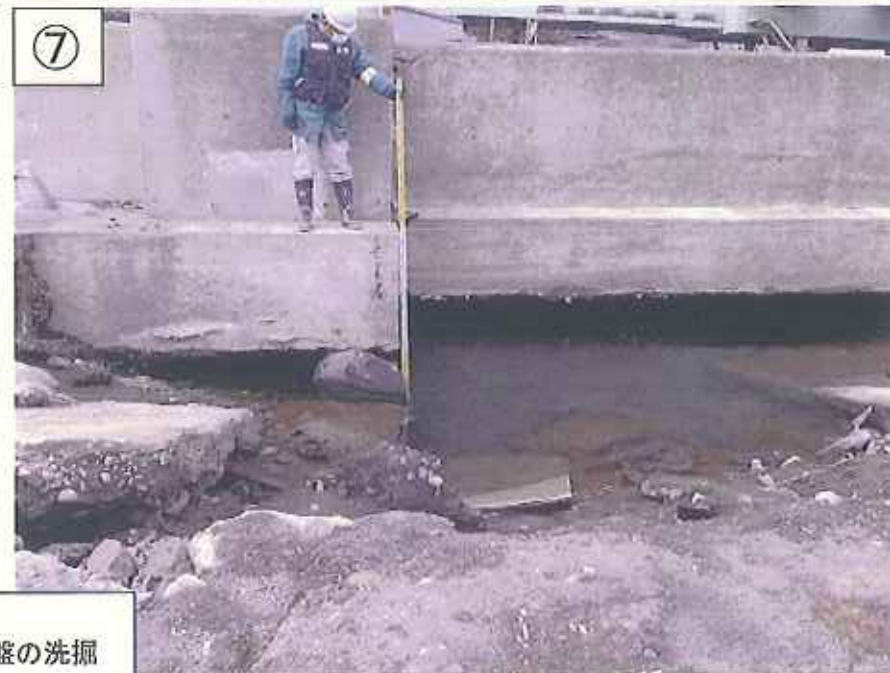
須賀地区胸壁
・胸壁の表法尻、前面地盤の洗掘

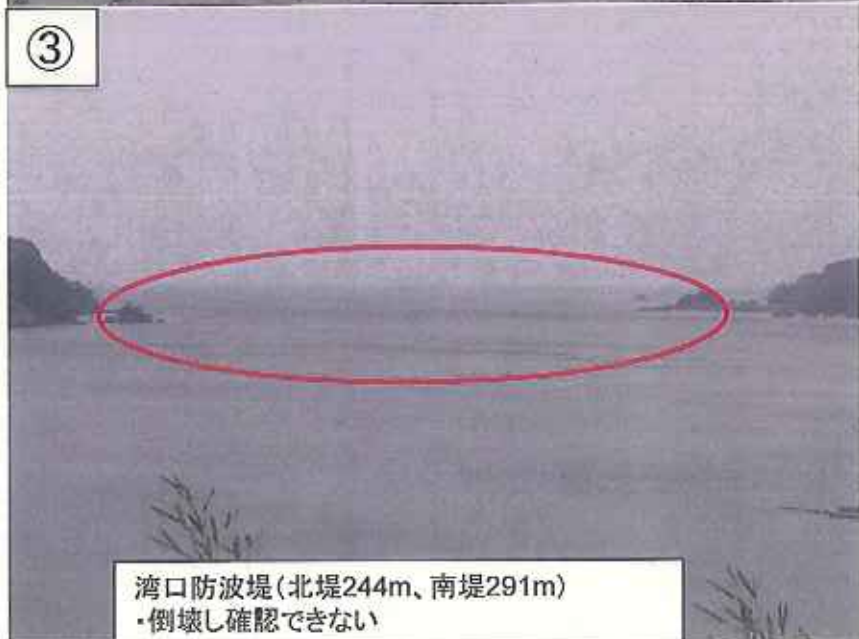
③

湾口防波堤(北堤244m、南堤291m)
・倒壊し確認できない

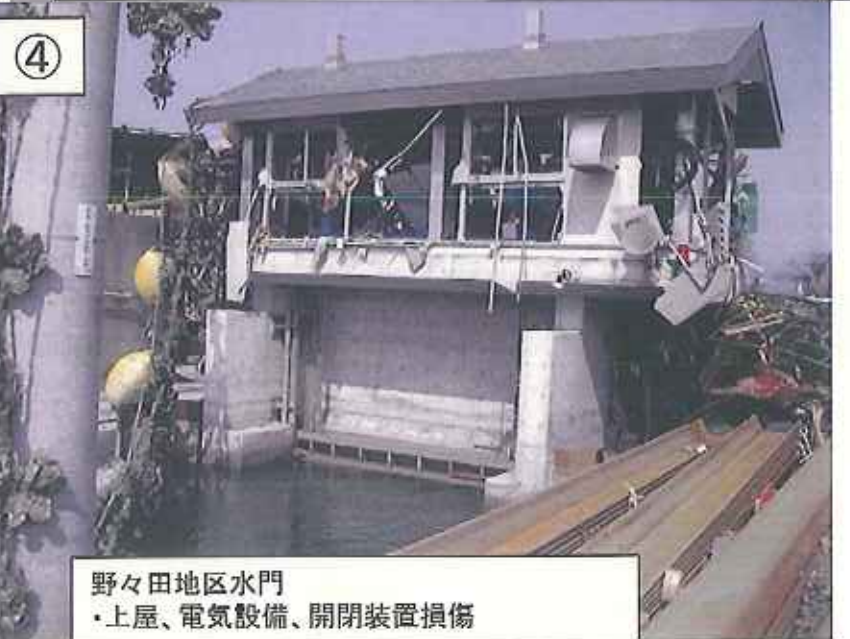
④

野々田地区水門
・上屋、電気設備、開閉装置損傷

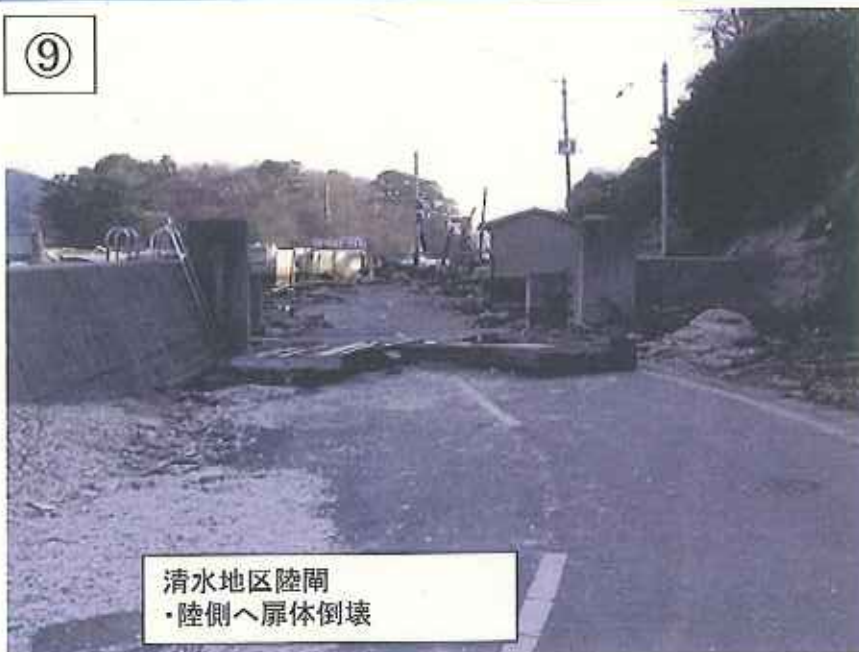
⑨

清水地区陸閘
・陸側へ扉体倒壊

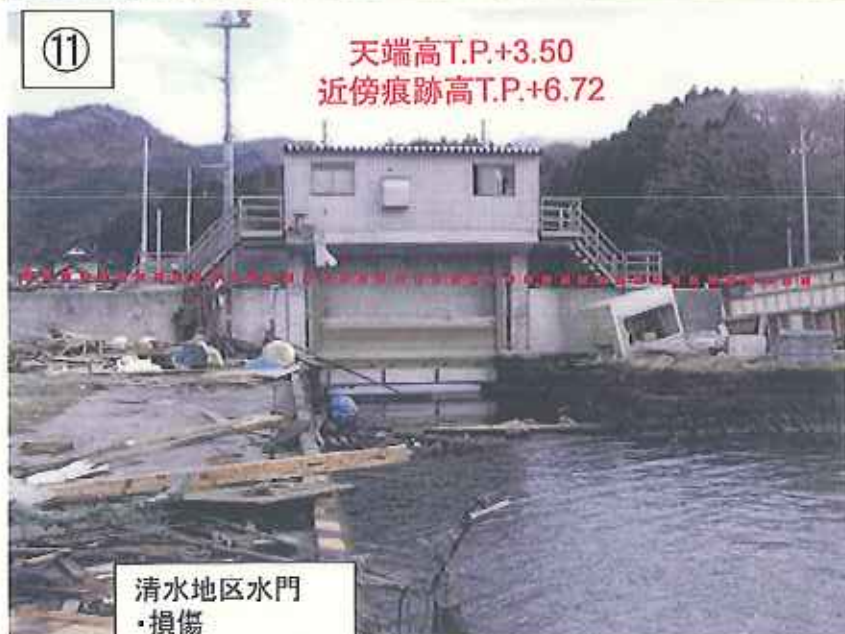
⑪

清水地区水門
・損傷

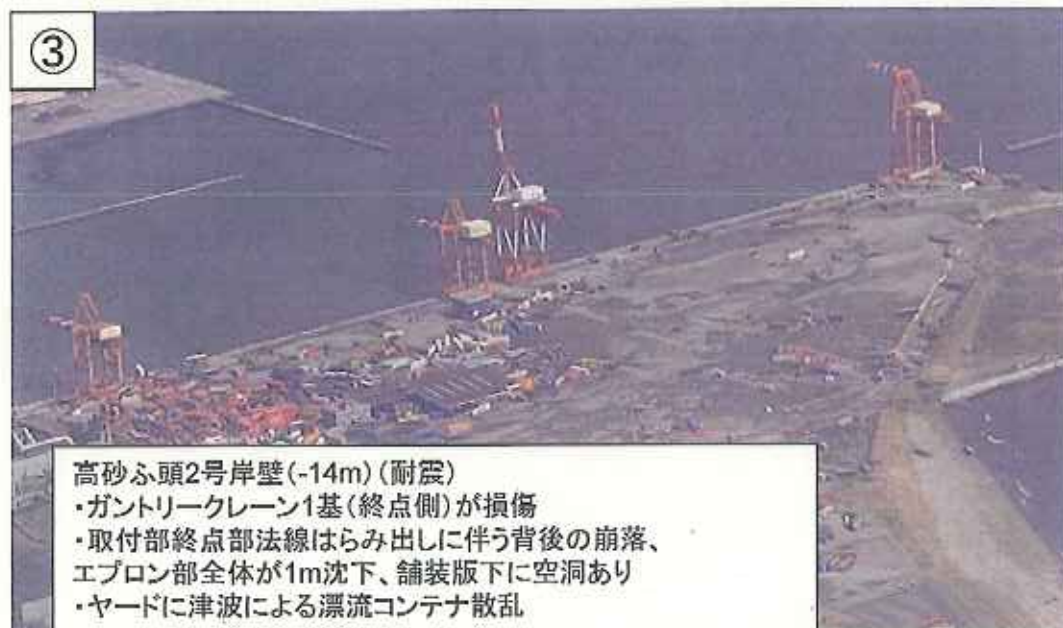
③

高砂ふ頭2号岸壁(-14m) (耐震)
・ガントリークレーン1基(終点側)が損傷
・取付部終点部法線はらみ出しに伴う背後の崩落、
エプロン部全体が1m沈下、舗装版下に空洞あり
・ヤードに津波による漂流コンテナ散乱

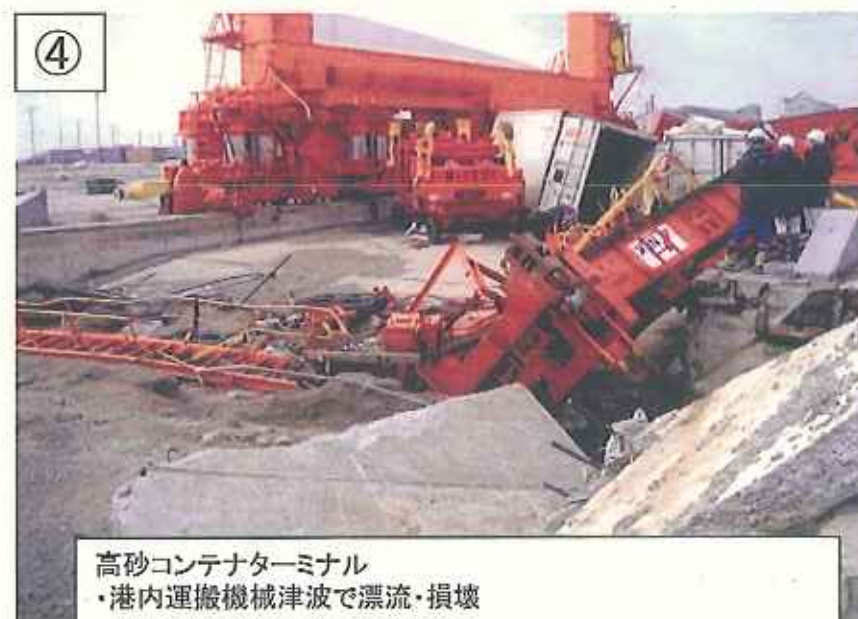
④

高砂コンテナターミナル
・港内運搬機械津波で漂流・損壊

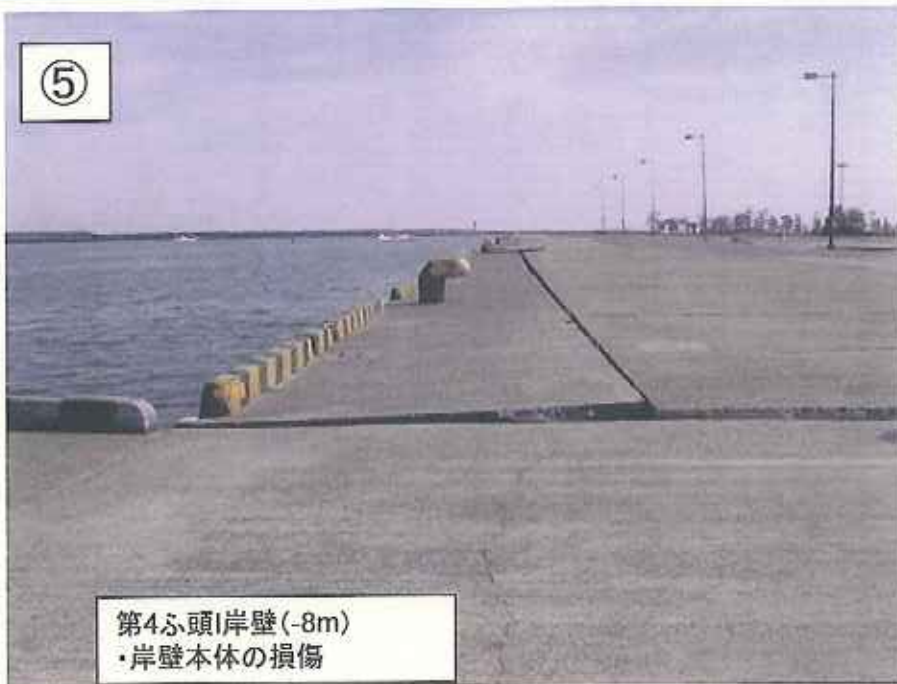
⑤

第4ふ頭岸壁(-8m)
・岸壁本体の損傷
