# 改善箇所説明図

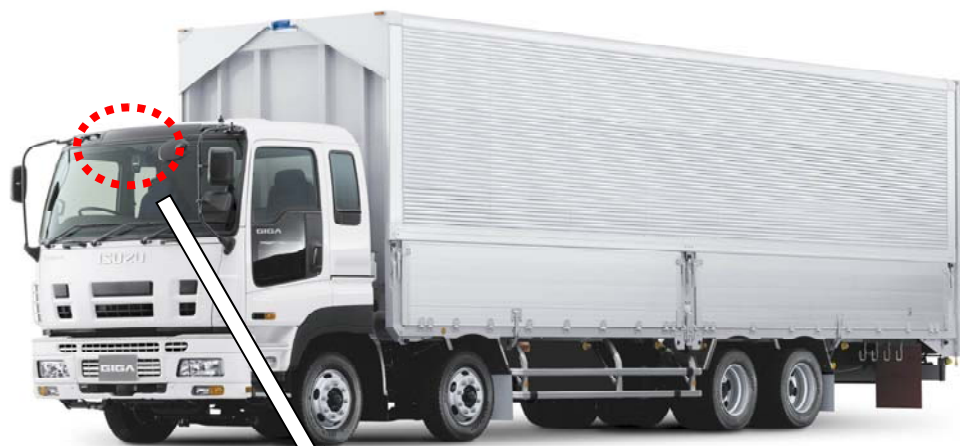
キャブ室内後方視

基準不適合発生箇所

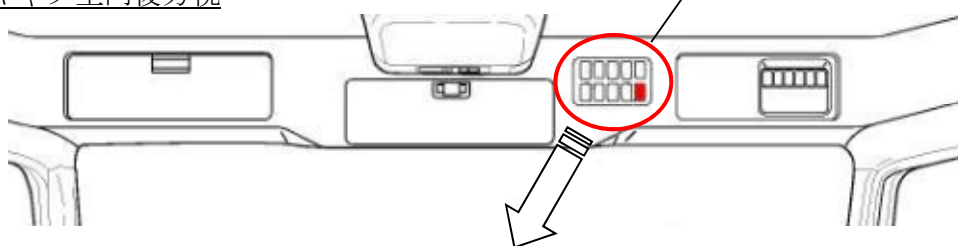
HSAオフスイッチ

坂道発進補助装置（HSA：ヒル・スタート・エイド）の作動を停止するHSAオフスイッチにおいて、結露水が当該スイッチ内に浸入すると、スイッチ内部のスイッチ照明用アース端子とHSAコントロールユニット電源端子間の絶縁性能が低下することがある。そのため、そのままの状態で使用を続けると、HSAオフスイッチ内部が発熱し、焼損するおそれがある。

全車両、HSAオフスイッチの照明用ハーネスを切断する。

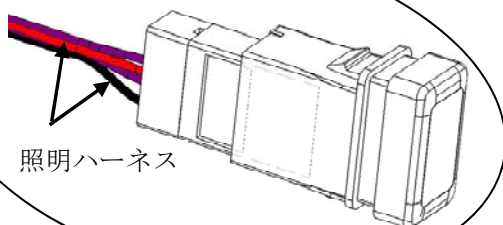
スイッチ内部拡大

絶縁性能低下

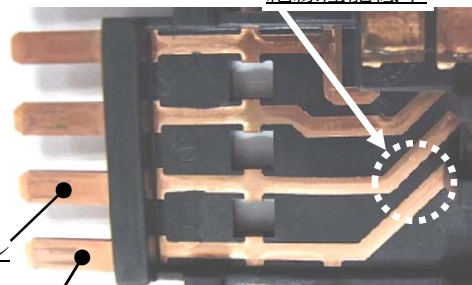
照明ハーネス

HSAコントロール  
ユニット電源端子

スイッチ照明用  
アース端子
