改善箇所説明図

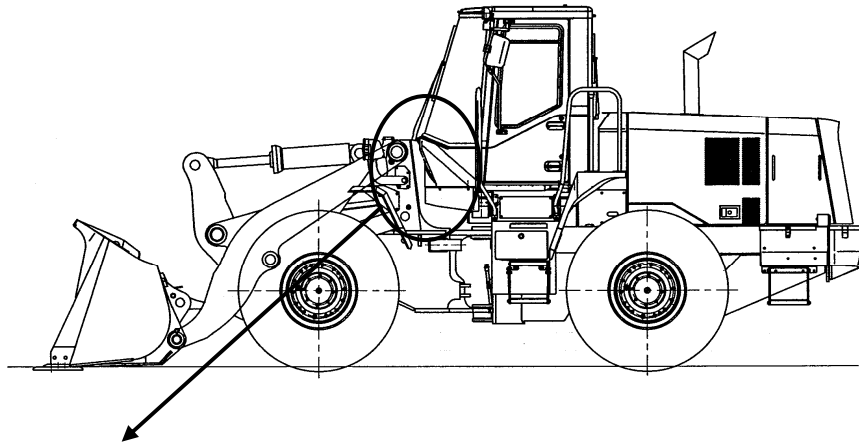
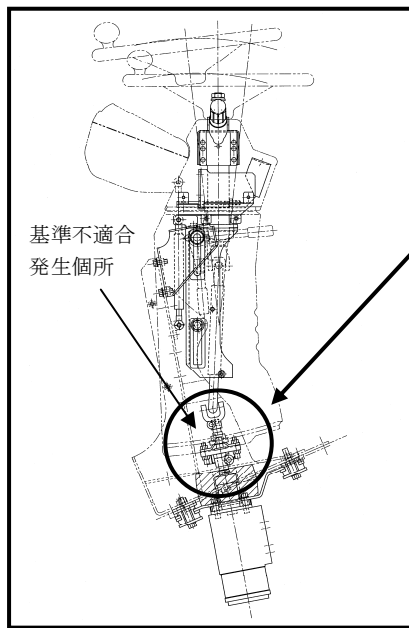
基準不適合の内容	改善の内容
<p>かじ取り装置のステアリングシャフトとステアリングバルブシャフトの締結部において、締付ボルトの締付トルク指示が不適切なため、締付ボルトの締付トルクが不足しており、そのままの状態を使用を続けると、締付ボルトが緩み、締結部の締結部シャフトが外れ、かじ取り操作ができなくなるおそれがある。</p>	<p>全車両、締結部シャフトの抜け止めピンの有無の仕様を確認し、抜け止めピンのない仕様の場合は、当該シャフトを対策品と交換する。</p> <p>また、全車両、締付ボルトに緩み止めを塗布し、規定トルクで再締付を行う。</p>
