# ①改善箇所説明図

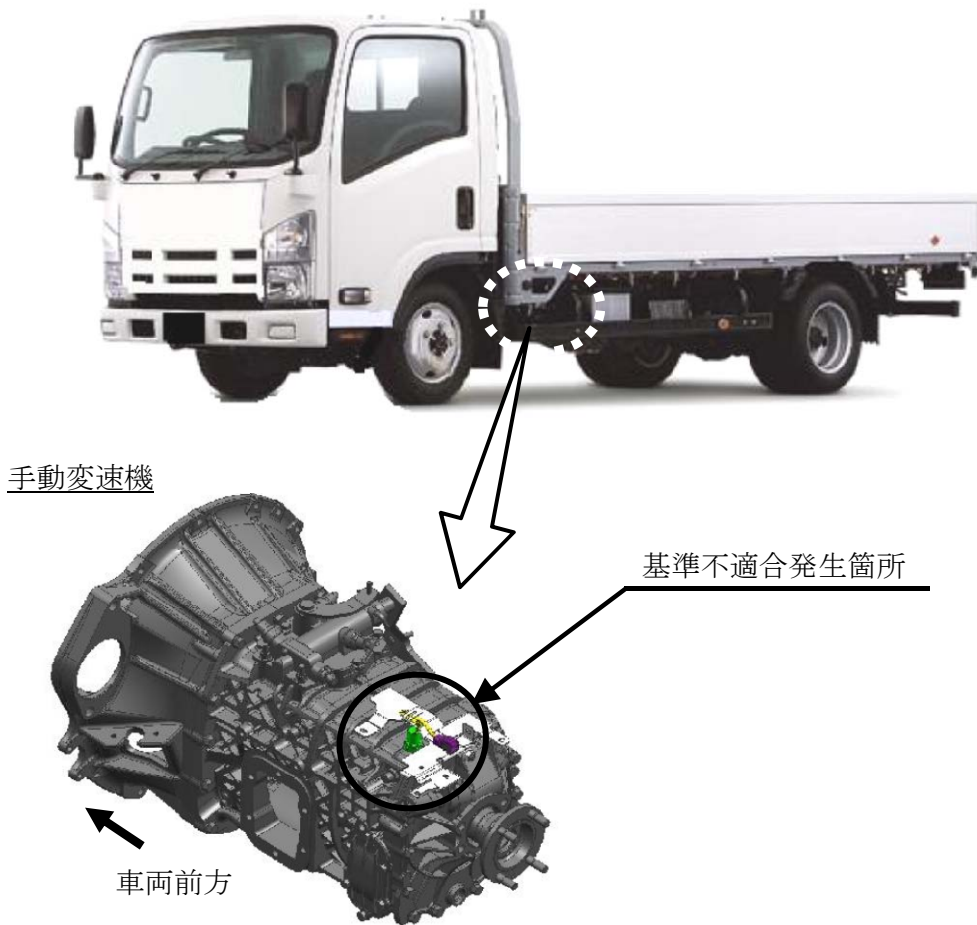
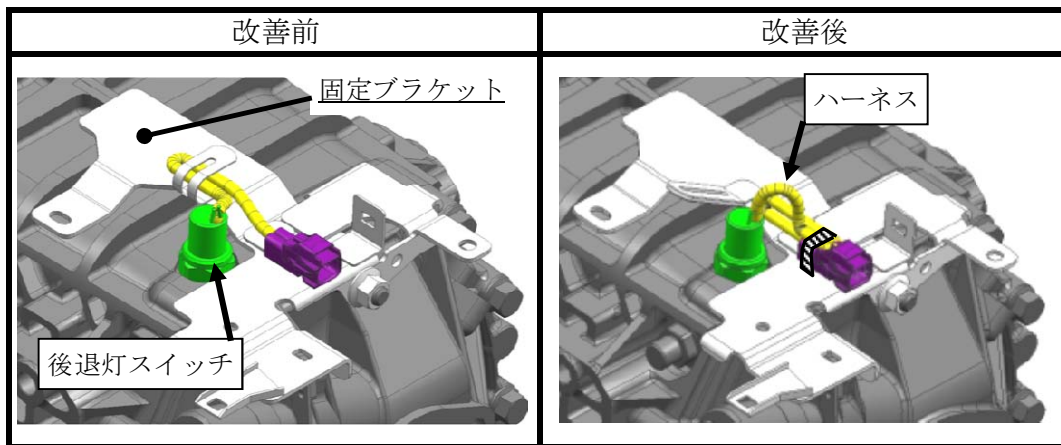
小型トラックの手動変速機において、変速機がバックギヤに入っていることを検知する後退灯スイッチのハーネスの配索が不適切なため、ハーネスの固定ブラケットの振動によりハーネスが折れ曲がり、被覆が損傷することがある。そのため、そのままの状態で使用を続けると、ハーネスが断線し、バックギヤに入っているにもかかわらず、後退灯が点灯しなくなるおそれがある。

**改善の内容：**  
 全車両、後退灯スイッチのハーネスを点検し、損傷している場合は後退灯スイッチを新品に交換するとともに、配索を変更する。また、ハーネスが損傷していなかったものは、配索を変更する。

識別：後退灯スイッチ近傍のフレームに識別ペイント（白色）を塗布する。
