改善箇所説明図

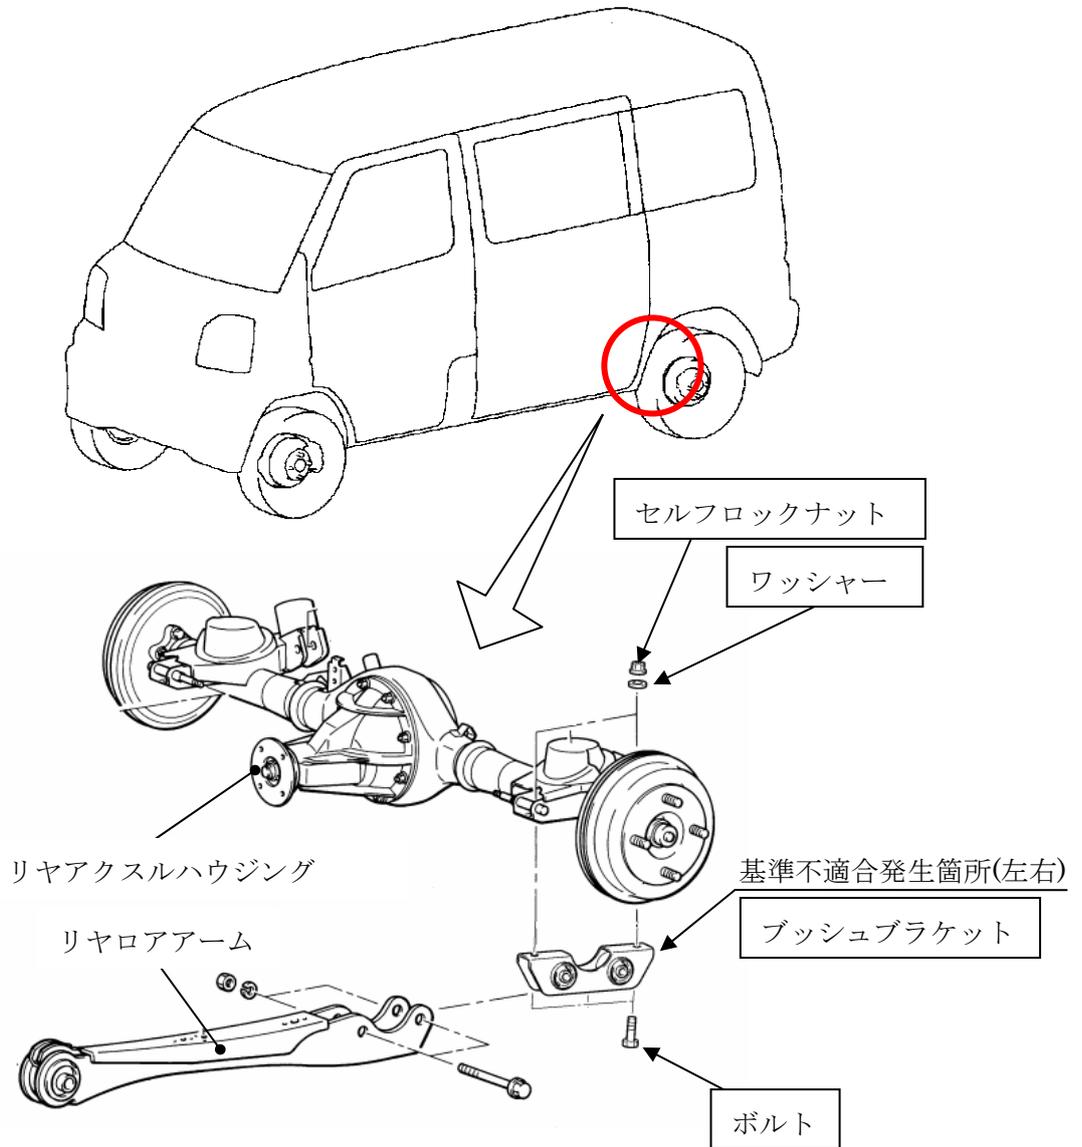
リヤサスペンションにおいて、リヤロアアームとリヤアクスルハウジングを連結するブッシュブラケットの強度余裕が少ないため、右左折や発進停止の繰り返しにより、ブッシュブラケットが損傷し、リヤロアアームとリヤアクスルハウジングの連結が外れ異音が発生し、走行安定性が低下するおそれがある。

全車両、ブッシュブラケット一式を対策品と交換する。
