東京大学柏キャンパスエレベーター事故
調査報告書

平成23年6月7日

社会資本整備審議会

発生日時：平成22年11月11日 14時45分頃

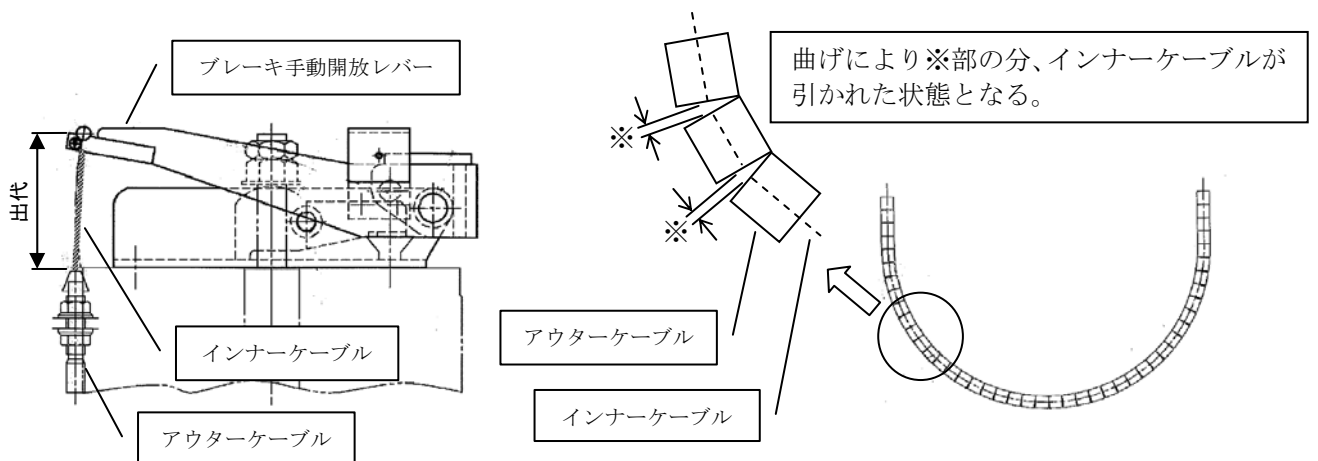
図1 インナーケーブル出代

事故機のブレーキ手動開放ワイヤーは、インナーケーブルとアウターケーブルで構成されるプルケーブル※¹である。ブレーキ手動開放ワイヤーを曲げた場合、インナー端末金具とアウター端末金具端部とのインナーケーブル出代が短くなり※²、手動開放レバーが引かれることを確認した。

※² アウターケーブルがスプリングであるため、ワイヤーを曲げるとアウターケーブル経路長が伸びる一方、インナーケーブルは伸びない。

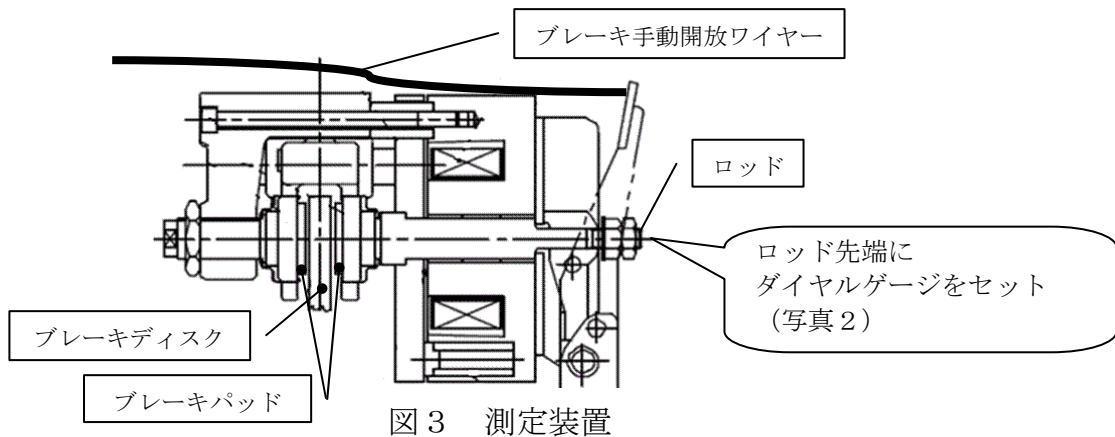
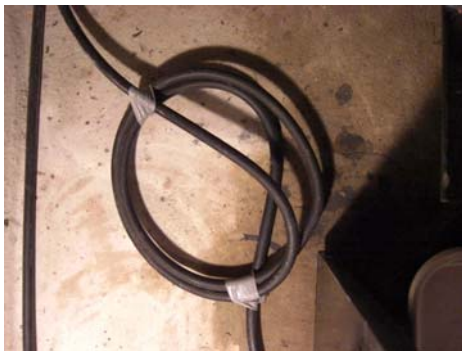
（写真1）

ブレーキ手動開放ワイヤーを通常状態とした場合と、シンドラー社の社員の記憶に基づき、事故当時の状況と同様と考えられる2.5回巻いた状態（写真1）で、ブレーキの開放、保持を行い、ブレーキ作動前後のブレーキパッドに直結しているロッドの動きを計測することでブレーキの作動状況を確認した。

（手順3）再びブレーキ保持状態とした時、ダイヤルゲージの寸法は、0.06mmとなり、ブレーキディスクとパッドに隙間が生じた状態となった。

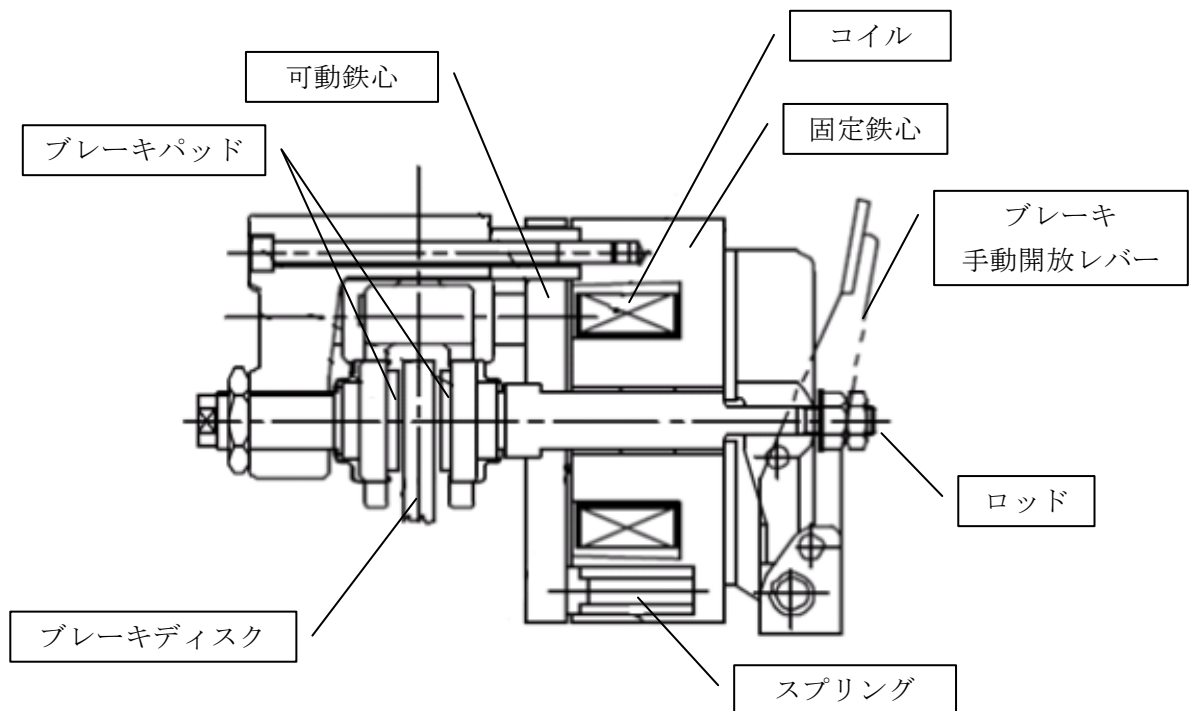
図4 ブレーキ装置概要

- ブレーキ力の発生
コイルへの通電を遮断すると可動鉄心が固定鉄心より離れ、スプリング力によりブレーキパッドがブレーキディスクに押しつけられてブレーキ力が発生する。
- ブレーキ力の開放
コイルへ通電するとスプリング力に打ち勝って可動鉄心が固定鉄心に吸着するため、ブレーキパッドの押付力がなくなりブレーキ力が開放される。

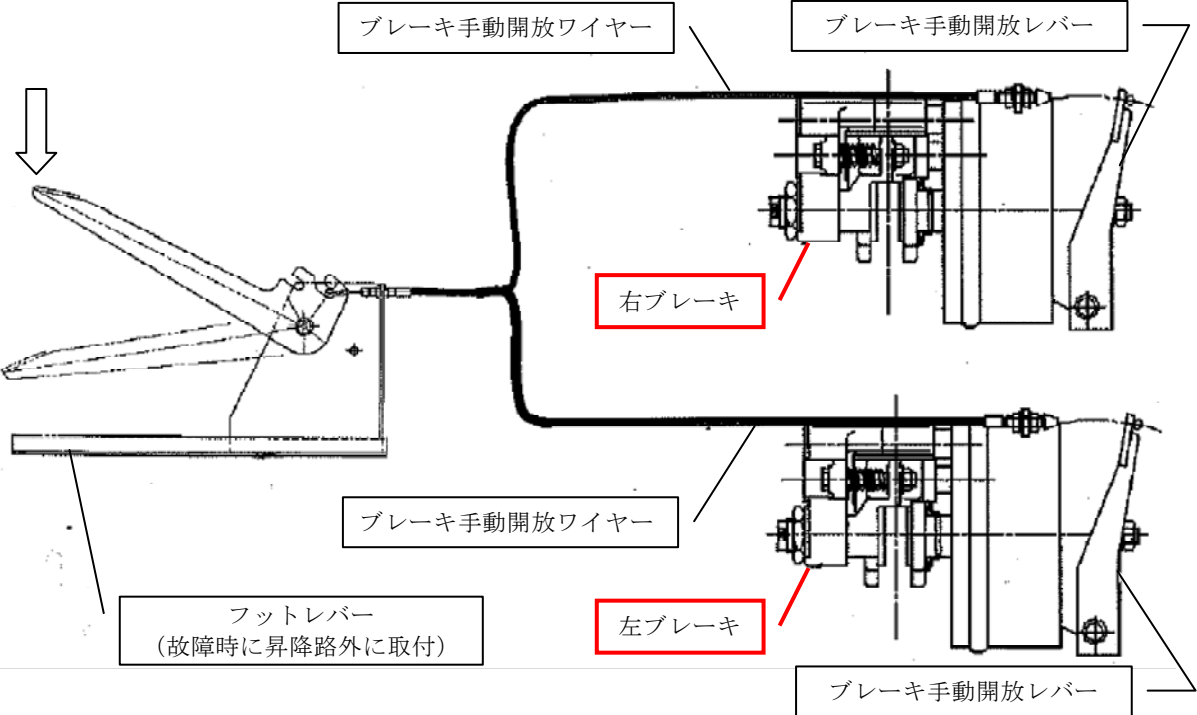
図5 ブレーキ手動開放装置概要

機械室無しエレベーターにおいて、故障や停電時に昇降路外からブレーキを操作してかごを最寄階まで移動させる装置である。平成12年建設省告示第1413号第1第3号ホにおいて、「制御器を昇降路内に設けるものにあつては、非常の場合に昇降路外において、かごを制御することができる装置を設けること」と定められている。昇降路外でフットレバーを操作することによりブレーキを開放することができる。

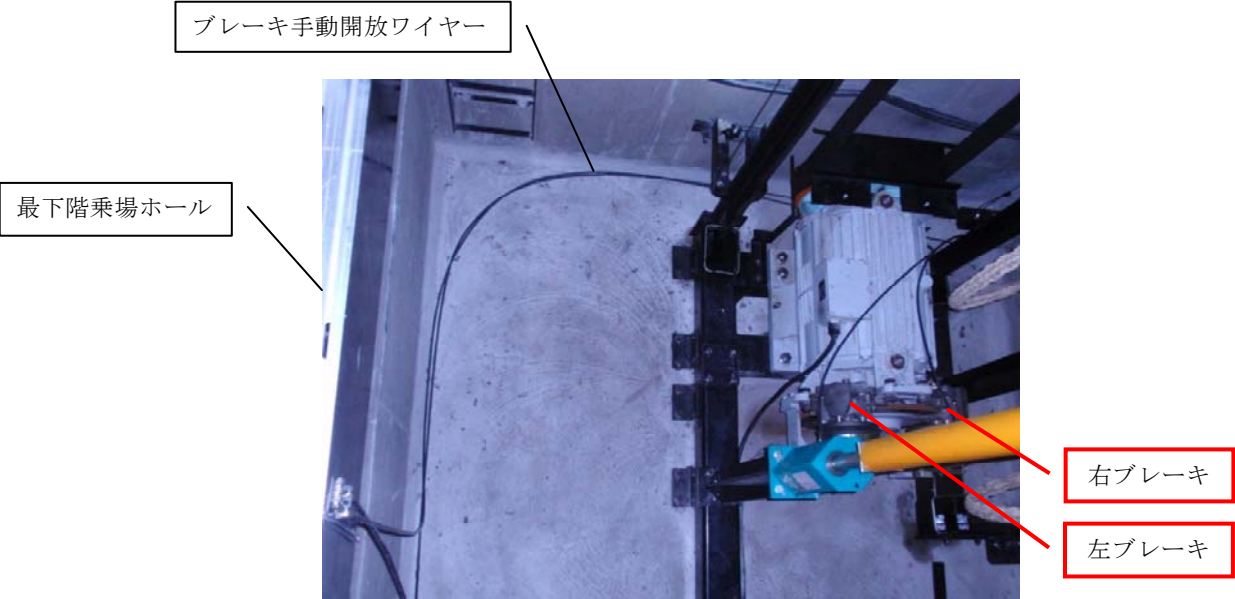
写真3 ブレーキ手動開放ワイヤーの取り回し

- ・事故直後にシンドラ社の社員がブレーキを確認したところ、停電による閉じ込め等の非常時に使用する左右のブレーキ手動開放装置のうち右側のブレーキ手動開放ワイヤーが、引かれた状態で右側ブレーキの効きを妨げている様に見えた。

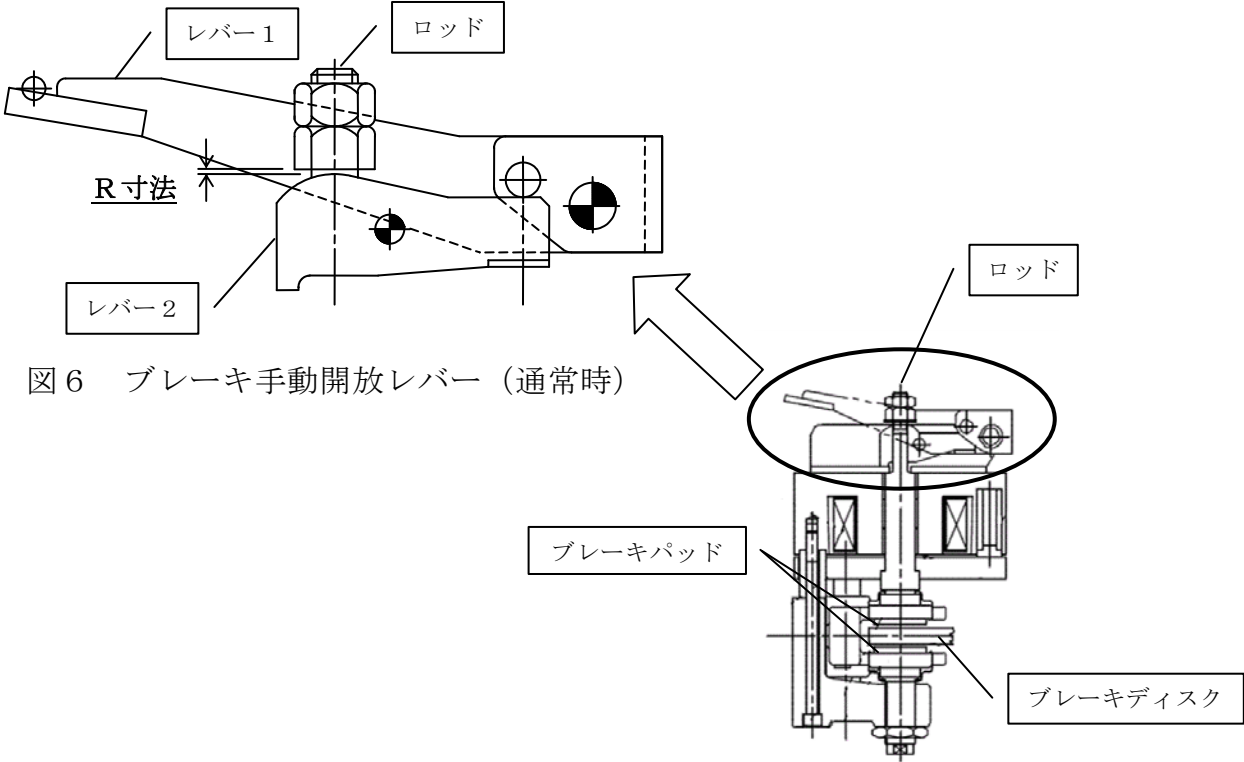
図6 ブレーキ手動開放レバー（通常時）

- ・右側のブレーキ手動開放レバーの隙間（R寸法、資料3参照）が0mmであったので、0.6mmに調整した。
- ・左右のブレーキ手動開放ワイヤーは、マシンの上で、ナイロンバンドでまとめられていた。また、右側のブレーキ手動開放ワイヤーは、途中経路で、数回程度巻かれた状態であった。（→資料4）

通常時は、ロッドとブレーキ手動開放装置のレバー2の間には隙間（R寸法）があいている。（図6）R寸法はブレーキ動作時（制動時）のブレーキストロークの余裕代（あそび量）である。該当ブレーキのメーカーの取扱説明書にてR寸法は0.6mmが規定値であり、据付時及び保守点検時に規定値に調整するように明記されている。

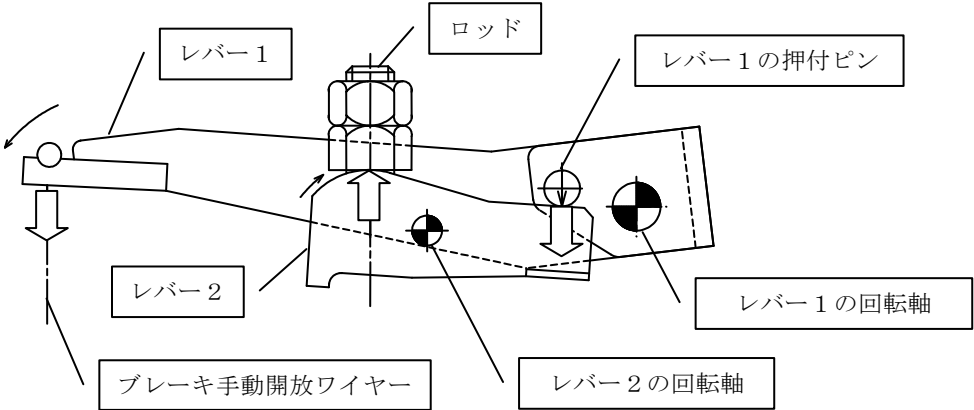
図7 ブレーキ手動開放レバー（手動開放時）

右側のブレーキが開放された状態で維持されたのは、ブレーキ手動開放装置のブレーキ手動開放レバーが引かれた状態（開放状態）で維持されことによるものと推定される。

フットレバーを踏み、ブレーキ手動開放ワイヤーを引くことによりレバー1が回転し、レバー1の押付ピンがレバー2を押す。レバー2が回転し、ブレーキのロッドを持ち上げ、ロッド先端のブレーキパッドをブレーキディスクから離しブレーキが開放される。（図6、図7）

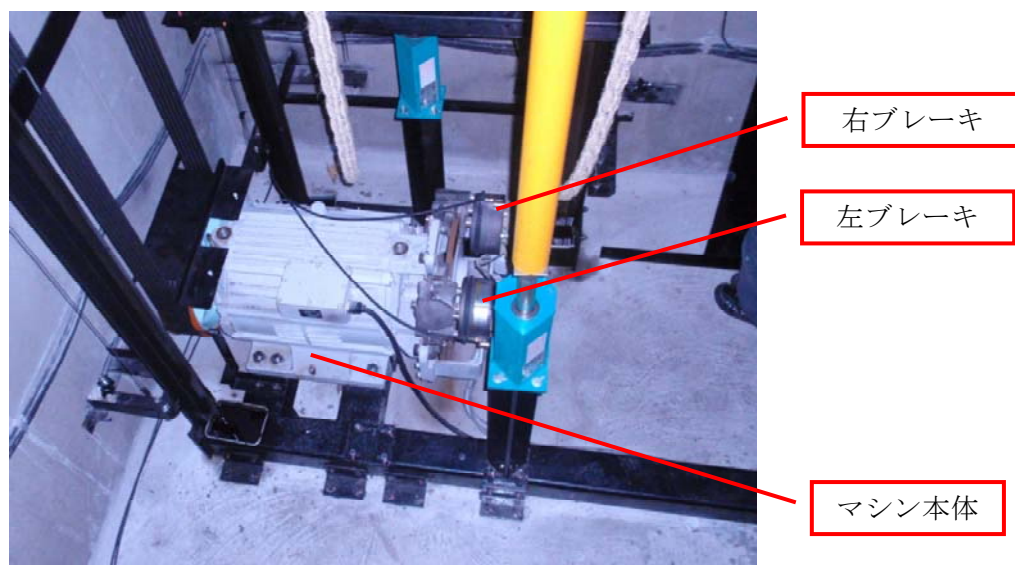
写真4

(事故機においてブレーキ手動開放ワイヤーの取り回しを是正した後の状態)

これまではブレーキ手動開放ワイヤーの配線経路を現場合わせて決めていたが、新たにブレーキ手動開放ワイヤーの設置要領書を作成し、施工時には急な曲げを作らないこと、施工後にワイヤーの経路を変更しないことを明記した。

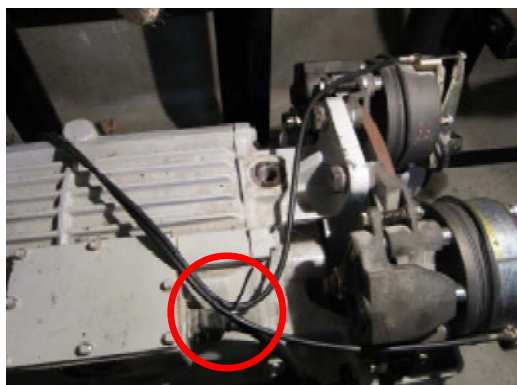
写真5

1. 事故時、左右のブレーキ手動開放ワイヤーがマシンの上で、まとめられていた状況を再現 (写真5)
2. 事故時、右側のブレーキ手動開放ワイヤーは、マシン本体の下で数回程度巻かれた状態であった。
