改善箇所説明図

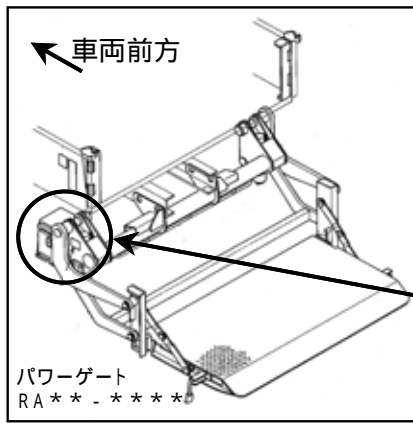
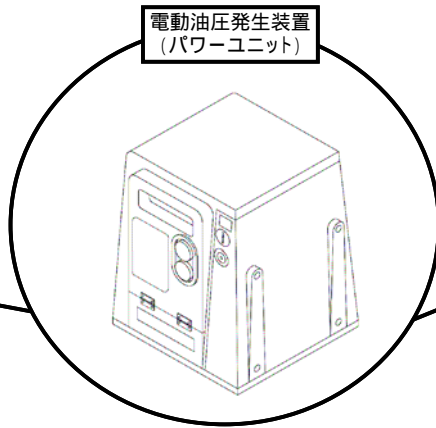
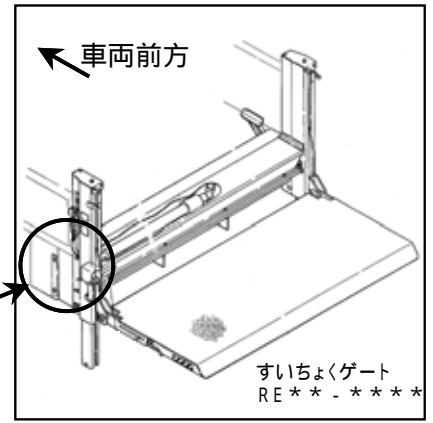
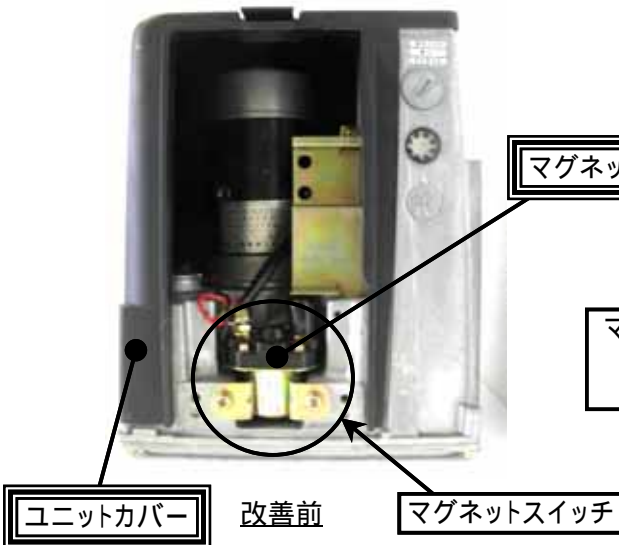
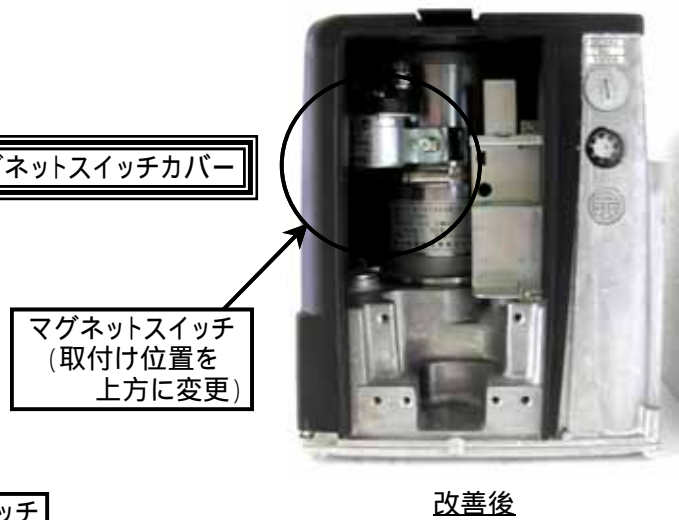
トラックの車両後部に架装した荷役装置(テールゲートリフタ)を作動させるための電動油圧発生装置(パワーユニット)において、走行中の飛び石等で当該パワーユニットのユニットカバーが破損することにより、融雪剤、汚泥及び雨水等がマグネットスイッチ部に堆積し、加えてマグネットスイッチカバーに割れ等があった場合、融雪剤が雨水等により溶けて塩水となり、当該マグネットスイッチの内部に浸入する場合がある。そのため、マグネットスイッチがショートし、火災に至るおそれがある。

改善内容
 全車両、ユニットカバーの破損及びマグネットスイッチカバーの割れ等を点検し、マグネットスイッチの取付け位置を上方に変更する。また、全車両、ユニットカバー及びマグネットスイッチカバーの割れ等があった場合には、ユニットカバー及びマグネットスイッチを新品に交換する。更にユニットカバーに、使用上における注意事項を明記した注意ラベルを貼付けするとともに、使用者に対し、使用上の注意事項及び点検整備の励行について啓蒙を図る。
 なお、改善措置用部品の供給に時間を要することから、当面の暫定措置として、ユニットカバー及びマグネットスイッチ部を点検し、マグネットスイッチ部に堆積物がある場合は除去し、ユニットカバー及びマグネットスイッチカバーに割れ等の損傷があった場合には、シーリングやテープ補修の措置を行う。
