## 改善箇所説明図

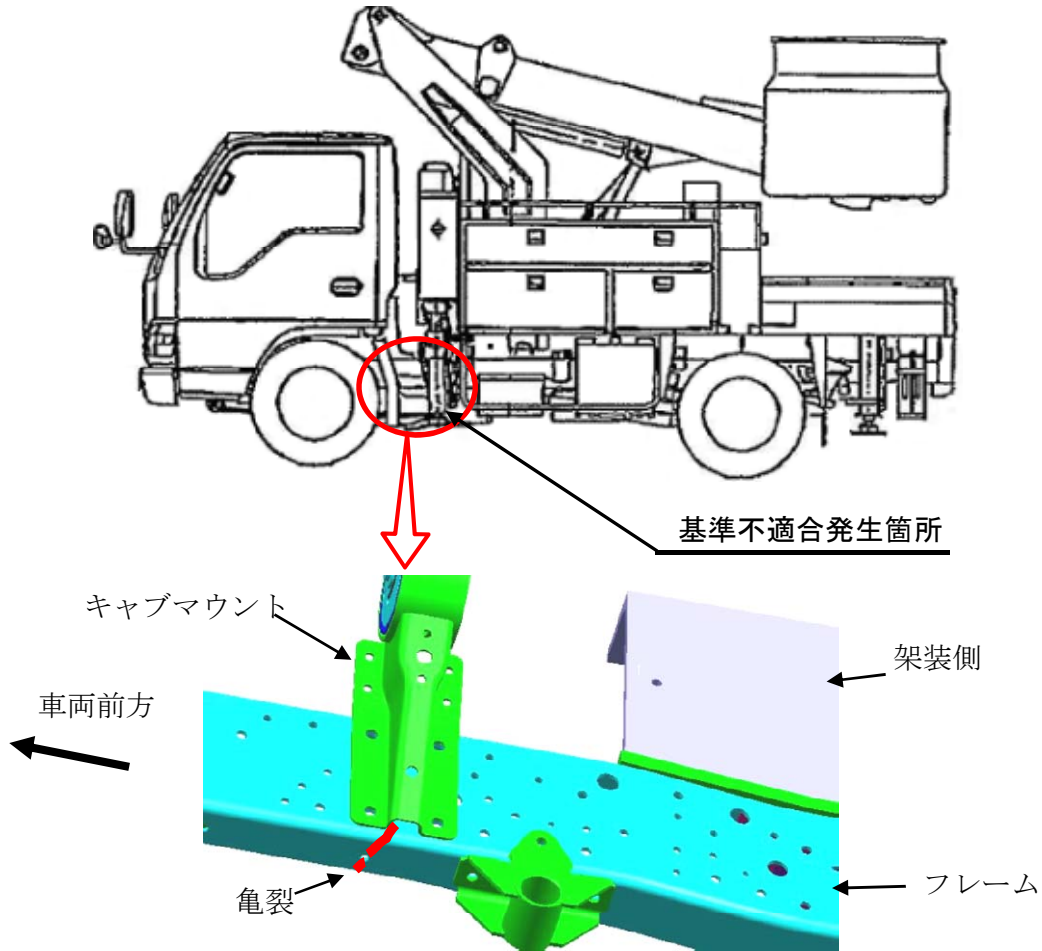
基準不適合発生箇所

亀裂

小型トラックの高所作業車及び穴掘建柱車において、フレーム強度が不足しているため、急旋回など車体が大きく振れる状態で繰り返し使用した場合、フレーム下面に亀裂が生じることがある。そのため、そのままの状態で使用を続けると、亀裂が進行し、最悪の場合、フレームが折損するおそれがある。

全車両、車体形状を確認し、該当する車両は、フレームを点検し、損傷している場合は補修の上、フレームに補強材を取付ける。損傷していない場合は、補強材を取付ける。
