改善箇所説明図

ポンプカップリング部

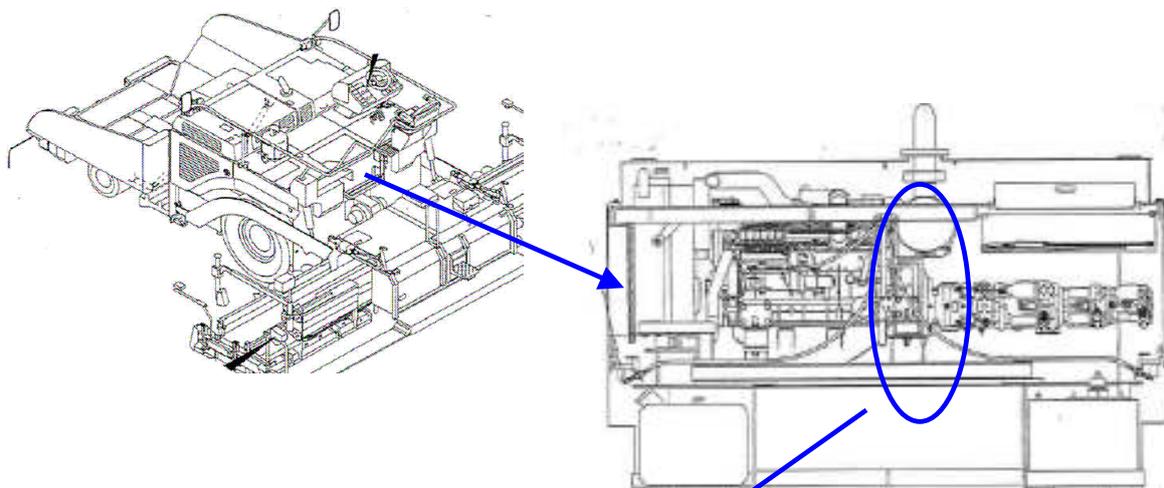
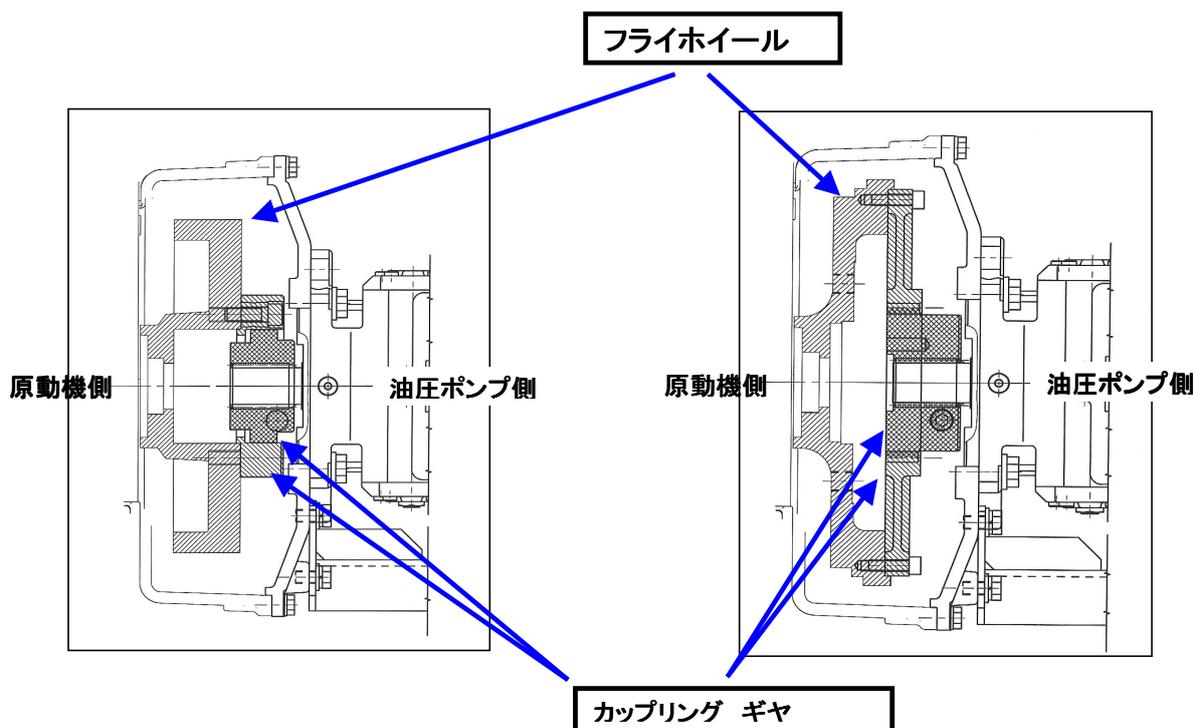
原動機からの動力を油圧ポンプに伝達するポンプカップリングの耐久性が不足しているため、当該カップリングのギヤの歯面が摩耗する場合がある。そのため、そのままの状態で使用を続けると、ギヤの歯面が摩滅し、走行できなくなるおそれがある。

全車両、当該カップリングのギヤ及び原動機のフライホイールを対策品に交換する。尚、対策品の準備に時間を要するため、準備が整うまでの間、暫定対策として当該カップリングのギヤを新品に交換する。
