改善箇所説明図

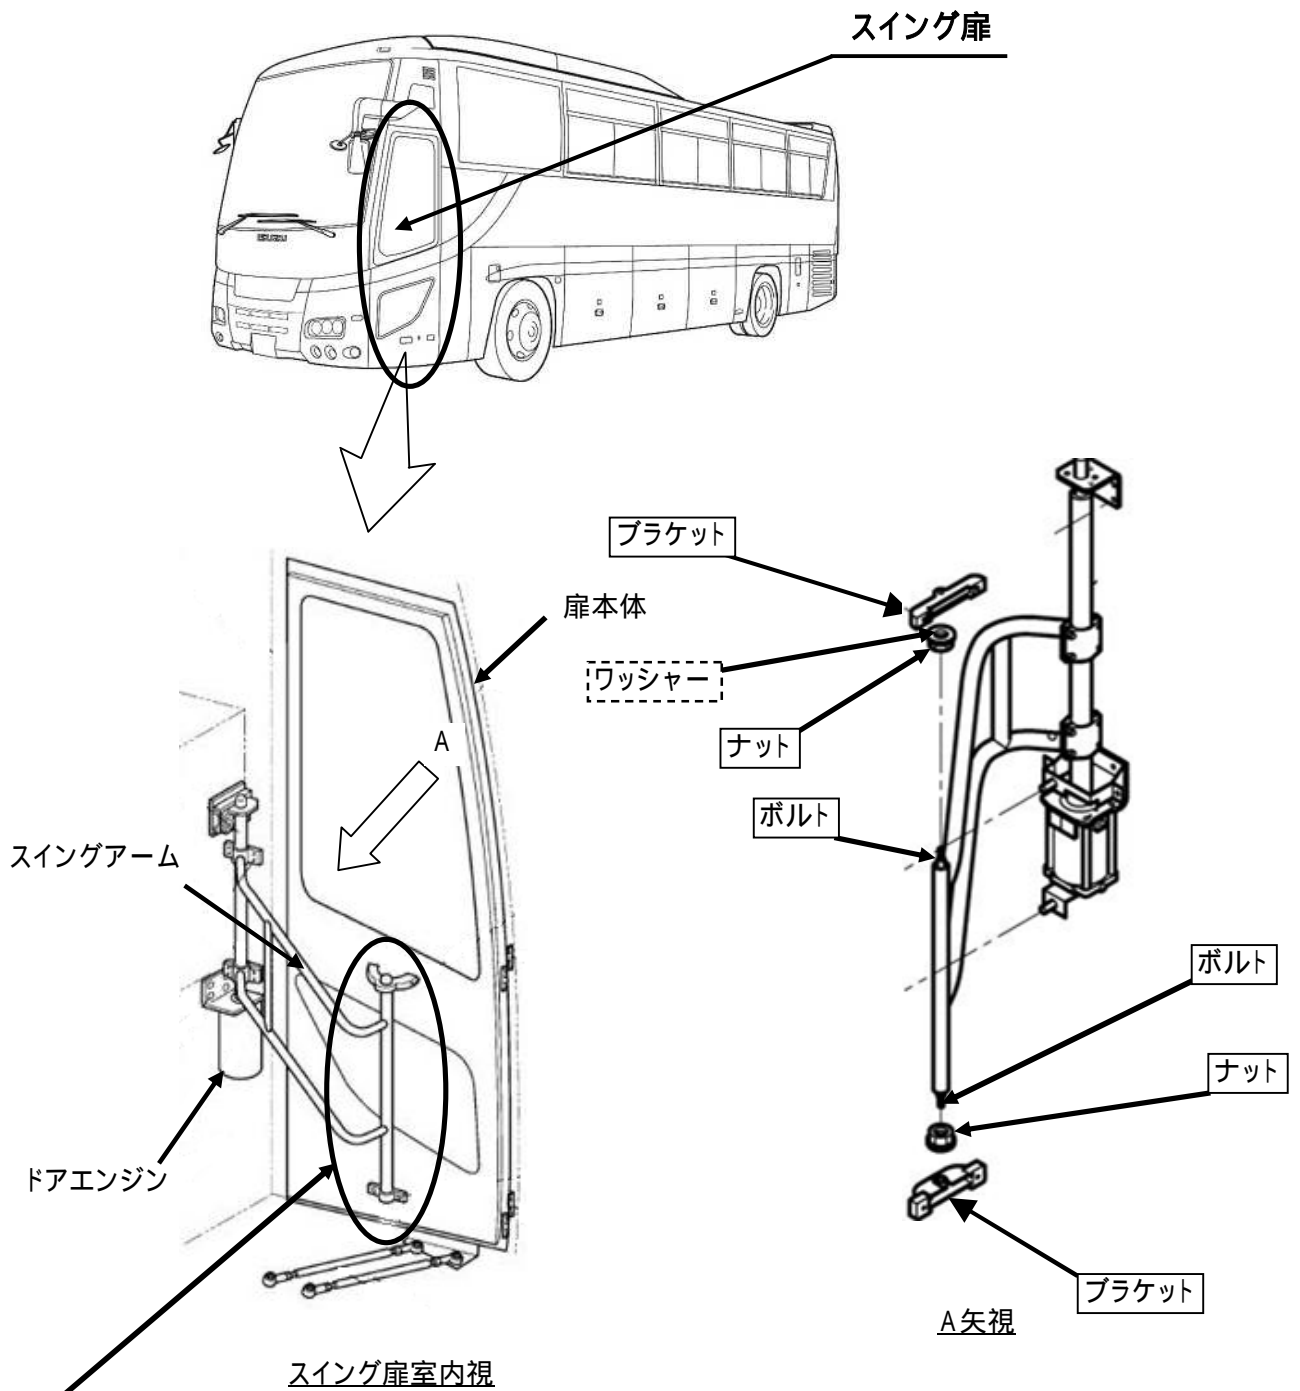
基準不適合発生箇所

大型観光バスのスイング扉において、スイングアームを扉に取付けるためのブラケットの締結構造が不適切なため、スイングアームとブラケットを固定しているナットが緩みボルトが折損することにより扉を確実に閉じることができなくなり、最悪の場合、扉が脱落するおそれがある。

改善の内容

全車両、当該ブラケットとナットを対策品に交換するとともに、ボルトを新品に交換する。
また、一部車両については、ワッシャーを追加する。

識別 : 当該ブラケットに白色ペイントを塗布する。
