# 改善箇所説明図

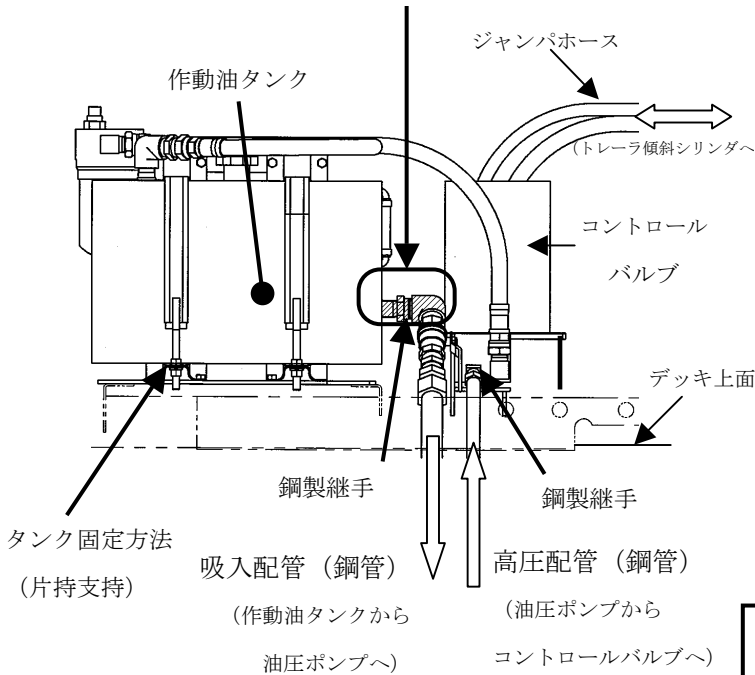
## 【改善前】

### 基準不適合発生箇所

傾斜荷台付平床セミトレーラをけん引するトラックにおいて、傾斜荷台を作動させるために架装されている油圧装置の鋼製継手部の走行時の振動に対する強度が不十分であるため、使用状況下により当該継手部に亀裂が生じ、亀裂部から作動油が漏れ、漏れた作動油が当該作動油タンクの直下に装着されている排気ガス浄化装置等に滴下し、火災に至るおそれがある。

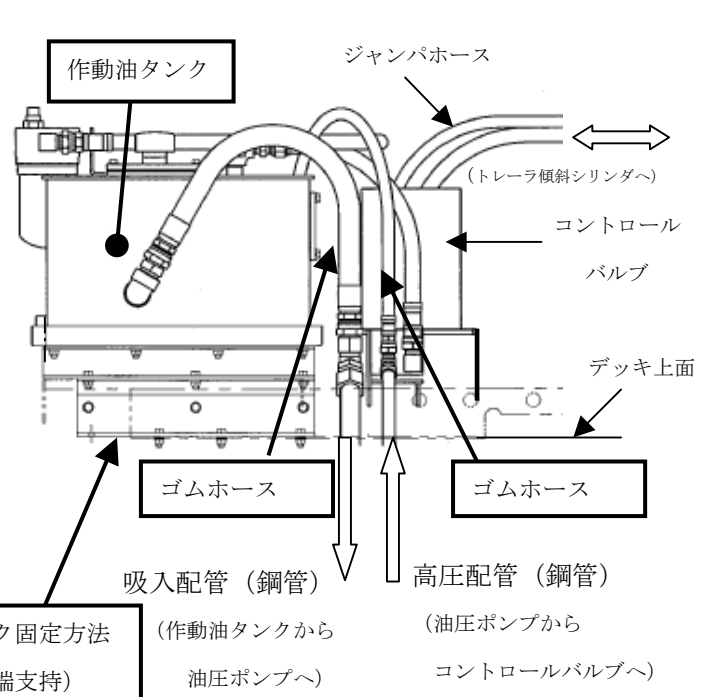
## 【改善後】

注：□は交換部品等を示す。

- ① 油圧ポンプ吸入配管と作動油タンクをつなぐ鋼製継手部をゴムホースに変更し、振動に対する許容性を高める。
- ② 油圧ポンプ高圧配管とコントロールバルブをつなぐ鋼製継手部に対しても、①と同様の理由からゴムホースに変更する。
- ③ 作動油タンクの固定がより強固になるよう、固定方法を片持支持から両端支持に変更する。
- ④ ①の鋼製継手部変更に対応するため、現状の市販品作動油タンクを対策品作動油タンクに変更する。

識別：作業完了車には、作動油タンクの吸入配管口近傍に黄色シールを貼付ける。
