改善箇所説明図

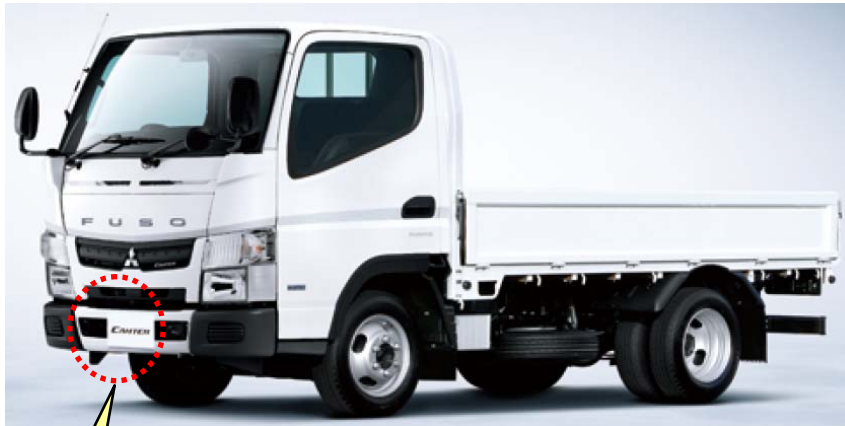
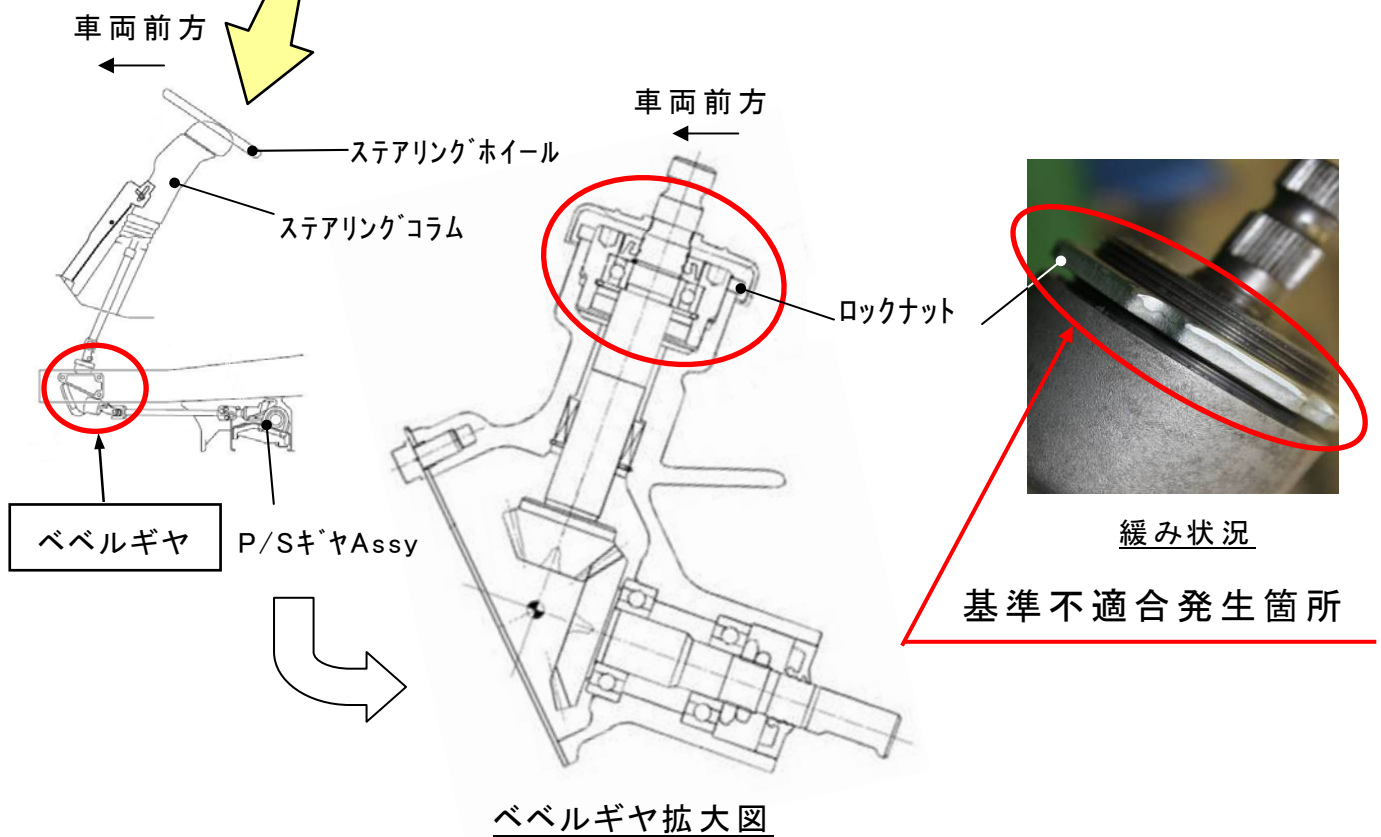
かじ取り装置において、製造工程の管理が不適切なため、操舵力を伝える歯車を固定するナットの締付けが不十分な
ものがある。そのため、そのままの状態で使用を続けると、当該ナットが緩み、操舵不能となるおそれがある。

全車両、当該ナットの締付け状態を点検し、緩みが認められた場合は良品のベベルギヤに交換する。

注：□は、交換部品を示す。
