改善箇所説明図②

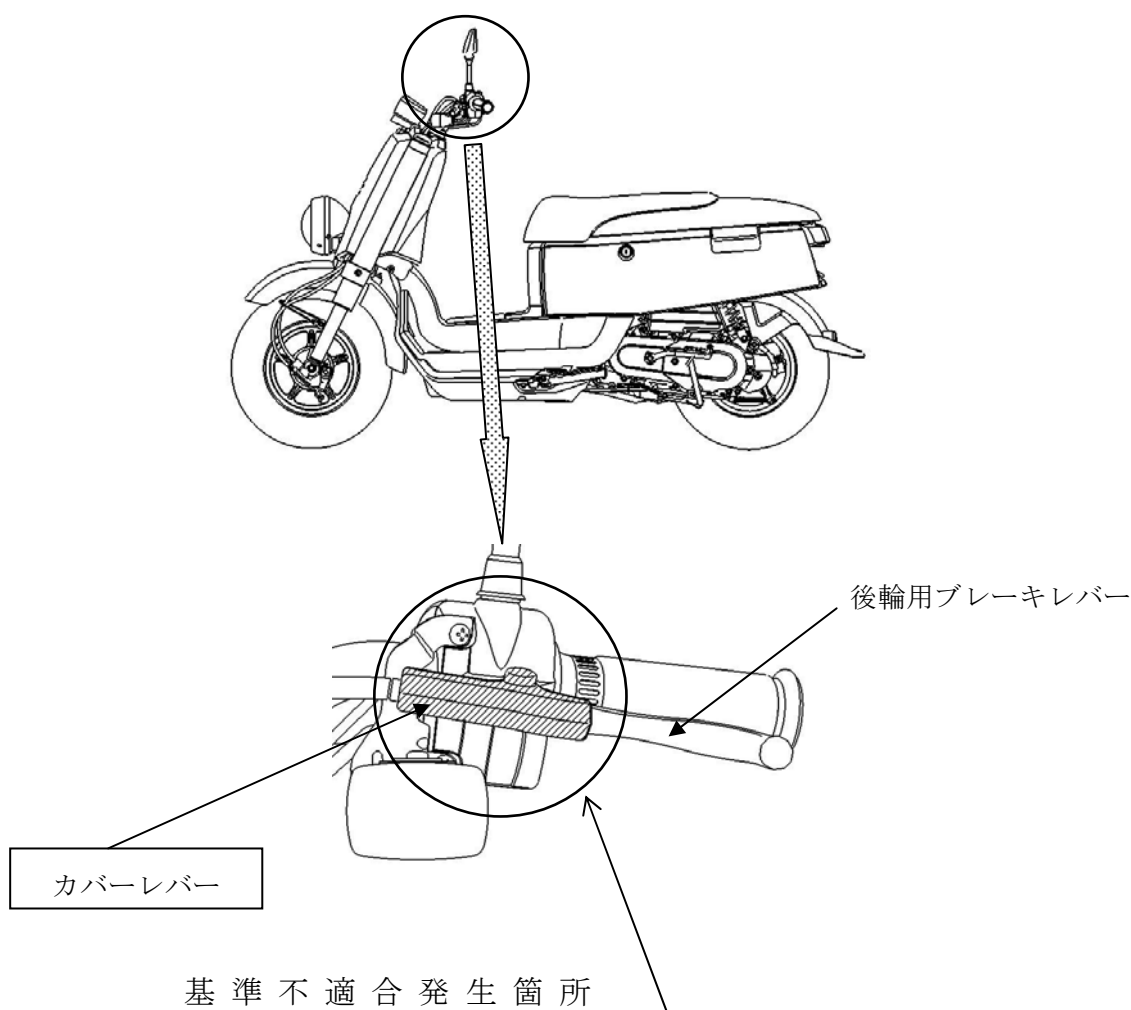
後輪制動装置において、ブレーキケーブル周りの防水構造が不適切なため、雨天時の走行等により、当該ケーブル内部に水が浸入することがある。そのため、外気温が氷点下の環境において当該ケーブル内部に滞留した水が凍結し、最悪の場合、ブレーキ操作ができなくなるおそれがある。

改善の内容：全車両、後輪制動用ブレーキケーブル内をエアブローして水分を除去し、後輪用ブレーキレバーにカバーレバーを追加する。
