改善箇所説明図

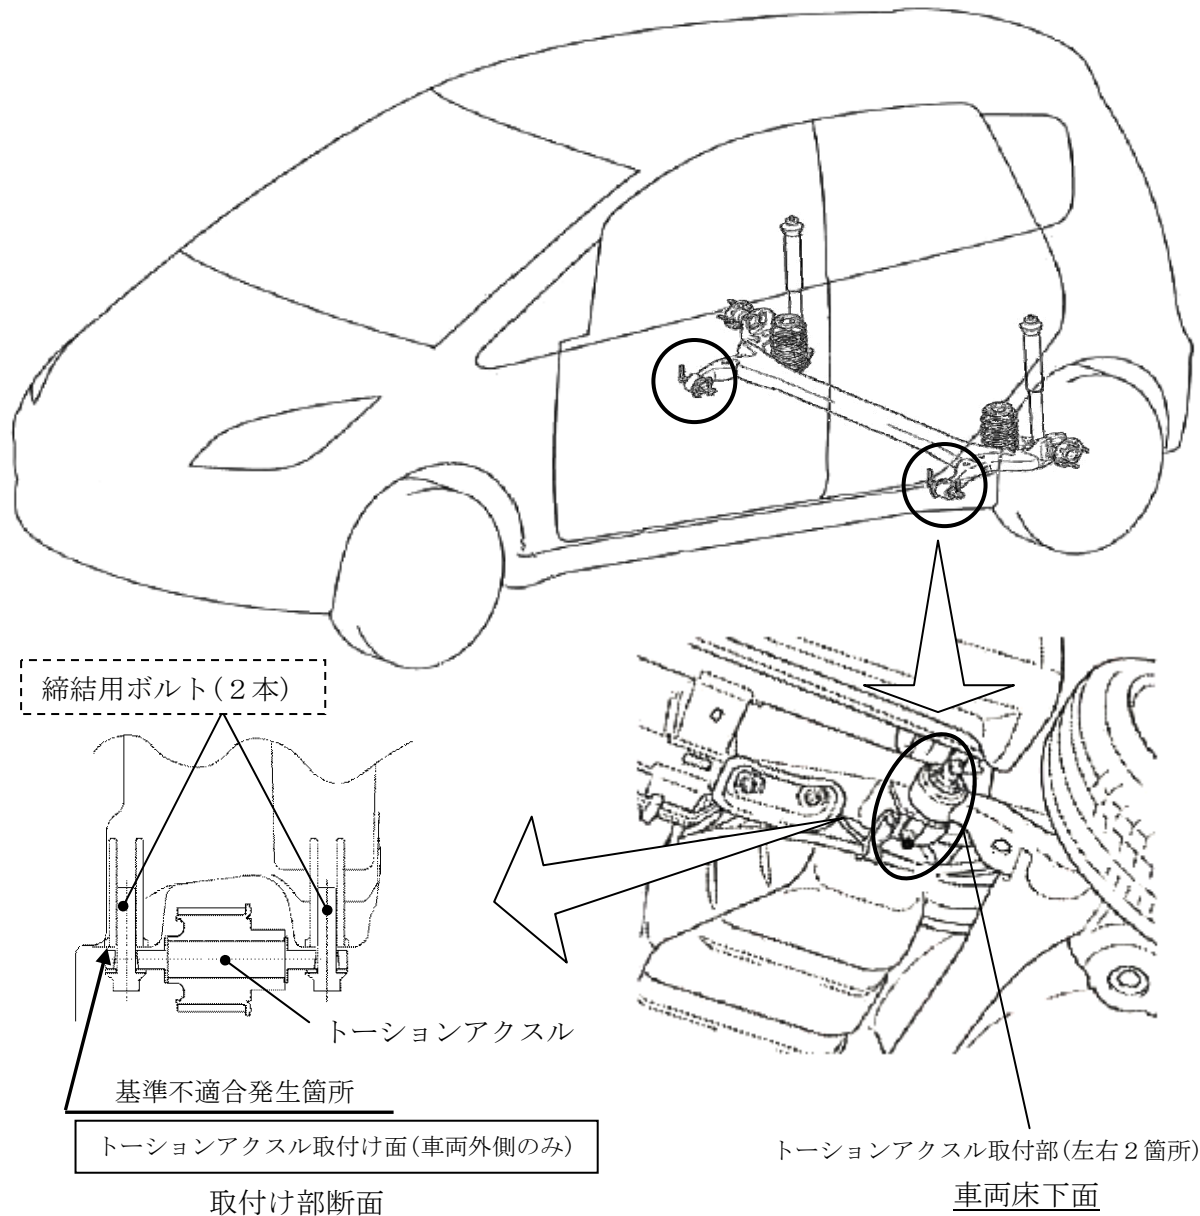
リヤサスペンションにおいて、車体側面下部へ塗布する飛び石傷防止剤（ロッカープライマー）の塗布範囲管理が不適切なため、車体床下のトーショナクスル取付け面にロッカープライマーが付着し、トーショナクスル締結用ボルトの締め付け力が不足しているものがある。そのため、悪路走行時に当該ボルトが緩み、最悪の場合、ボルトが外れ走行安定性が低下するおそれがある。

全車両、車体床下のトーショナクスル取付け面を点検し、ロッカープライマーの付着が認められる場合は、ロッカープライマーを除去し、トーショナクスル締結用ボルトを規定トルクで締め付ける。なお、トーショナクスル締結用ボルトを点検し、損傷が認められる場合は、当該ボルトを新品と交換の上、規定トルクで締め付ける。
