改善箇所説明図

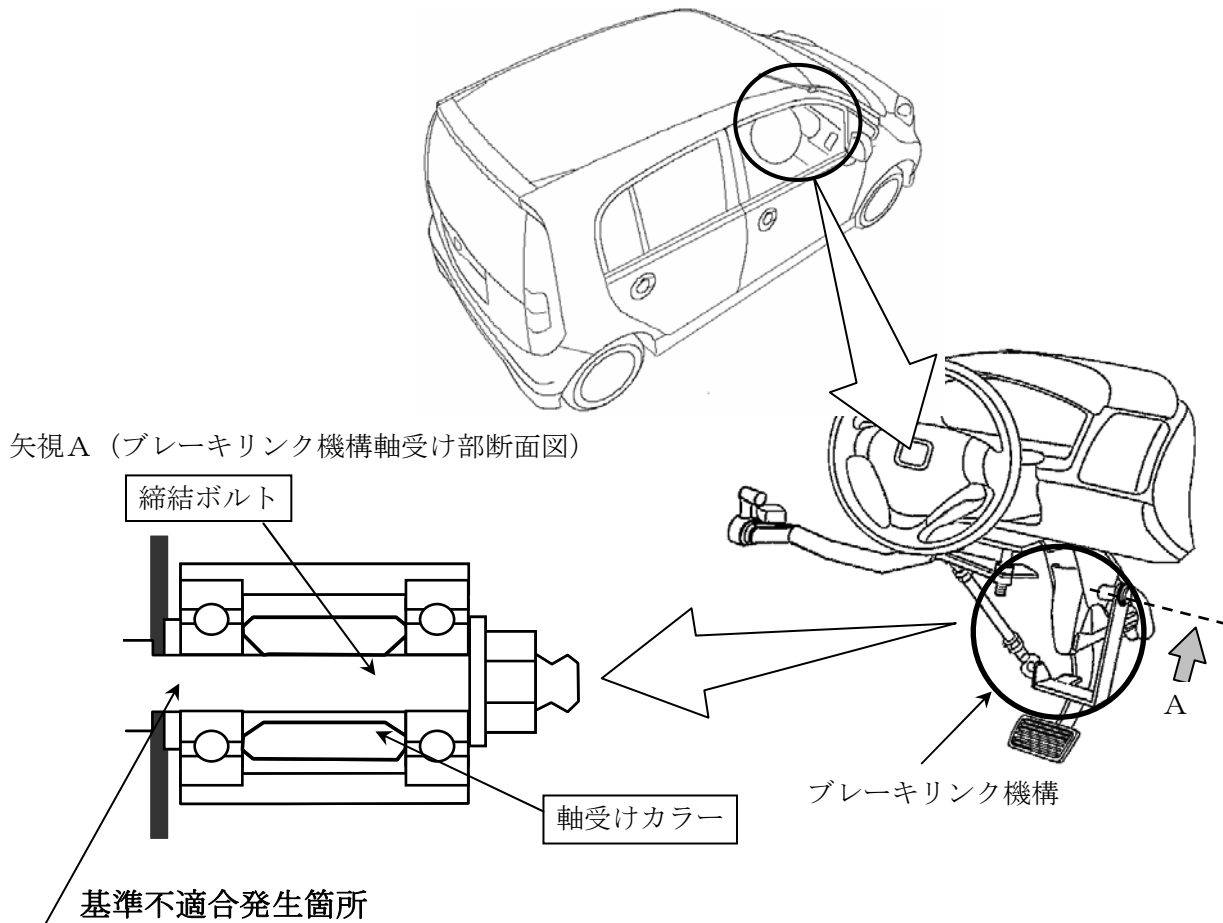
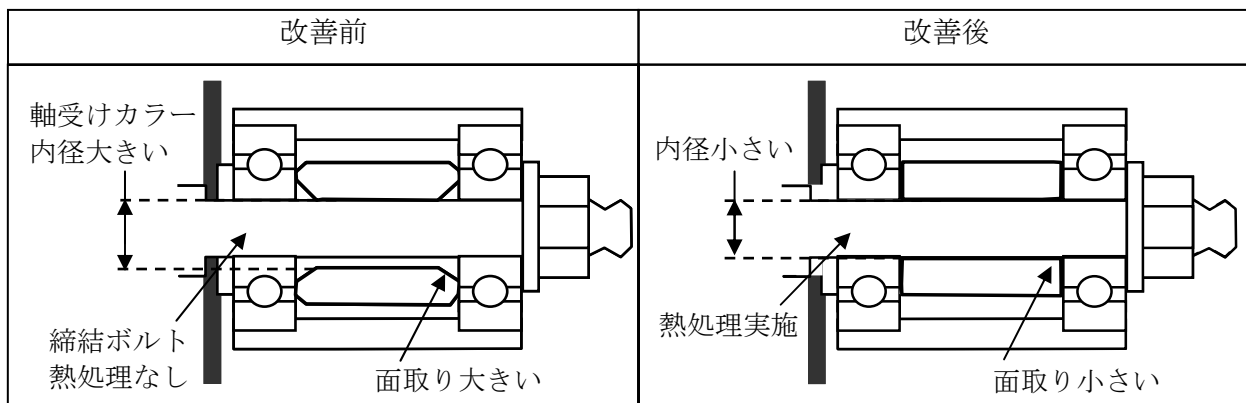
手動運転補助装置（ホンダテックマチック）装着車両において、ブレーキリンク機構の軸受け部の構造が不適切なため、軸受け部に過度な応力がかかるものがある。そのため、そのまま使用を続けると、軸受け部の締結ボルトに亀裂が生じ、最悪の場合、ボルトが折損してブレーキが効かなくなるおそれがある。

全車両、ブレーキリンク機構の締結ボルトと軸受けカラーを対策品と交換する。

注： は交換部品を示す。

識別：リンク機構下面に黄色ペイントを塗布する。
