## 改善箇所説明図①

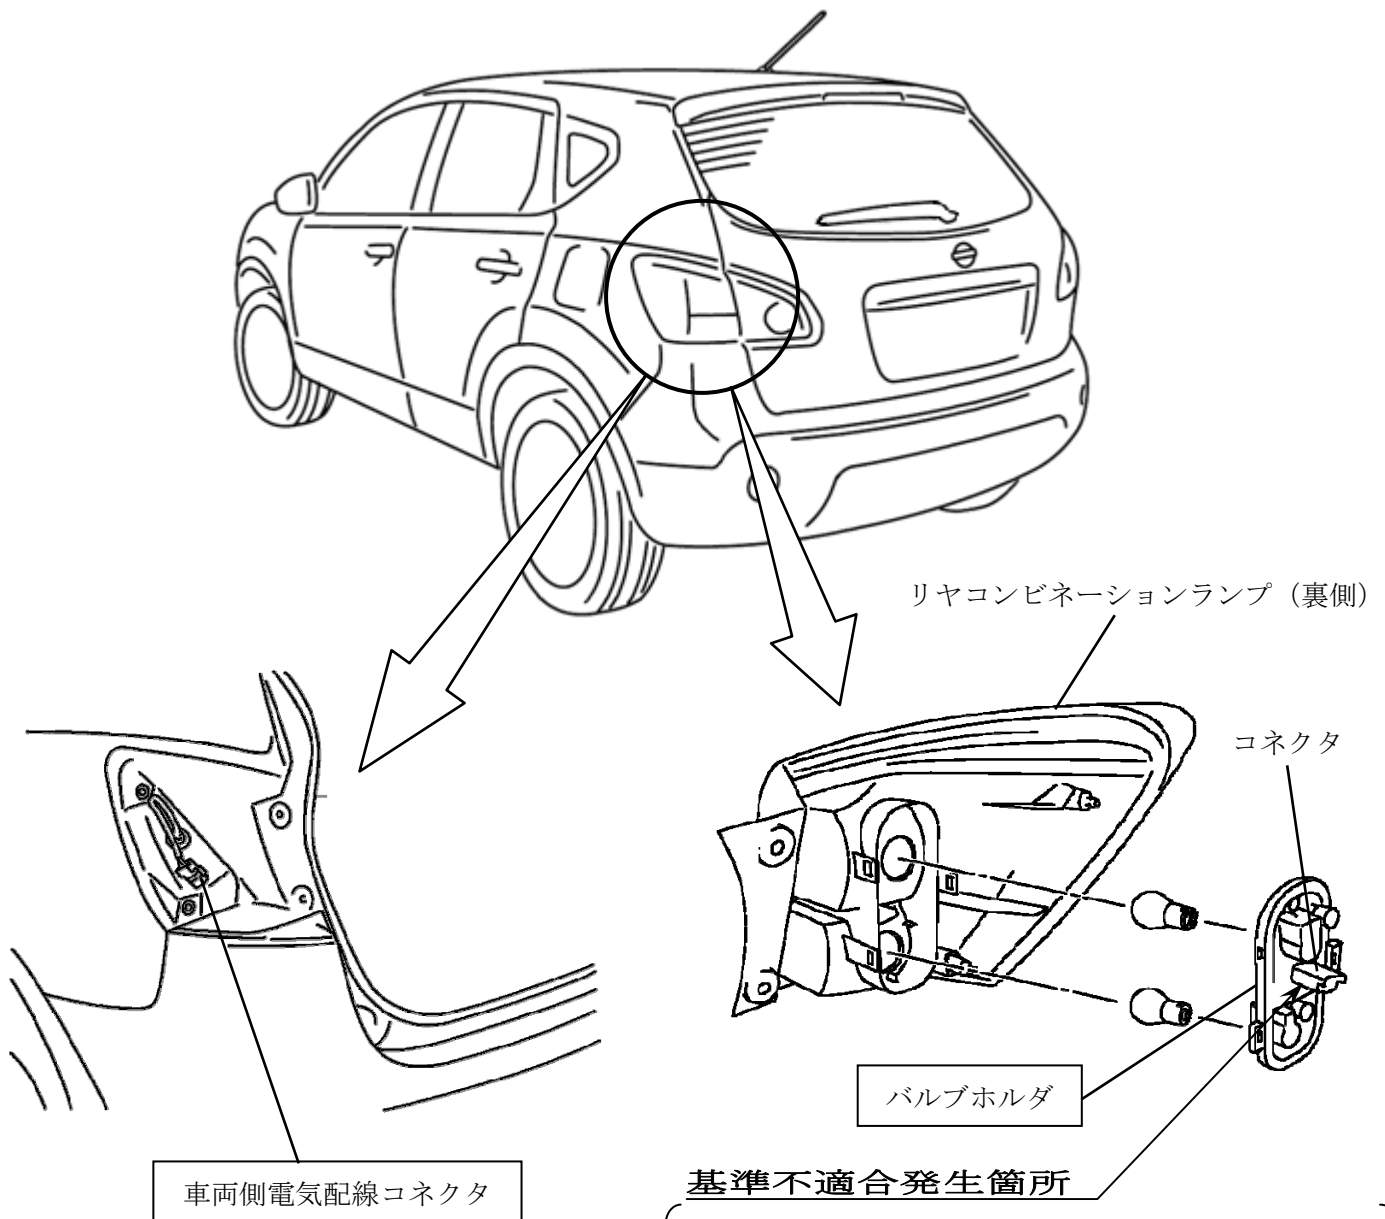
コンビネーションランプ（尾灯、制動灯及び方向指示器）のバルブホルダにおいて、電気配線の接続コネクタ部の端子が変形しているものがある。そのため、当該端子の接点部に絶縁物質が生成されて導通不良となり、当該ランプが点灯しなくなる、又は、方向指示器が正常に作動しなくなるおそれがある。

全車両、当該バルブホルダを対策品に交換するとともに、車両側電気配線コネクタを新品と交換する。

識別：銀色のシールをモデルナンバープレートの右横に貼り付ける。
