改善箇所説明図

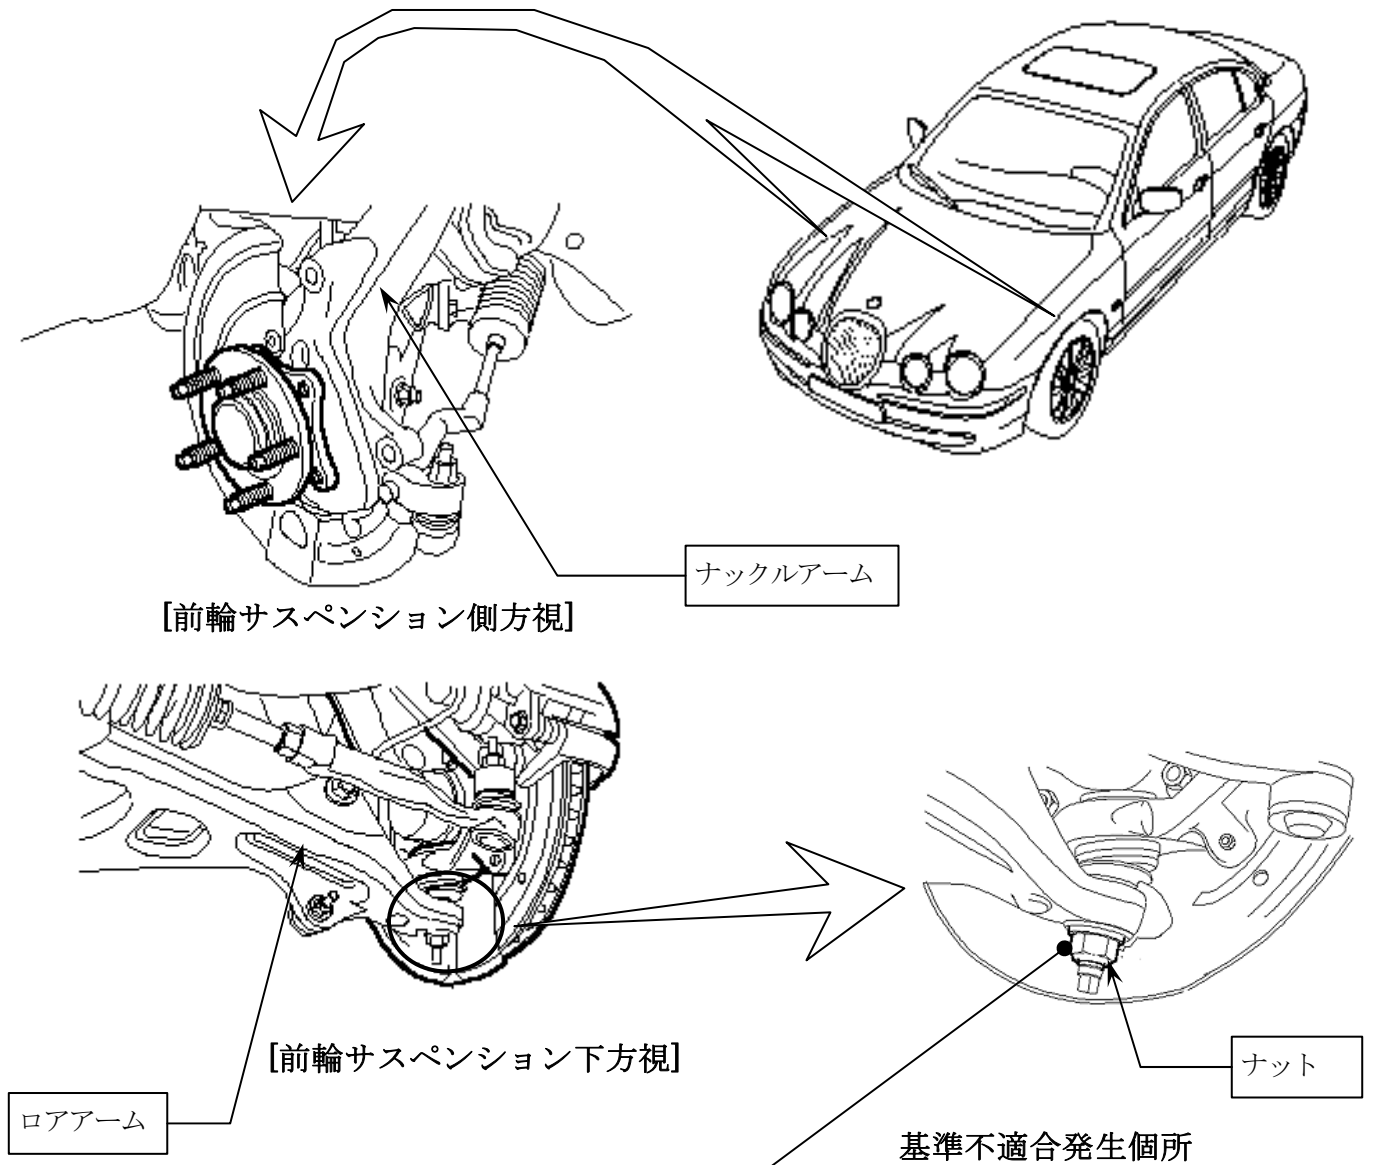
緩衝装置の前輪ロアアームとナックルアームを連結しているボールジョイントスタッドボルトの取付けナットが、使用過程において緩みが発生する場合がある。そのため、そのままの状態で使用を続けると、当該ナットが緩んでナットが脱落する、もしくは、操舵時にボールジョイントのスタッドボルトに応力がかかって破損し、最悪の場合、ロアアームがナックルアームから外れて操舵不能になるおそれがある。

全車両、当該ボールジョイントスタッドボルトの取付けナットの締め付けを点検する。当該ナットが緩んでいた場合は、ロアアームとナックルアームの接合面を点検し、損傷しているものはロアアーム及びナックルアームを交換する。接合面が損傷していない場合は、ナットを新品に交換する。

また、当該部位の締め付け状態の確認については、1年毎の定期点検項目に追加し、項目が追加された点検整備記録簿を配布する。

ボールジョイントのスタッド部分に黄ペイントを塗布する。
