改善箇所説明図

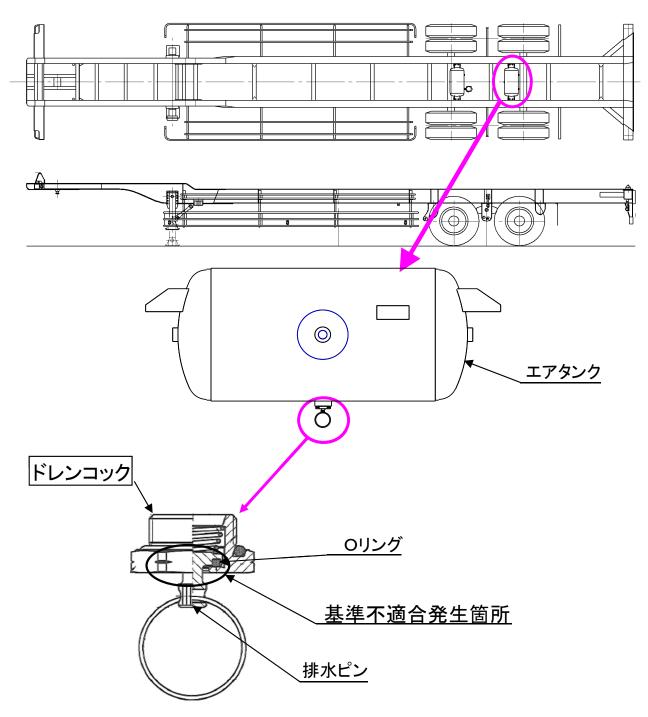
制動装置用エアタンクの排水用ドレンコックにおいて、排水ピンの加工工具の管理が不適切なため排水ピンのOリングのかしめ固定が不十分のものがあり、排水操作を行うとOリングが外れエアが漏れるとともに駐車ブレーキが利いたままの状態となる。そのため、そのままの状態で使用を続けると、ブレーキ周りが過熱し、最悪の場合、火災に至るおそれがある。

は交換部品を示す。

全車両、ドレンコックを良品に交換する。
