# 千葉市内複合施設エレベーター事故調査報告書(概要)

社会資本整備審議会 昇降機等事故調査部会

## 事故発生時の状況

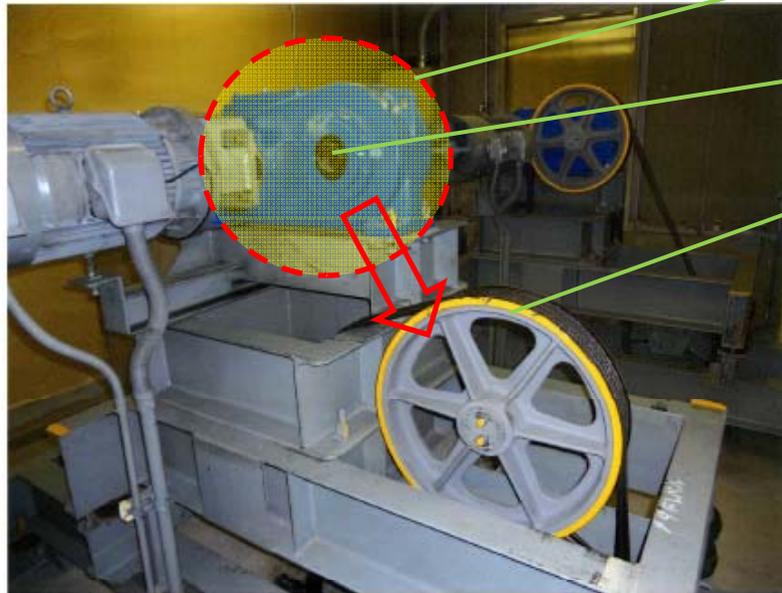
①正常時の綱車の位置。巻上機の主軸と綱車が嵌合し、主軸が回転することにより綱車が回転しエレベーターかごが昇降する。

②主軸の折損面。主軸の強度不足のため、回転時に掛かる繰返し荷重により主軸が疲労破壊した。

③主軸が折損したことにより、綱車が巻上機架台に落下。その衝撃で非常止め装置が作動し、かごが停止した。

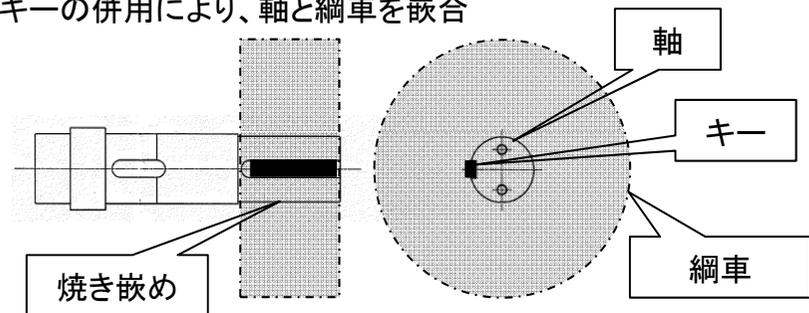
●焼き嵌めとキーの併用により、軸と綱車を嵌合

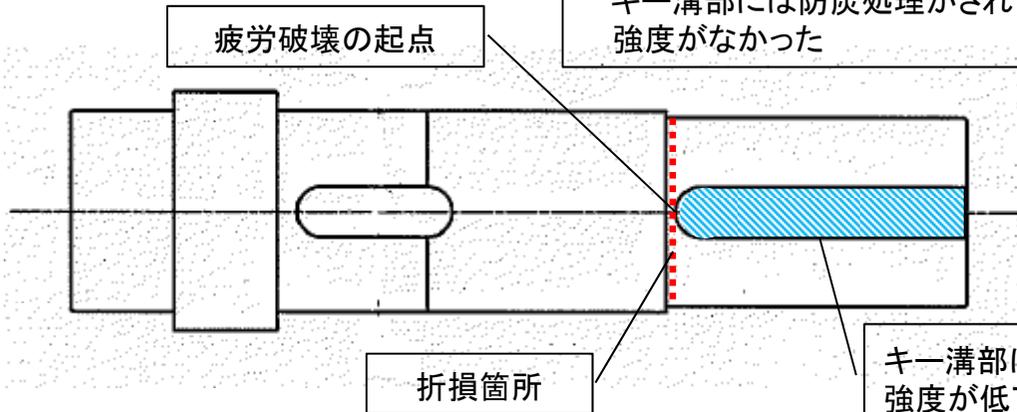
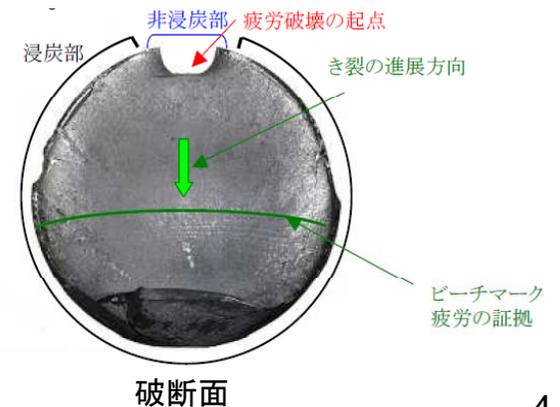
## 軸の強度不足の原因

- 主軸には、強度を増すために浸炭処理が行われていた。
- 疲労破壊の起点となったキー溝部には防炭処理がされており、浸炭処理により得られる強度がなかった。
- 住友重機械工業はエレベーターの主軸に対して浸炭処理を行うのは今回が初めてであった。
- その結果、荷重の増加と合わせ、軸の安全率が1.91から1.04程度に低下していたと推定される。

①実際の軸にかかる荷重が設計値を上回っていた。

②軸の強度を上げるために浸炭処理を行ったが、キー溝部には防炭処理がされており、期待された強度がなかった

最も応力が集中するキー溝部を起点として疲労破壊に至った

国土交通省は、巻上機の主軸に必要とされる強度について技術的な検討を行い、その結果を踏まえ新たに設置されるエレベーターについては適切に強度の検証が行われるよう措置すること。

既存のエレベーターについても、製造者に対し調査を行い安全確保のため必要な処置をとるよう指導を行うこと。
