千葉市内複合施設エレベーター事故調査報告書

平成24年1月

社会資本整備審議会

発生日時：平成22年10月7日 12時15分頃

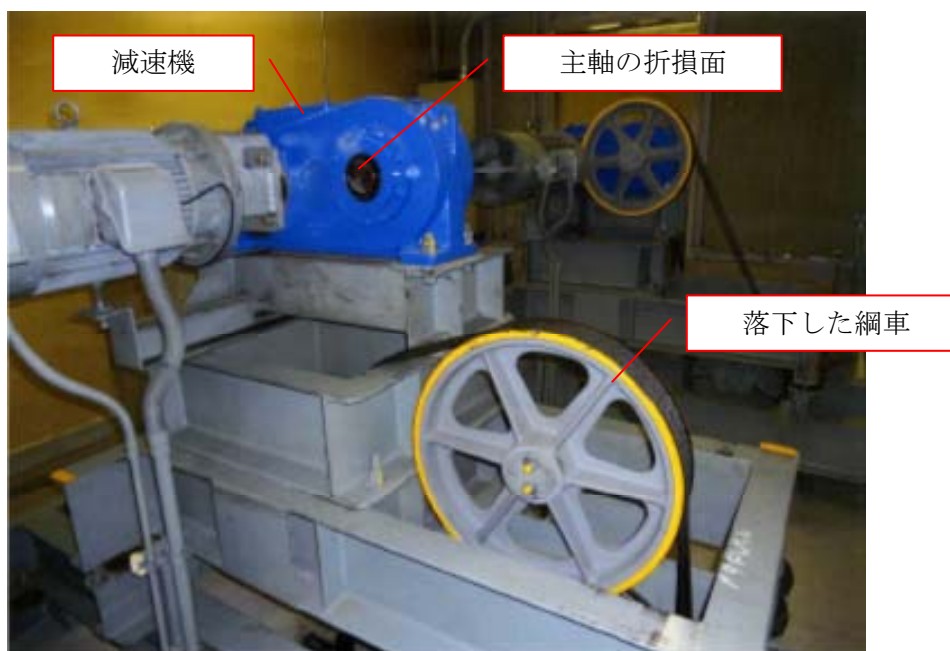
図6 事故発生時の事故機の巻上機の状況（後方の巻上機は正常）

- ① 12時15分頃、三精輸送機において、遠隔監視装置により、安全スイッチ作動の故障信号を受信した。
- ② 13時頃に保守員が現地に到着し、調査したところ、巻上機の主軸が折損し、綱車が巻上機架台に落下し、かごの非常止め装置が作動した状態で停止していることを確認した。また、调速機（ガバナ）の過速スイッチ及び、非常止め装置が作動したことを示すかご上安全スイッチが動作していることを確認した。

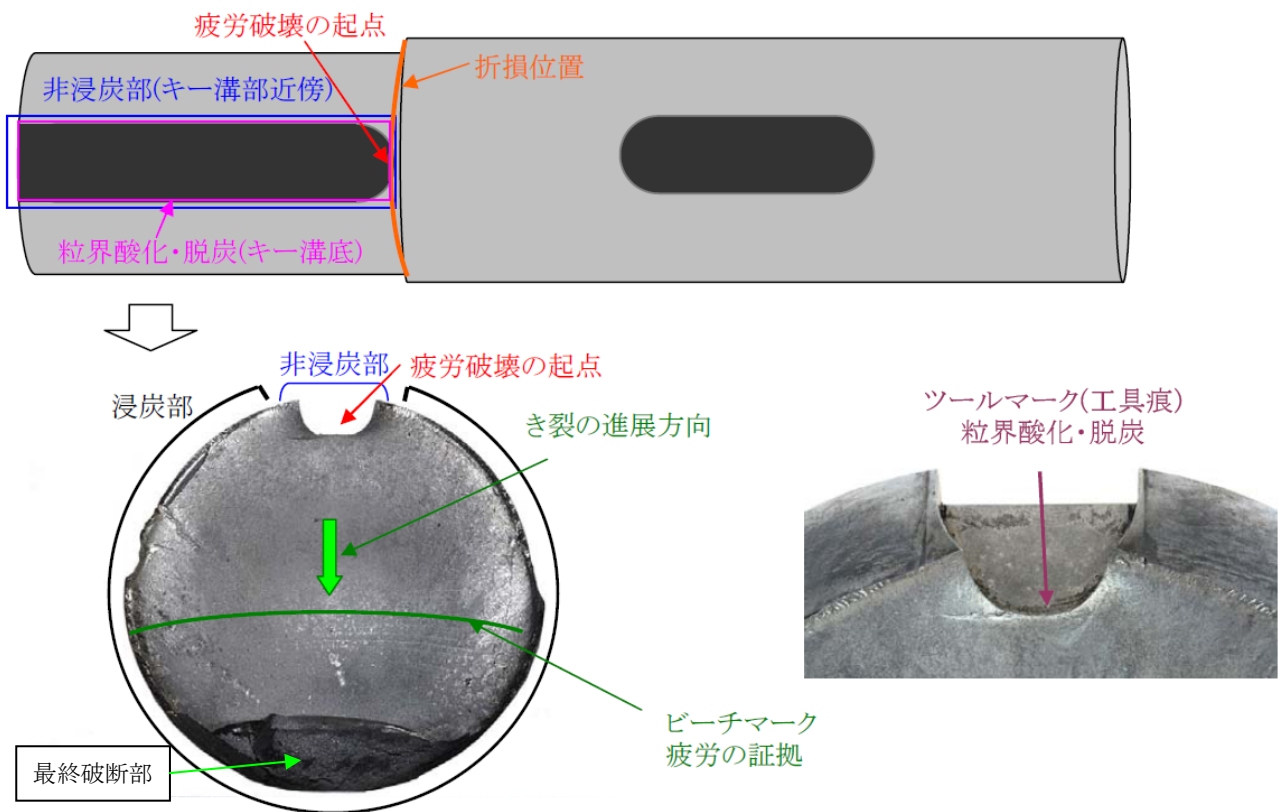
図7 折損軸の疲労破壊の状況 (コベルコ科研の報告書から抜粋)

- ①破壊の起点は、キー溝底R部の隅であり、隅の曲率半径は0.4 mm～0.6 mm、キー溝R部先端と軸の段付き部の距離は4 mmである。
 - ②破断面は疲労破壊の様相を呈しており曲げ応力を主として破壊が進展していたと考えられる。最終破断部の面積が小さいので、負荷応力が比較的小さい高サイクル疲労であると推測される。
 - ③寸法や仕上げ公差に関しては、図面で指示されている公差範囲に入っている。
- (表3)

- ①キー溝底部の機械加工による表面粗さは図面で指示された最大高さ（山頂と谷底との間隔）40 μmを満たしている。
- ②キー溝底部に破壊の起点が認められた。
- ③最終破断部は粒界破壊している。
- ④破面にビーチマークが確認された。
- ⑤破面の形態からねじり応力の影響は観察されない。
- ⑥破面付近に著しいツールマーク（工具痕）が認められ、ツールマーク付近の表面粗さはかなり大きいですが、図面の指示範囲内である。
- ⑦当該軸部はキー溝部分に防炭処理がなされており、キー溝部分に浸炭処理が施されていない。キー溝部のビッカース硬さ（表層0.05 mm位置）は280 HVであり、キー溝近傍以外の浸炭処理層の硬さは720 HV（表層0.05 mm位置）であった。この硬さを引張強さ-硬さ換算表（SAEJ417）により引張強さに換算した結果は表4のとおりである。

⑦キー溝表層部には、10 μm 程度の酸化層が確認された。

2.5.2及び2.6.2から、コベルコ科研が行った事故機の解体分析結果による破壊の起点部と、住友重機械工業で実施されたFEM解析結果による最大応力発生部の位置が一致していることから、折損軸の破壊の起点は、キー溝底R部の隅部であると認められる。2.2.1に記述した事故機の仕様及び起動回数の実績値から、巻上機を交換した平成21年3月23日から、事故が発生した平成22年10月7日までの軸の負荷変動サイクル数は表7のように推定される。表7の概略計算によると、折損軸には、300万回程度の繰り返し曲げ荷重と捻り荷重がかかっていたと推定される。

また、2.5.2の事故機の解体分析結果によると、疲労破壊の痕跡を示すビーチマークが確認される。

以上から今回の主軸折損は負荷応力が比較的小さい高サイクル疲労によるものであると推定される。

- (1) 巻上機主軸の強度計算に係るかご重量等の静止軸荷重の重量増加分の折り込み不足や綱車の駆動トルク不足については、設計段階においては、仕様変更による条件変更、今回の実測結果から得た走行抵抗等による損失を今後の設計に盛り込み、適切な荷重条件を設定する。また、据付時に設計値との相違が判明した場合は確実に設計部門に報告し、設計部門による再計算により安全性の確認を確実にを行うことにより再発防止を図る。
- (2) 事故機の巻上機の主軸は、浸炭処理をしていない従来から実績のある材料で折損位置の軸径を75mmから90mmのものに変更した。交換後の軸は、実測値から算出した荷重条件で最弱部の安全率が1.74となっている。

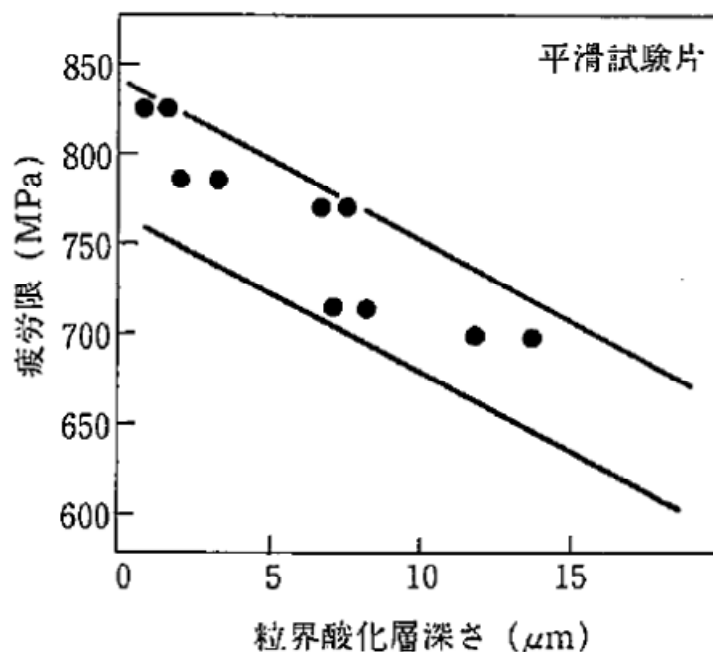
図8 酸化層と疲労限の関係（新日鉄技報第354号）

コベルコ科研によるとキー溝部に確認された酸化層の深さは10 μ m程度であった。また、酸化層の影響で疲労限が低下することが知られており、新日鉄技報第354号において、酸化層の深さと疲労限の関係が図8のように示されている。

住友重機械工業によると、図8に示されているグラフから酸化層深さが0 μ mの場合と酸化層深さが10 μ mの場合の疲労限を読み取り、約10%程度疲労限が低下していたと推定されるとのことである。

住友重機械工業の当初の設計では、浸炭処理を行うことにより、軸の引張強度をクロムモリブデン鋼（SCM822H）の引張強度 1030 N/mm^2 の1.2倍まで強化でき、その35%の強度として求められる回転曲げ疲労限を 431.6 N/mm^2 とする予定であったが、防炭処理を行ったことにより、期待した強度が確保されておらず、2.5.2で示したように破壊の起点となったキー溝部の引張強さは 890 N/mm^2 となっていた。このときの疲労限は $890 \times 0.35 = 311.5\text{ N/mm}^2$ 程度であると推定される。また、2.5.4で示したようにキー溝部において確認された酸化層の影響により疲労限はさらに低下していたと推定できる。

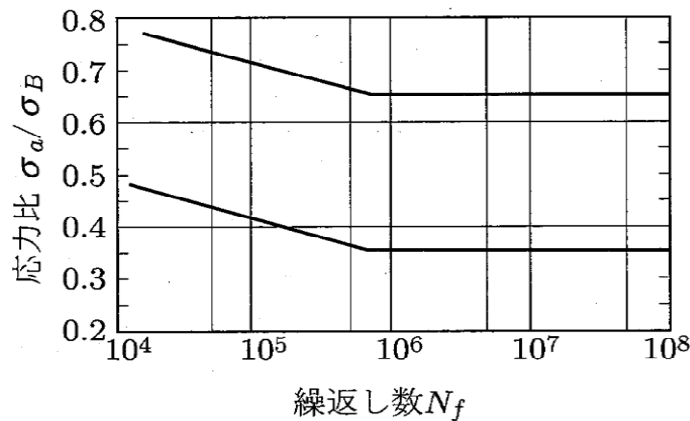
図9 SCMの回転曲げのS-N曲線

今回の折損軸と同種の機械構造用合金鋼鋼材であるクロムモリブデン鋼（JISの種類記号：SCM）のS-N曲線は、図9に示すように、最大と最小の間には広い幅がある。最小特性の 1×10^7 回（基本的に疲労しない状態）の回転曲げ疲労限 σ_a は、鋼材の引張強度 σ_B の35%であるが、最大特性では65%程度のものもある。強度計算書に使用した軸に掛かる荷重は、事故機の実測値であり、また、破断部分の材料の破断強度も硬度の実測結果から求めたものなので数値の正確度が高く、材料の疲労限としては、ばらつきの最低限である破断強度の35%を使用しているため、安全率が1.0を上回っていれば、疲労破壊することはないことになる。もともと安全側に設定された安全率を、現状の荷重等を精査してもさらに上回っている状況にある。
