文京区内遊園地コースター転落事故
調査報告書

平成24年1月

社会資本整備審議会

発生場所：東京都文京区 東京ドームシティアトラクションズスピニングコースター「舞姫」

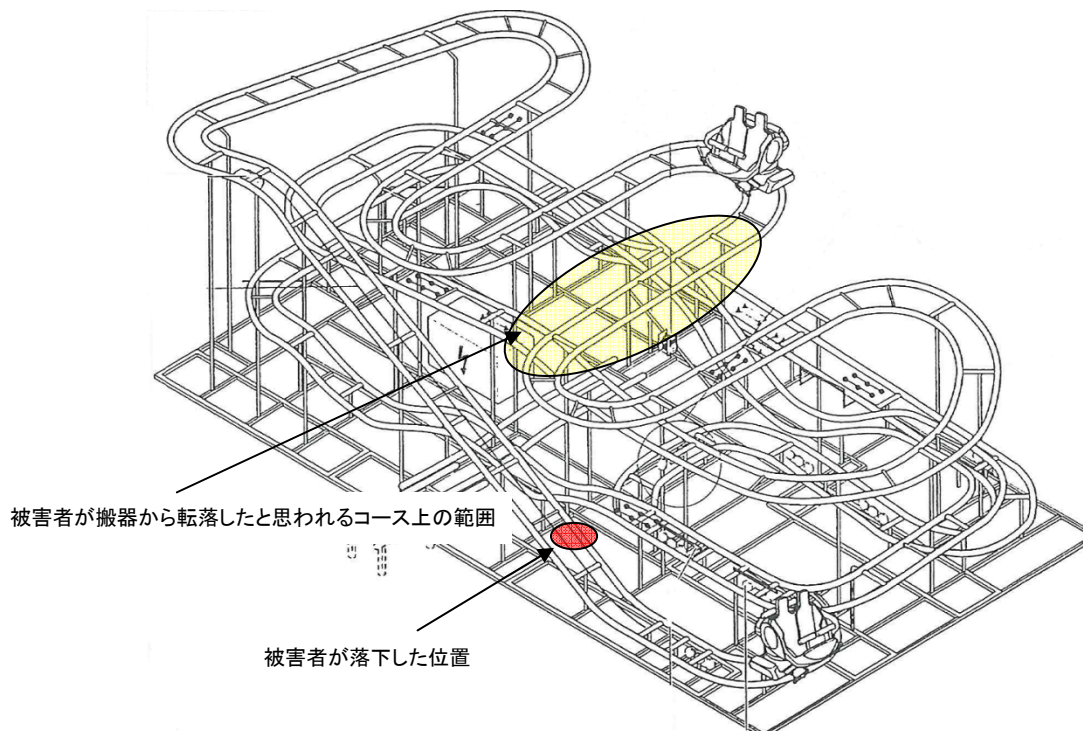
図1 事故の概要説明図

事故概要：マッドマウス型のコースターに乗車していた男性1名が、約8m下のコンクリート地面に転落し（図1）。病院搬送後に死亡した。

発車後、第 3 曲線部出口から第 4 曲線部入り口までの間で被害者の男性 1 名が約 8m 下のコンクリート地面に転落した (図 1)。

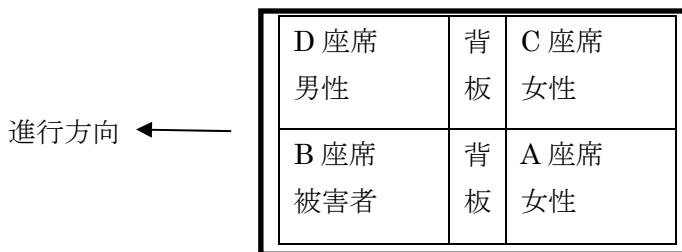
監視カメラの映像によると、事故機の客席部の着座状態は、以下のよう、前後に男性と女性が分かれ、女性は特に大柄な体型ではなかった。また、被害者は B 座席に着座していた男性で、事故機の乗客の中では最も大柄であった。このため、座席の前後の積載量の差は大きかった。

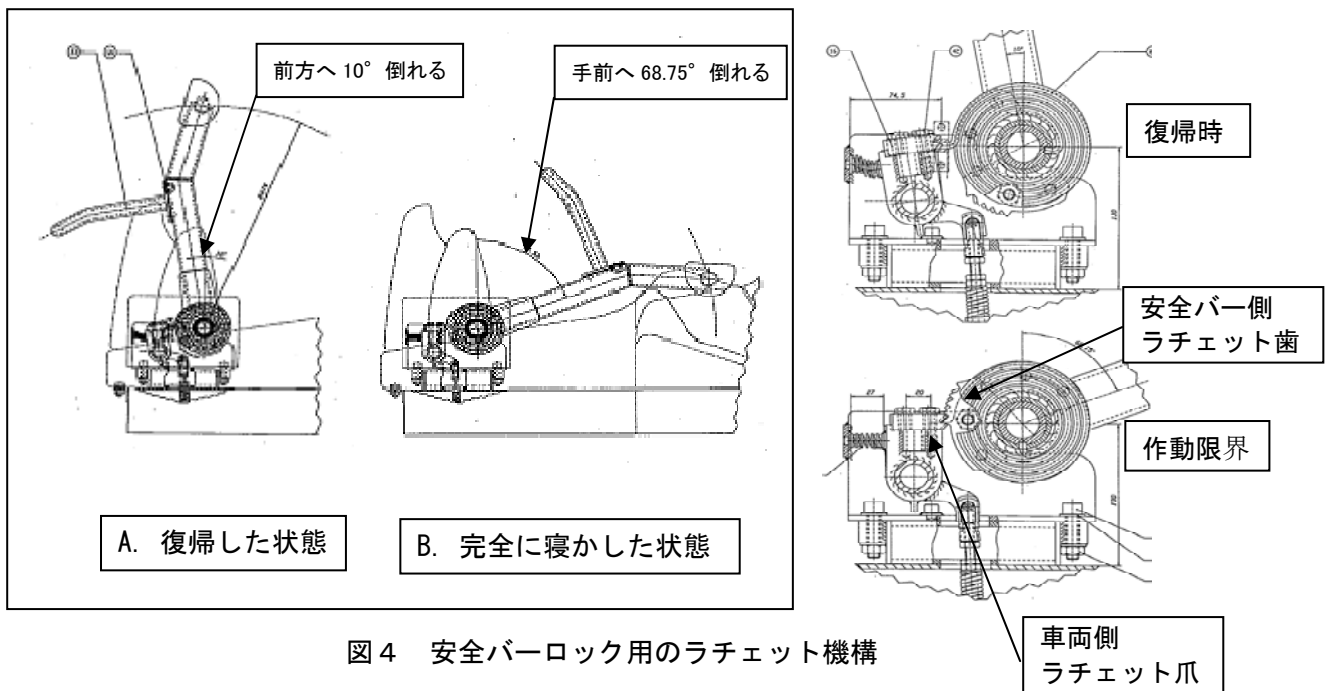
図 4 安全バーロック用のラチェット機構

- ・安全バーの固定方法：安全バーは回転軸の片側に設けられたラチェットの歯と車両側に固定されたラチェットの爪が噛み合うことで固定されている。(図 4)
- ・ラチェットの歯：歯数 5 個の歯を 2 枚、2 枚の歯が交互に爪にかみ合うよう固定される。ラチェットの歯切りの角度は約 30 度である。(図 5 参照)
- ・ラチェットの爪：2 個あり、常時ばね力で爪を歯に食い込ませている。ラチェット開放レバーにより爪を開放すると安全バーが自由に復帰できる。
- ・ラチェットの有効角度：安全バーの立棒の鉛直線となす角度が、37 度から 68.75 度の間で 8 段階にロックがかかる。(安全バーの横棒と座席背部とのすき間では、350mm 以下、座面とのすき間では 290mm 以下で、ロックがかかる。)(6. 参考写真の写真 1, 2 を参照)
- ・ロック位置の表示：安全バーのロックがかかった場合に電氣的に感知し、表示をしたり作動を制御するといった装置は設けられていなかった。
- ・強度に関する情報：インタミンジャパンの強度計算書によると、非常停止装置作動時にかかる加速度による力が最大として強度を算定していた。強度はこのときの減速度を 1.1G、体重を 65kg、安全率を 4 として算定していた。

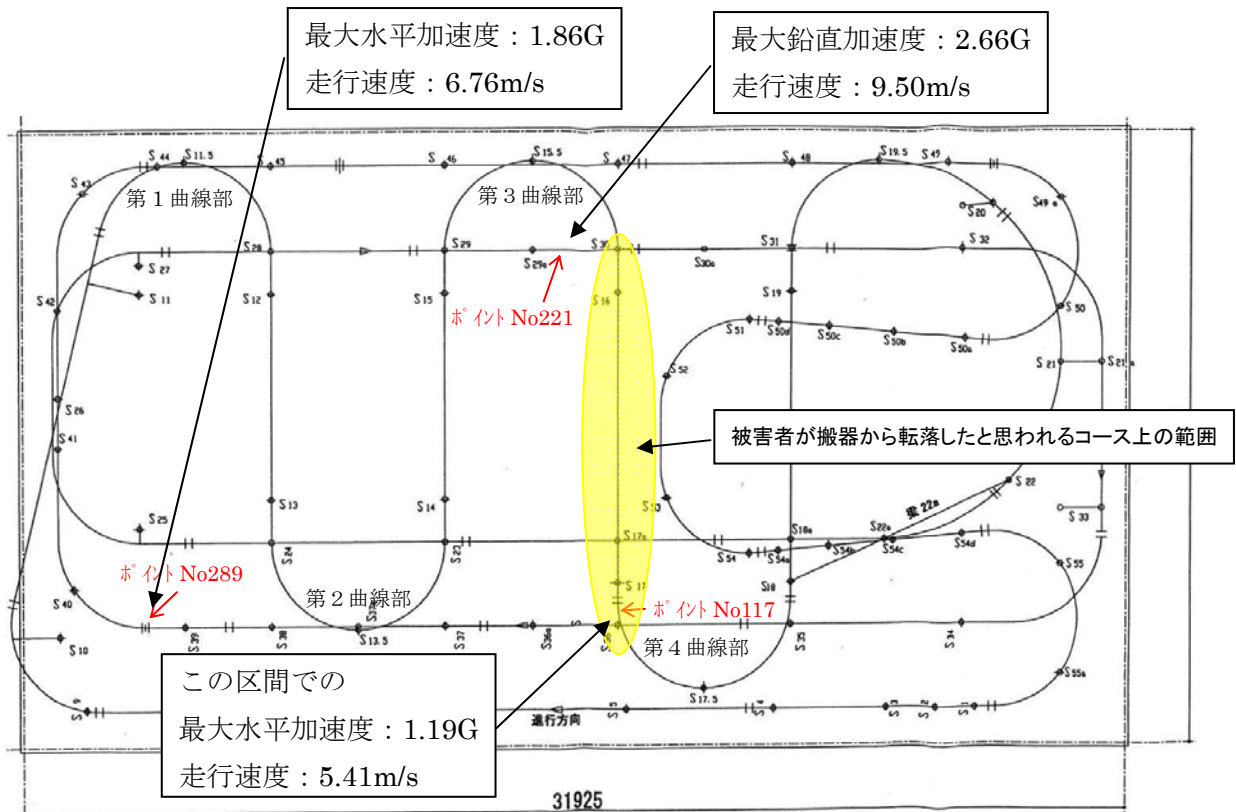
図6 最大水平加速度発生位置(ポイント289)と第4曲線部(ポイント117)

被害者が搬器から転落したと考えられる第3曲線部出口から第4曲線部入り口における走行による水平加速度はマウラー社の設計時のコンピューターシミュレーション（300kg乗車時）によると最大1.19Gであり、搬器の回転によりかかる加速度を加えると最大1.4Gの加速度が乗客に加わる可能性がある。当該箇所では鉛直方向の加速度はほとんど生じていない。

転落地点の加速度は、2.2.5 のとおり、最大 1.4G となる可能性がある。この加速度は、自分の体重を超える遠心力であるため、ロックがかかっていない安全バーに掴まっていたとしても手の力では身体を支えることは難しいと考えられる。

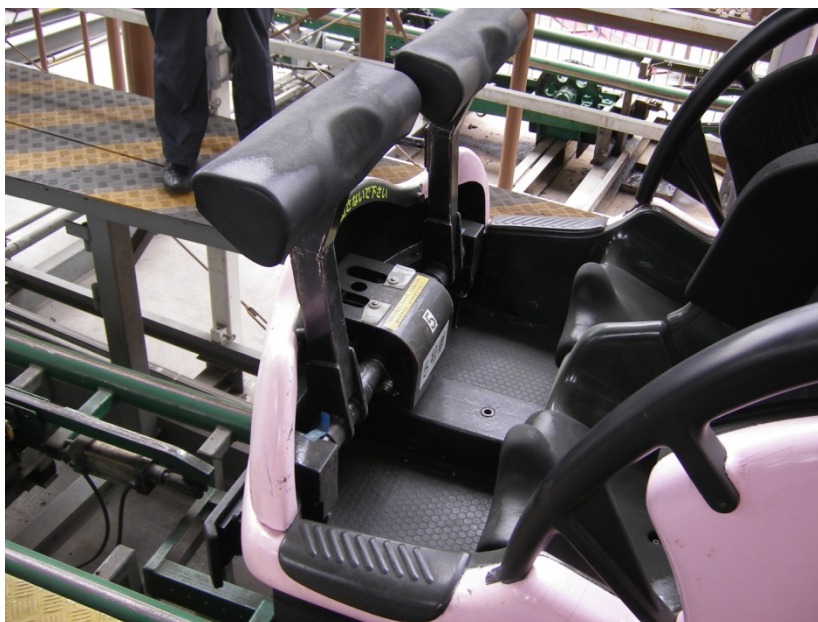
- ・構造概要：車両は走行用台車、車両旋回台と座席部分からなっている。
車両走行用台車と車両旋回台は 1 本の軸を介して組み合わされ、車両旋回台と座席部分はボルトで固定されている。車両走行用台車の前後左右には主車輪、側車輪、下部車輪が 2 つずつ 4 組取り付いている。座席部分は隣合せの 2 人乗りの座席が背面合わせで 2 組の 4 人乗りの座面が設置されている。(図 2 の客席部分の構造概要図を参照)
- ・座席の構造：FRP 製の座席に鉄製の側壁をねじで固定している。客席には、は背もたれ (座面最低部からの高さ約 92 cm)、側壁 (背もたれからの立ち上がり約 32 cm) が設けられ、安全バーが設けられている。安全バーがロックされていない状態では、座席の斜め前方は開放された状態となる。(写真 1)

写真1 座席と安全バーが復帰した状態

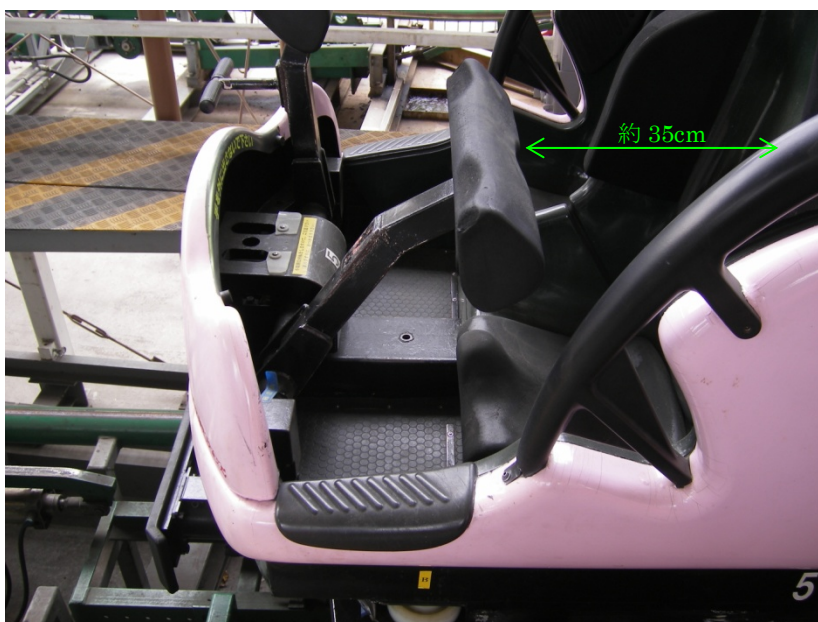
- (1) 現地調査において、安全バーのラチェットの歯、爪とも破損は見られなかった。
- (2) 被害者の座っていた座席の安全バーのラチェットは、8段階のいずれの角度でも正常にロックがかかり、安全バーに前方向の力を加えても外れることはなかった。
- (3) 安全バーの立棒が鉛直線に対し約37度の位置における安全バーの横棒位置は、座席背面から水平距離で約350mmであった。胴囲が大きく胴厚が350mmを超える乗客の場合には、安全バーを倒しただけではロックされず、腹部に安全バーをあてた上で、さらに押し付けて第1段のロック位置まで倒さないとロックされないものと考えられる。

写真2 座席の安全バーを下げてラチェットの最初の歯が爪に掛かった状態

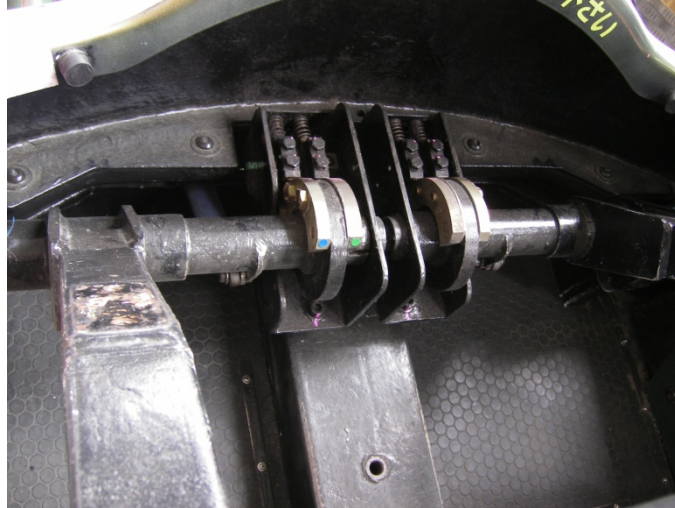
写真3 ラチェットのカバーを開けた状態（2枚の歯が交互に爪に掛かる構造）

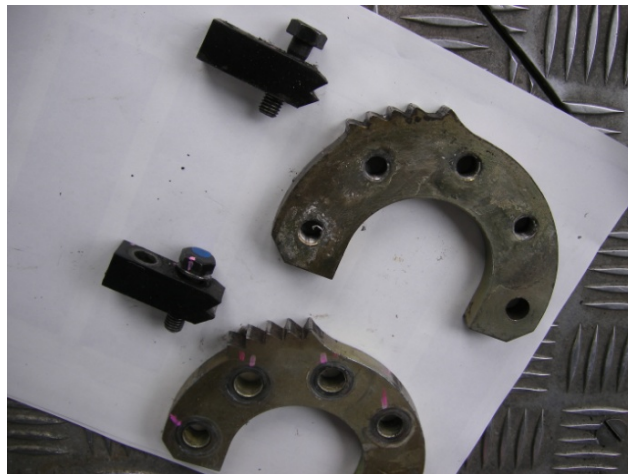
- (1) ラチェットが破損していないことから、途中で安全バーが破壊してはずれたものではないと認められる。
- (2) 安全バーのロックがかかった状態においては、2.2.4 の通り客席の外側側板と安全バーの横棒とのすき間が小さいので、身体に前方向の大きな加速度がかかっても、客席部から前に投げ出されることはないと推定される。
- (3) 2.4.2 のとおり安全バーのロックの確認は目視でのみ行われており、ロックが掛かったことを表示する装置が設けられていないため腹部と安全バーが接触した状態でロックがかかっているにもかかわらずロックがかかっているものと誤認する可能性が高かった。
- (4) このため、安全バーは当初からかかっていたと考えられる。

写真4 事故発生した座席のラチェットの歯と爪の状態
