平和台駅エレベーター主索破断事故  
調査報告書

平成24年1月

社会資本整備審議会

発生場所：東京都練馬区東京メトロ有楽町線平和台駅

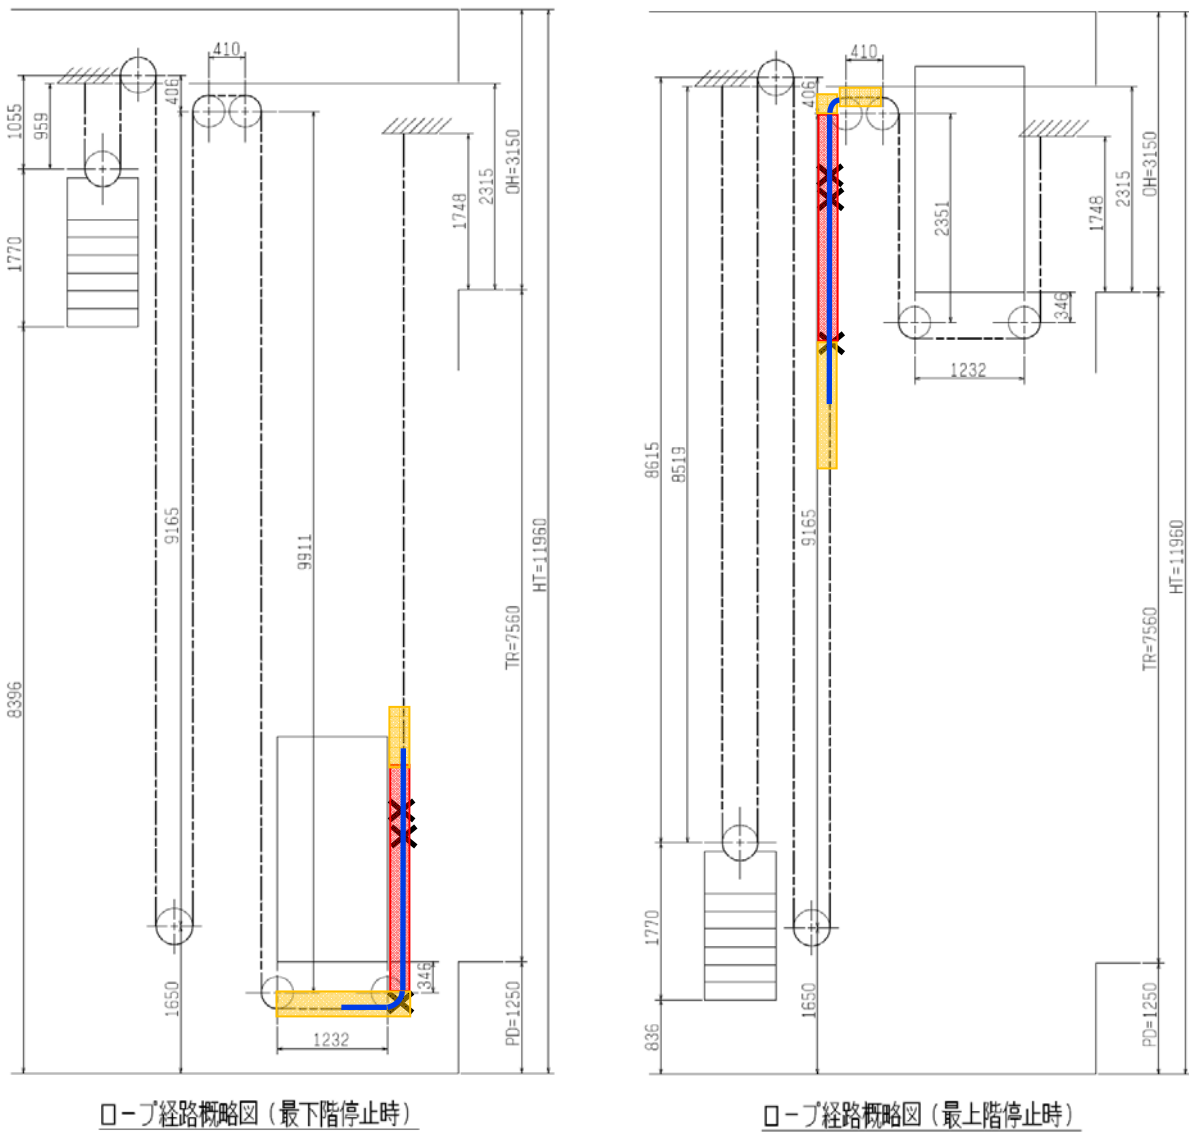
図1 ロープ概略図

主索は3本とも主索の破断部及びその前後には赤錆が付着しており、素線切れも多数確認された。

錆や素線切れが多く見られる範囲は図1のとおりであった。

破断箇所から離れた状態では、素線切れは確認されなかったが、褐色の物質が表面に付着し、ロープの谷部が埋まっていた。

主索の破断は、屈曲回数が1行程で4回の部分で生じていると考えられ、錆が著しい場所は、屈曲回数が4回の部分よりやや広い範囲であったが、その前後の1行程で屈曲回数が3回の部分に含まれる場所であった。

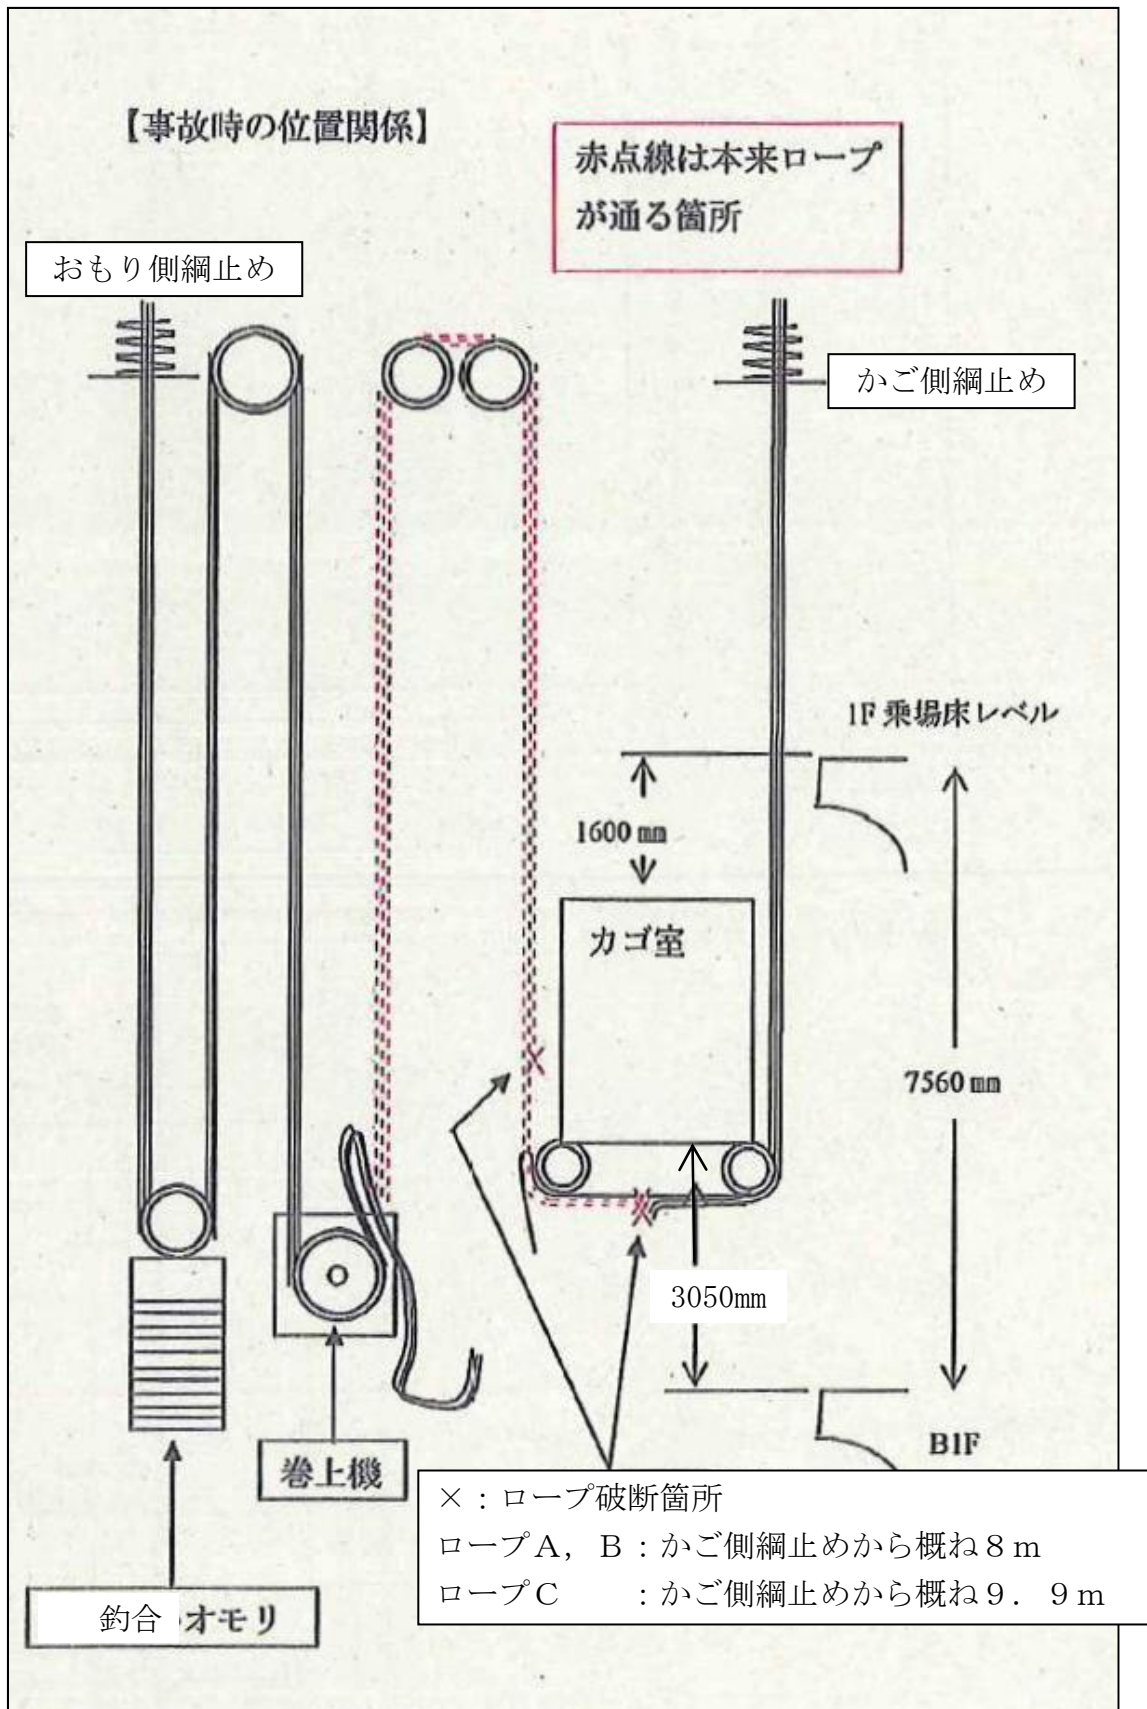
図3 事故直後の状態

- ① 主索 3 本全てが破断していた。破断後の主索の位置は、かご側の主索は、かご下部の綱車の主索はずれ止めに引っかかっており、釣合おもり側は床に垂れた状態となっていた。
- ② 非常止め装置が作動し停止していた。停止位置は、地下階乗場床レベルから約 3050mm の位置であった。

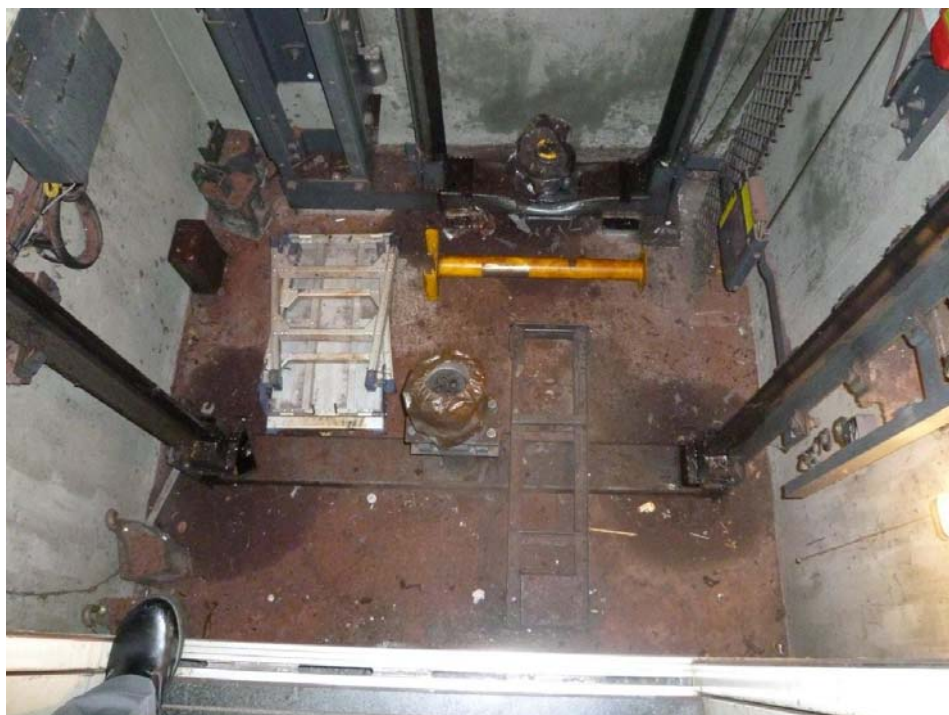
写真3 地下1階乗り場から見たピット

また、当該エレベーターのかご上、ピット部に大量に赤錆が飛散していた。

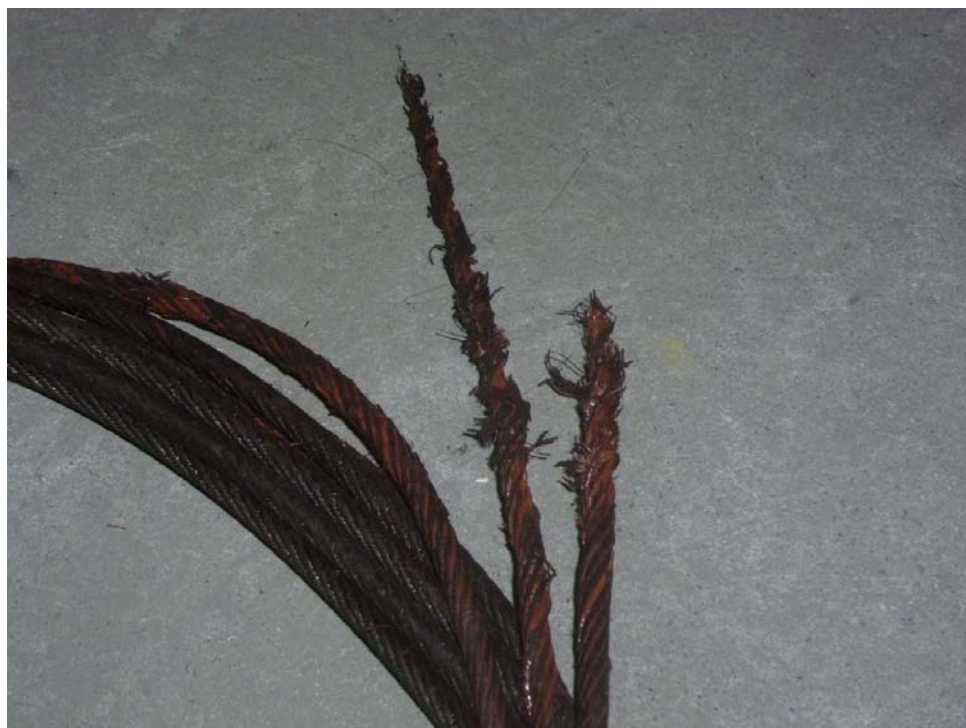
写真4 ロープA, B破断部

三菱電機ビルテクノサービスによると、主索の破断位置については、かご側の主索端部を基準とした場合 2 本（ロープ A, B）はおおむね 8m 前後、1 本（ロープ C）はおおむね 9.9m 前後であった。なお、破断時にワイヤーが伸びているので、これより多少主索端部に近い位置であった可能性がある。

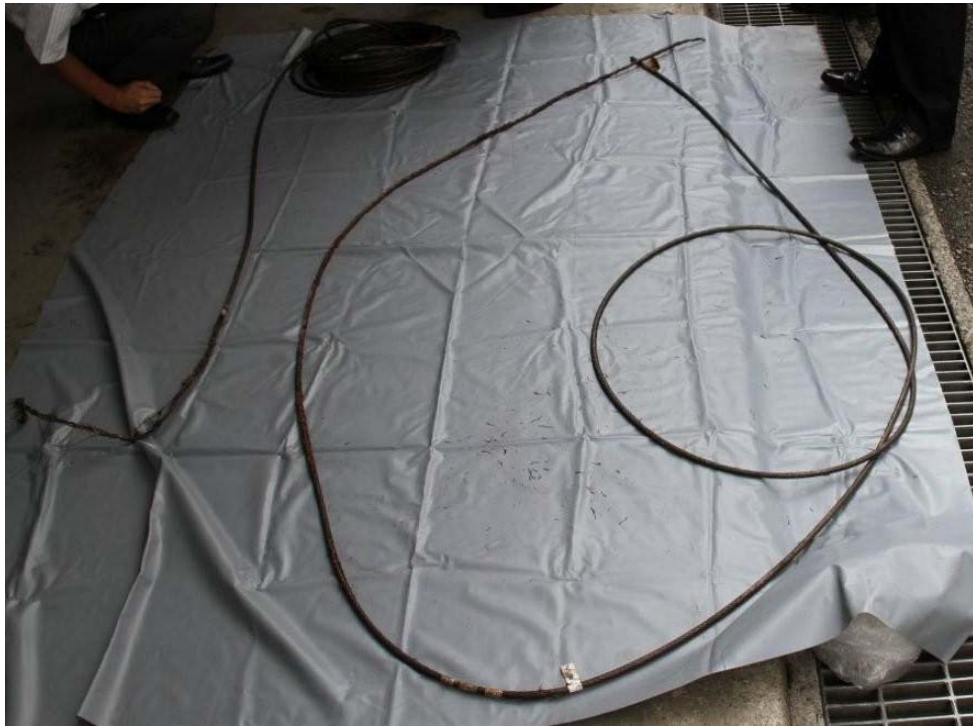
写真5 ロープC破断部からかご側

破断した位置の直近の部分は3本ともロープの形状が崩れていた。ロープの形状が保持されている部分についての破断位置の前後におけるロープの径はロープCにおいて計測したところ次のとおりであった。

破断位置からかご側

破断位置からの長さ	2550mm	2650mm	2800mm	7100mm
ロープの径	8.61mm	9.02mm	9.81mm	10.34mm

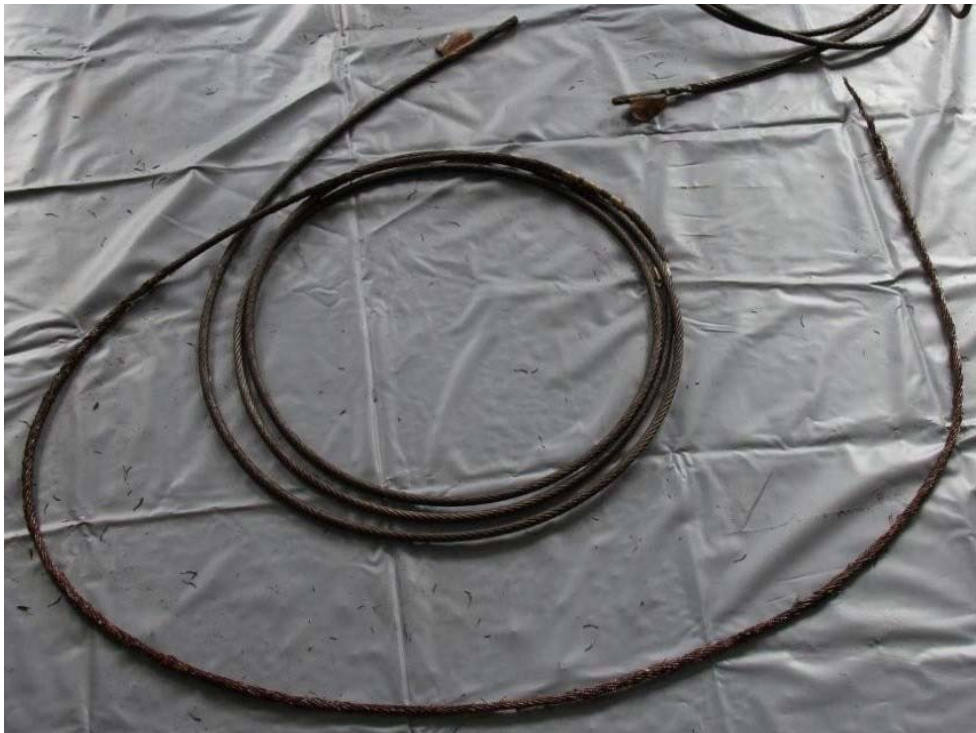
写真6 ロープC破断部からおもり側

破断位置から釣合おもり側

破断位置からの長さ	730mm	750mm	1730mm
ロープの径	8.8mm	9.02mm	9.52mm

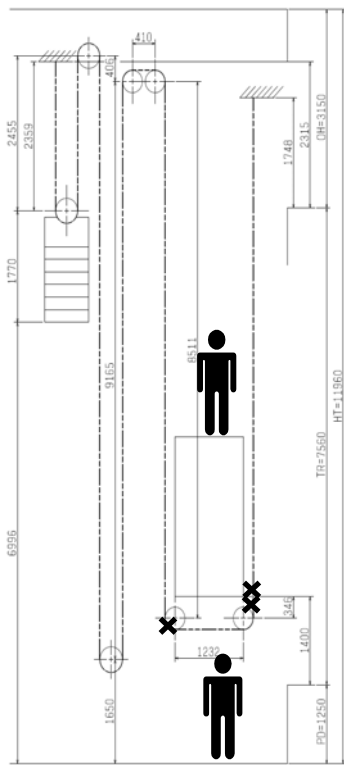
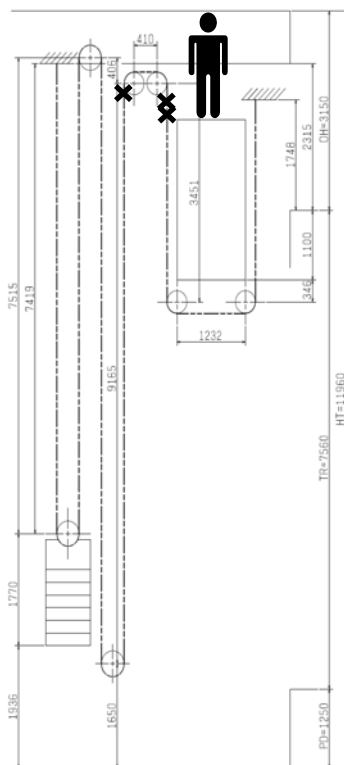
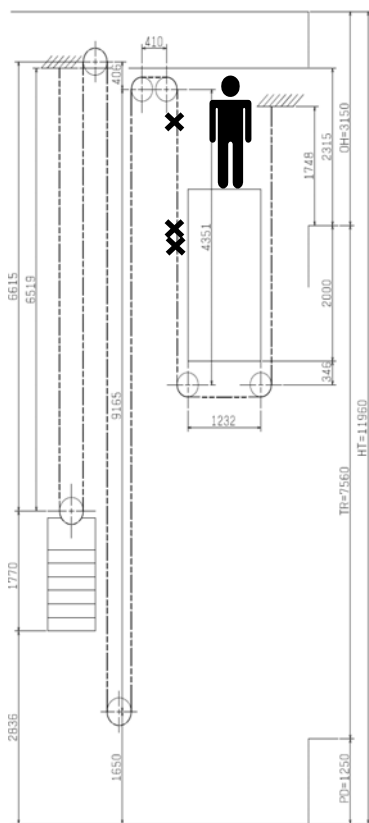
図4 ロープ破断箇所と点検位置

主索については、主に目視による点検であり、かご上及びピット内に入って直接主索の確認を行うのは平均して3ヶ月に一度程度であったとのことである。かごとロープの破断箇所の関係から、かご上から破断位置を確認するには、かごをある程度上げる必要があり、ピットからかご下にある破断位置を確認するには、点検用作業台が必要（ピット床面から2m程度）であった。（図4）

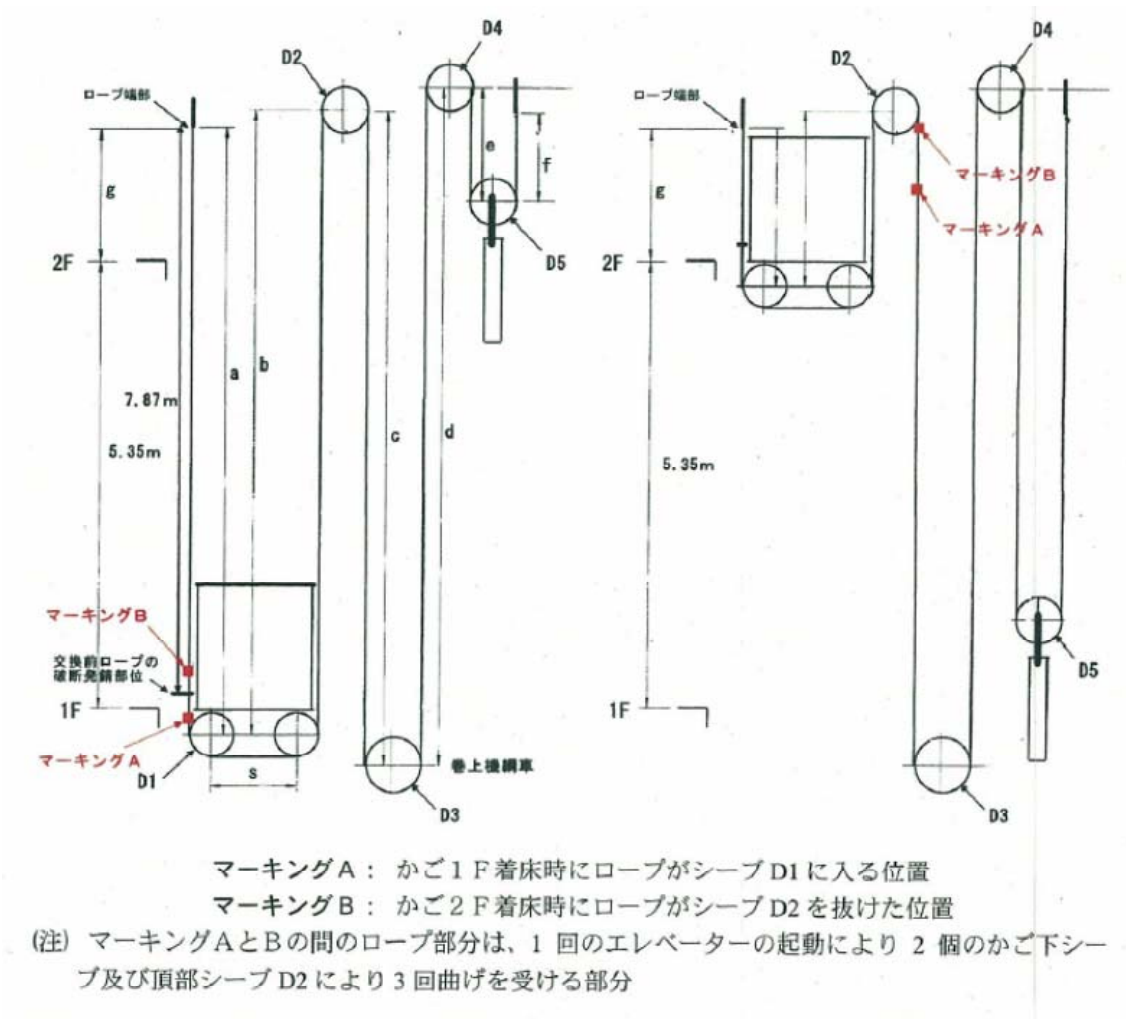
図7 渋谷駅歩道橋ロープ概要図

- ・切れた位置は、滑車に 3 回かかり、1 起動で 3 回曲げられる箇所中央付近であった。(図 7)
- ・エレベーターの起動回数は一日あたり約 1300 回であった。
- ・切断した部分の近傍のロープ径は、8.8mm であり、初期値 10mm の 88%であった。
- ・ロープ錆がピット、かご下プーリ、かご上に散らばっていた。(写真 9)
- ・昇降路は天井までガラス張りであった。(写真 10)
- ・昇降路頂部は 6 月でも 40℃になった。運転再開後、夏場に制御装置の温度センサーが作動して停止したが、温度センサーは 60℃でエレベーターを止めるということであった。

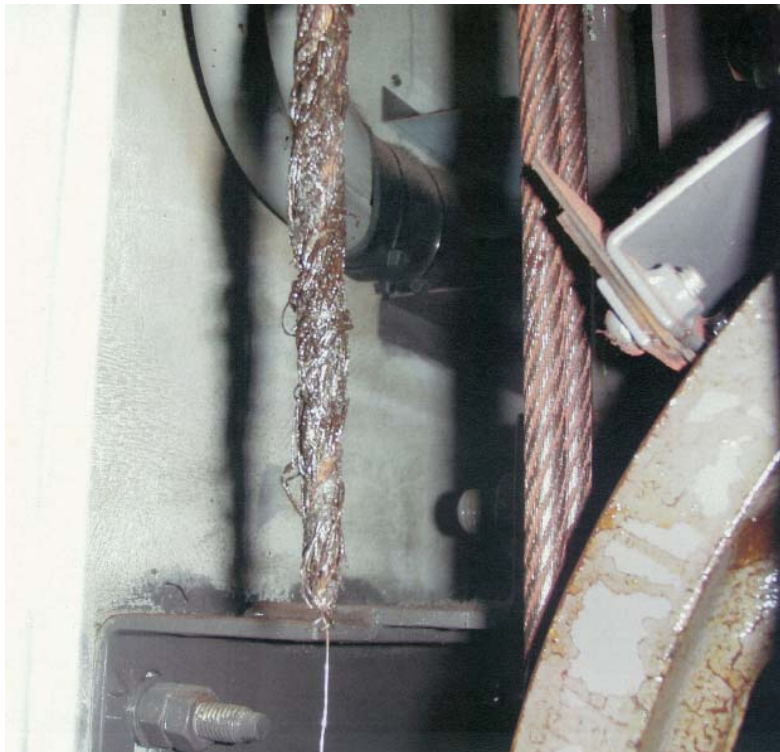
写真 1 1 渋谷駅東口歩道橋ロープ破断部および未破断ロープ

- ・ 屈曲回数が多いほど芯綱からのロープグリスの浸み出しが進み、また、直射日光が当たることによるロープグリスの蒸発や乾燥が速いことも想定される。
- ・ ロープグリスが枯渇した場合、綱車を通過する際にロープが絞られるときに、隣接ストランド同士が接する部分にフレッシング摩耗が生じ、素線が削られて摩耗粉が生じ、油脂分がないため錆びて赤錆分となる。
- ・ 赤錆分はさらに研磨剤としても作用し、さらに素線の摩耗が進行することになる。また、芯綱の表面に付着した赤錆粉は、芯綱と接触するストランド内面も摩耗させる。
- ・ これらの素線摩耗や破断はロープの表面でなくロープ内部の損傷のため目視での発見が困難である。そのため、ロープ内部の損傷の有無を確認する適切な方法が無い場合は、ロープテスターを用いて調査を行う必要がある。
- ・ 隣接ストランド間は上記のような摩耗が生ずるように強く接しているため、ロープの外部から給油を行ったとしても、ロープグリスが芯綱に浸み込むことは無いと言える。
- ・ これらのことから、赤錆粉が発生した場合はロープを交換すべきである。
