# 文京区内遊園地コースター転落事故調査報告書(概要)

社会資本整備審議会 昇降機等事故調査部会

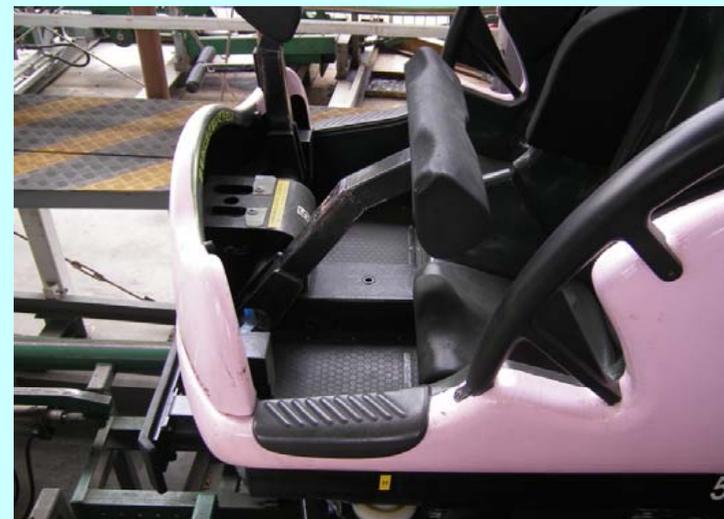
安全バーがロックされ始める位置  
(背もたれから約35cm)

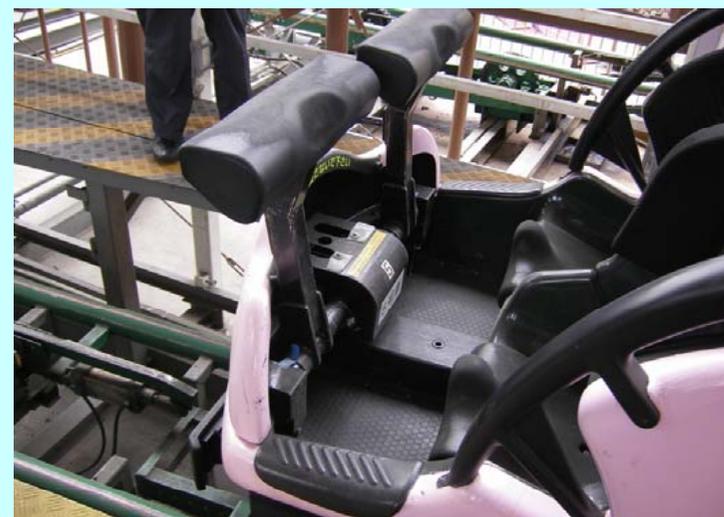
安全バーが開放されている状態
