改善箇所説明図

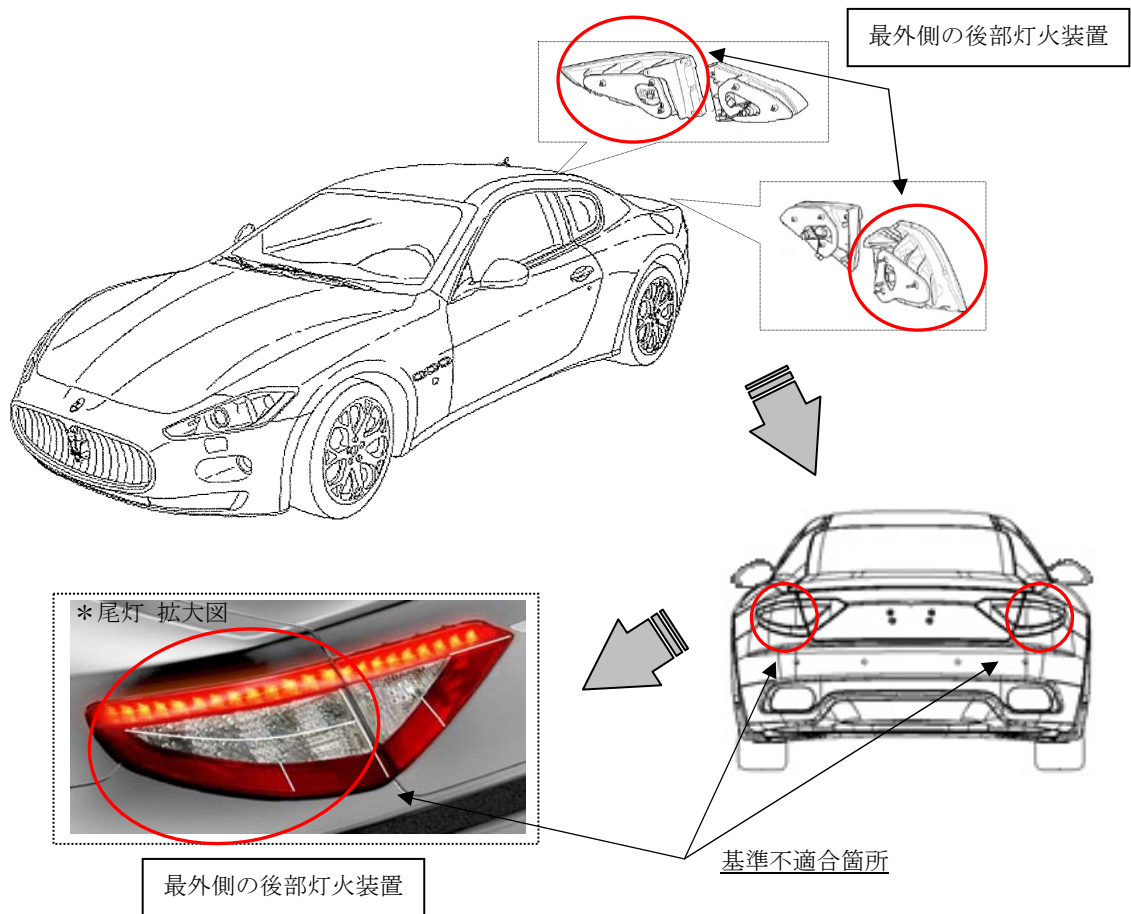
灯火装置の尾灯内部のプリント基板において、基板同士を接続しているブリッジ線の長さ及びはんだの量が不適切なため、使用過程による車両振動等によって、はんだが剥がれ、接触不良となり、尾灯が点灯しなくなるおそれがある。

全車両、左右最外側の後部灯火装置の製造日を確認し、対象の場合は、当該部品を良品と交換する。
