港湾施設及び海岸保全施設の被害状況【久慈港】

港湾施設及び海岸保全施設の被害状況 【宮古港】

港湾施設及び海岸保全施設の被害状況【釜石港】

港湾施設及び海岸保全施設の被害状況【大船渡港】

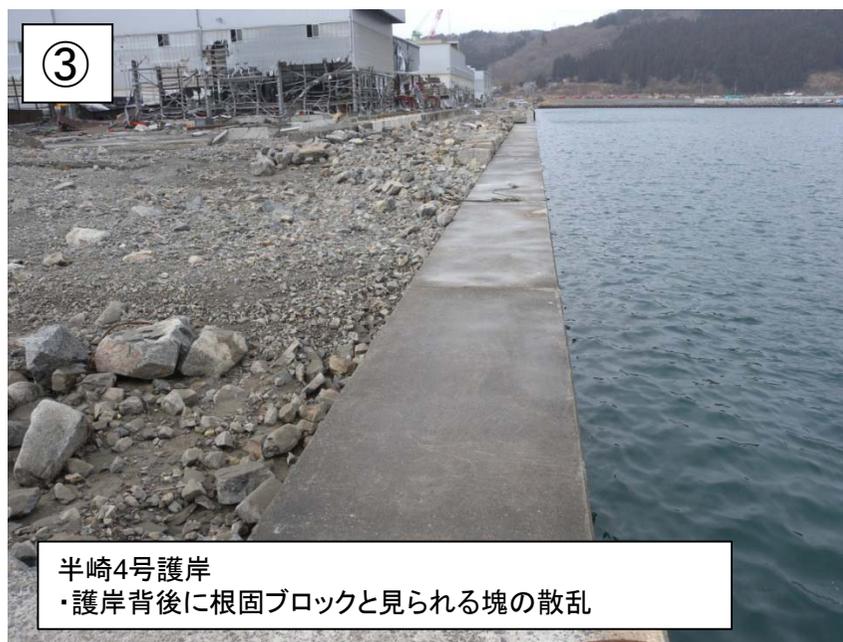
③

半崎4号護岸
・護岸背後に根固ブロックと見られる塊の散乱

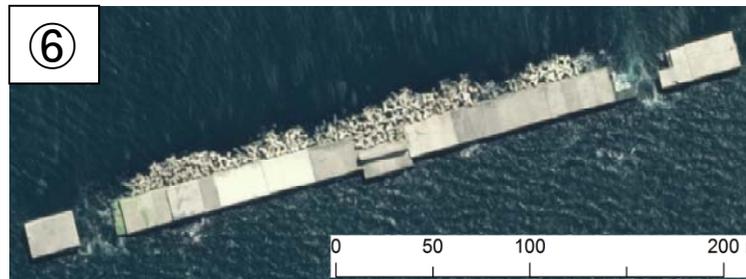
⑥

湾口防波堤
・上;北堤、下;南堤
消波ブロック沈下

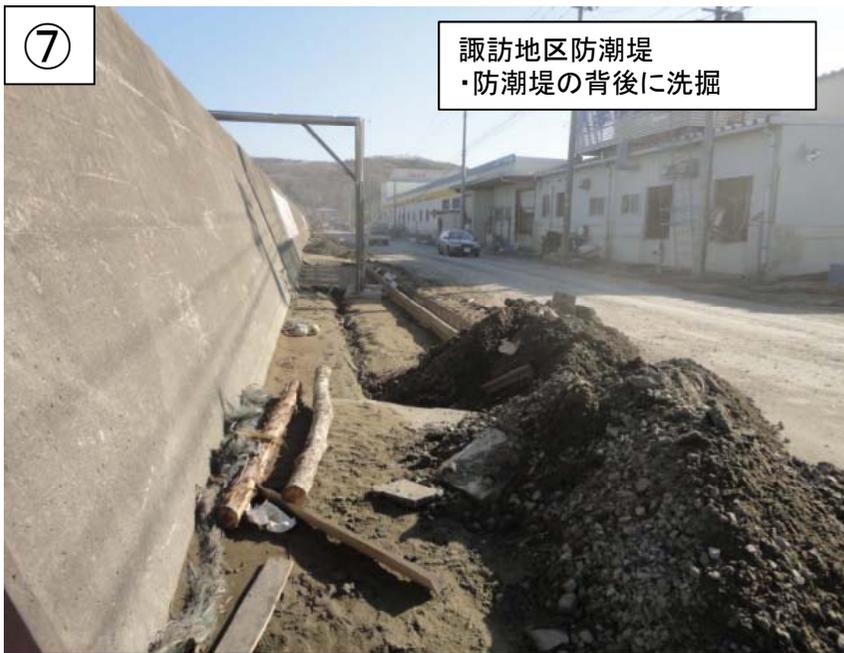
⑦

諏訪地区防潮堤
・防潮堤の背後に洗掘

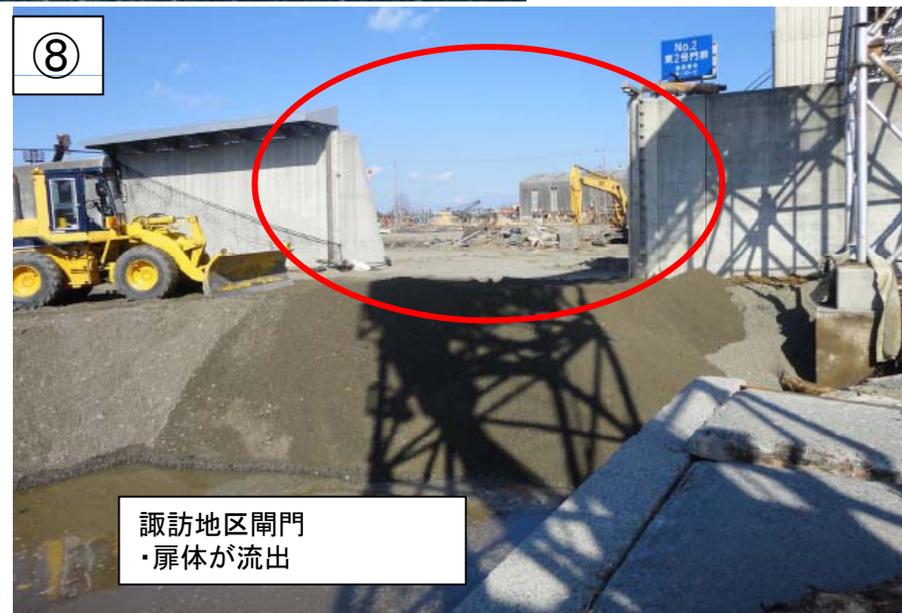
⑧

諏訪地区閘門
・扉体が流出

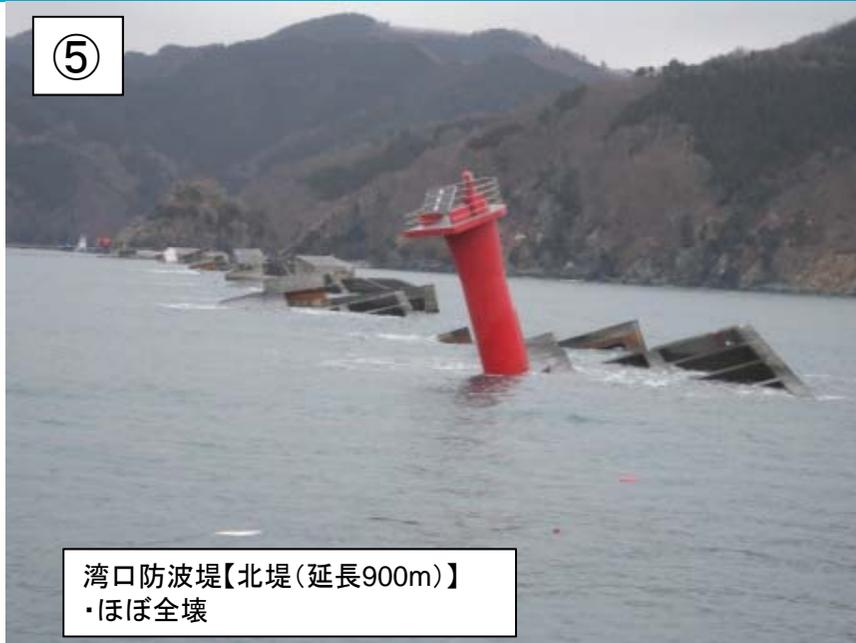
⑤

湾口防波堤【北堤(延長900m)】
・ほぼ全壊

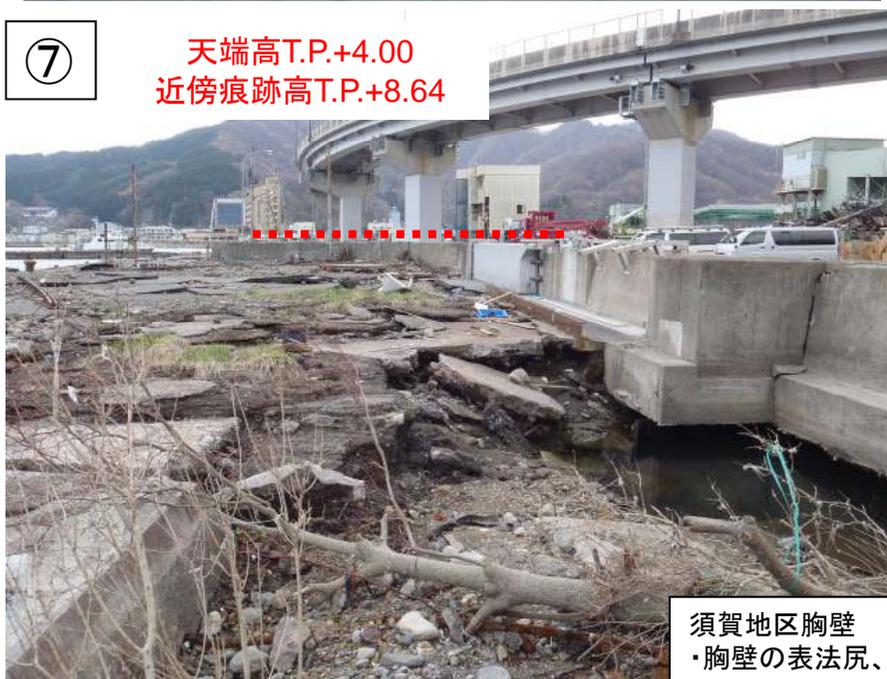
⑦

天端高T.P.+4.00
近傍痕跡高T.P.+8.64

須賀地区胸壁
・胸壁の表法尻、前面地盤の洗掘

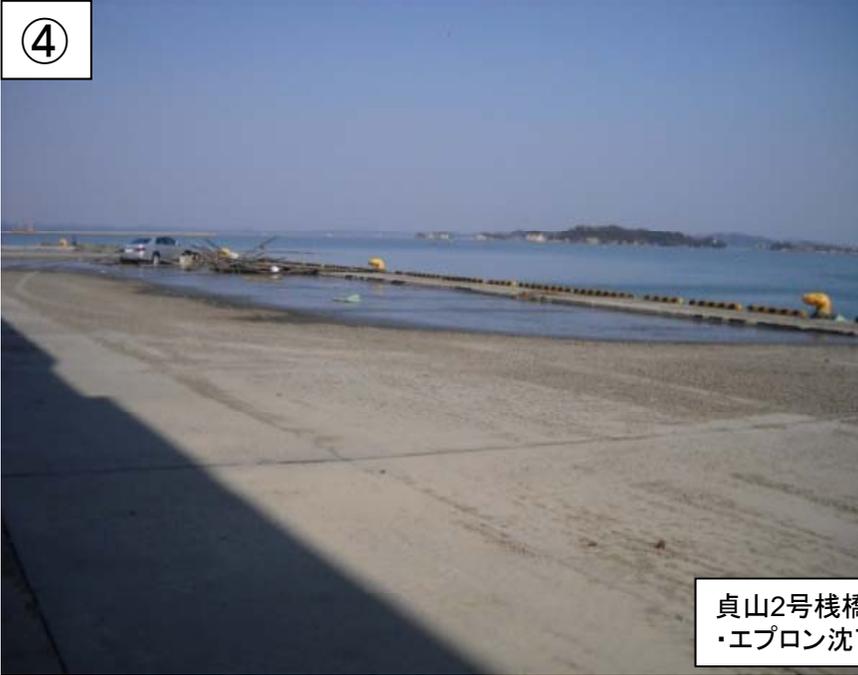
④

貞山2号棧橋
・エプロン沈下0.2m

天端高T.P.+2.69
近傍痕跡高T.P.+3.58

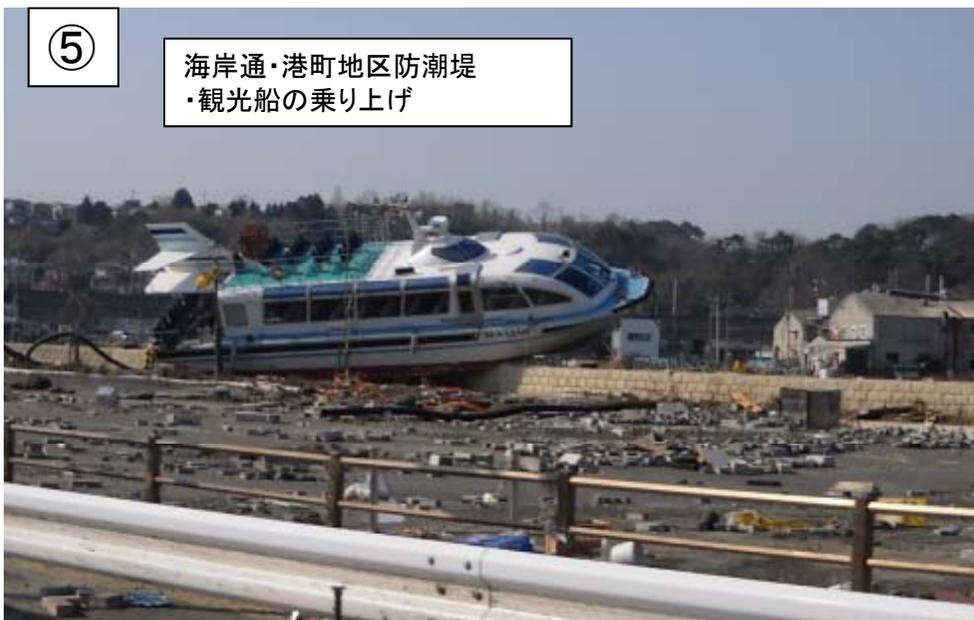
⑤

海岸通・港町地区防潮堤
・観光船の乗り上げ

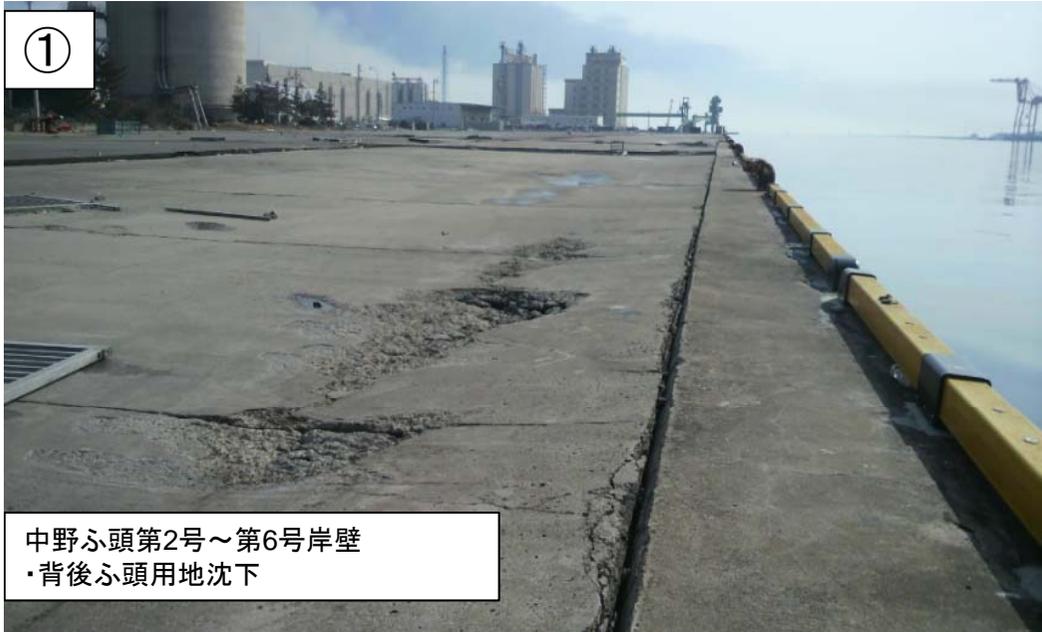
①

中野ふ頭第2号～第6号岸壁
・背後ふ頭用地沈下

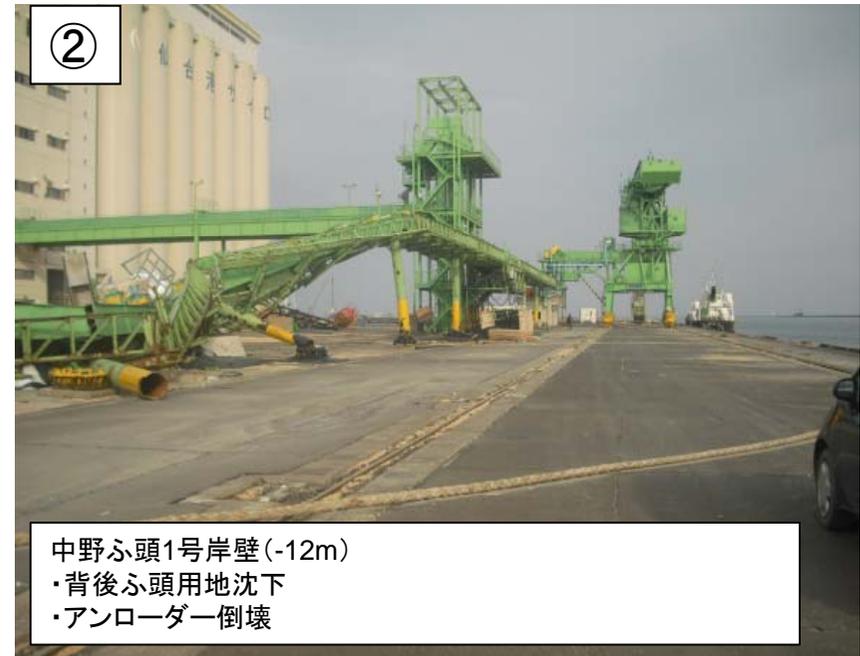
②

中野ふ頭1号岸壁(-12m)
・背後ふ頭用地沈下
・アンローダー倒壊

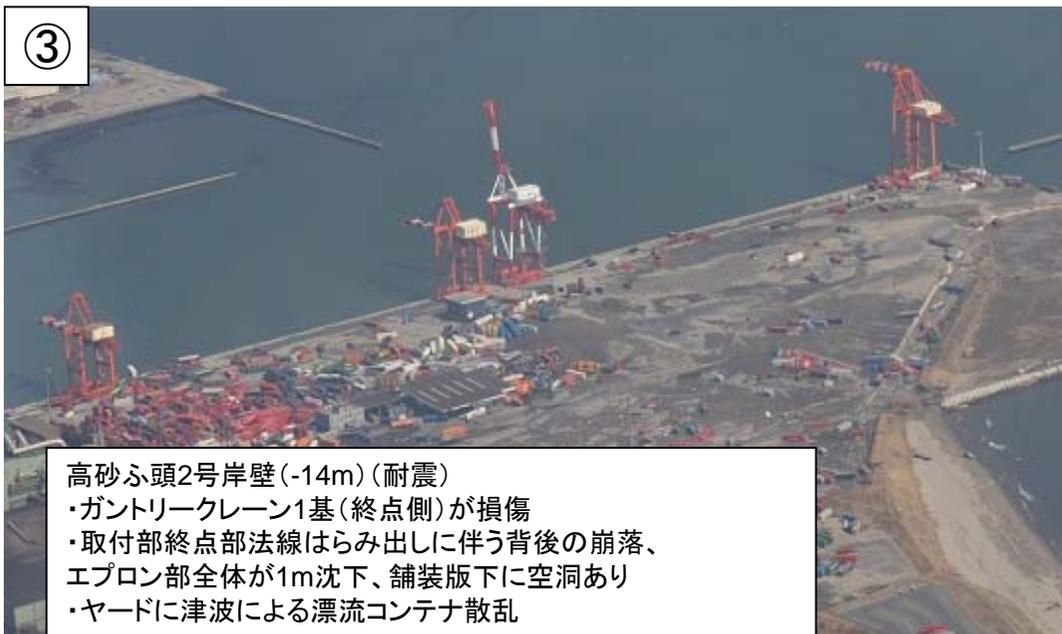
③

高砂ふ頭2号岸壁(-14m)(耐震)
・ガントリークレーン1基(終点側)が損傷
・取付部終点部法線はらみ出しに伴う背後の崩落、
エプロン部全体が1m沈下、舗装版下に空洞あり
・ヤードに津波による漂流コンテナ散乱

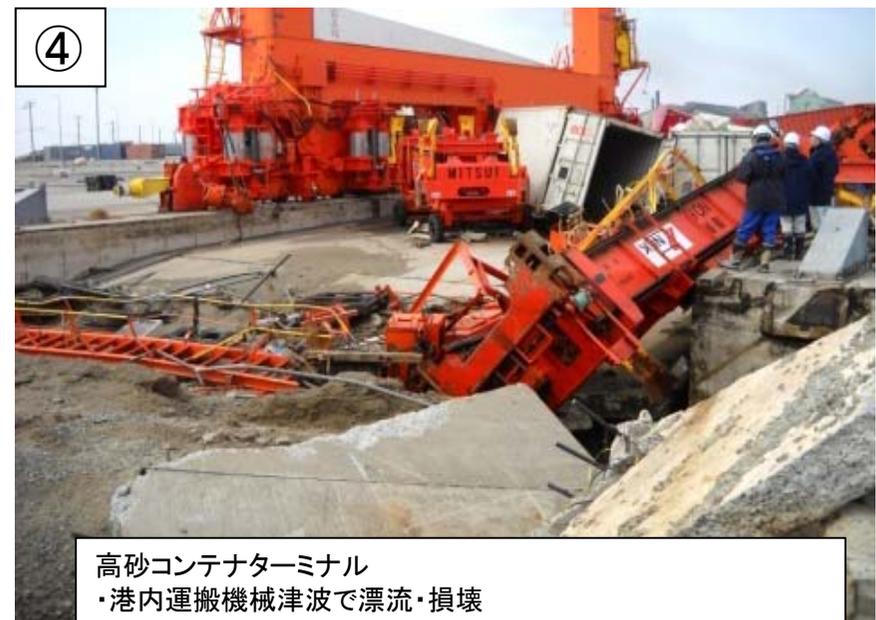
④

高砂コンテナターミナル
・港内運搬機械津波で漂流・損壊
