## 改善箇所説明図 ①

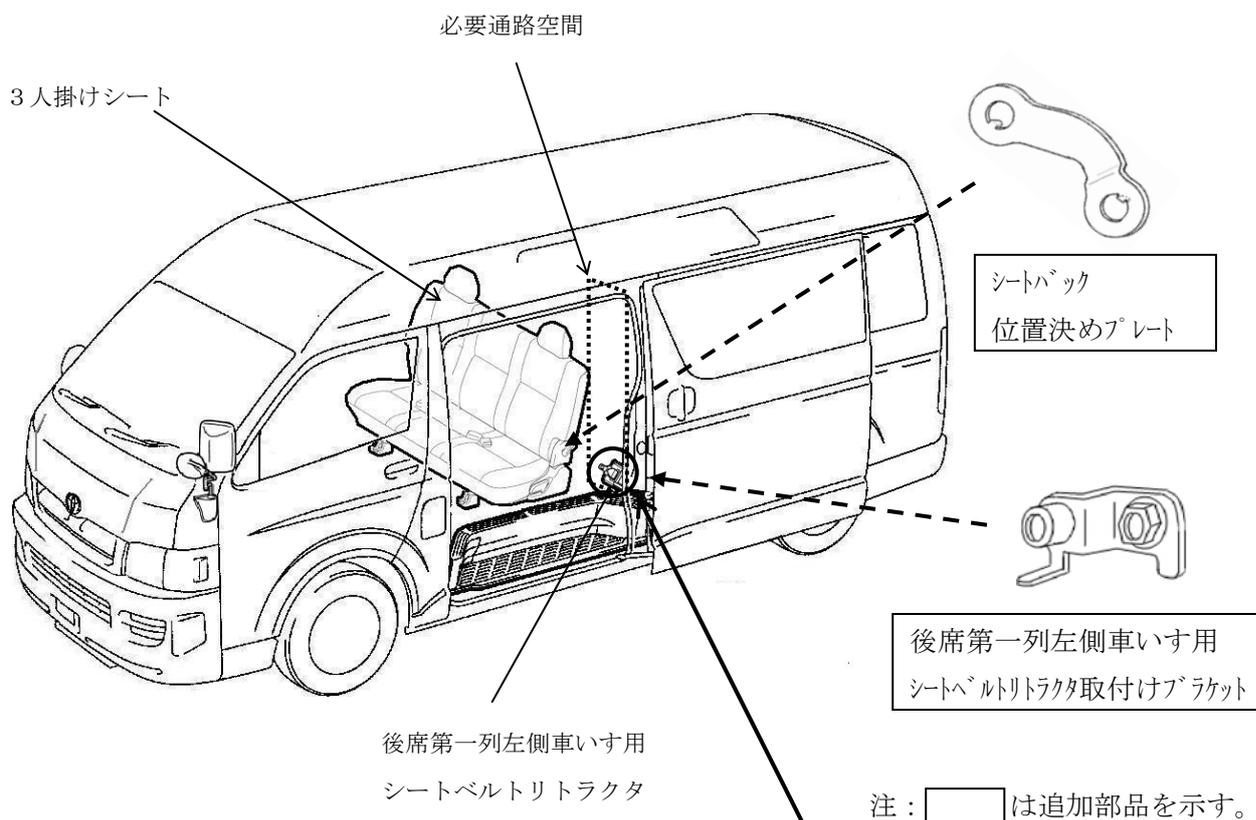
### 基準不適合発生箇所

事業用の福祉車両において、保安基準第23条第2項に定める通路要件である座席へ通じるための通路に必要な空間が確保されていない。

全車両、後席第一列左側車いす用シートベルトリトラクタに取付けブラケットを追加し、リトラクタの位置を変更するとともに、3人掛けシートにシートバック位置決めプレートを追加し、シートバック角度を規制する。

識別：改善済車両には、車台番号打刻位置の型式末尾桁上側に黄ペイントを塗布する。
