平成23年度 建築基準整備促進事業 報告会

応募テーマ:17.「アスベスト対策に資する検討」

保温材、断熱材、スレート等のアスベスト含有建材の劣化等に伴う飛散性に関する調査報告

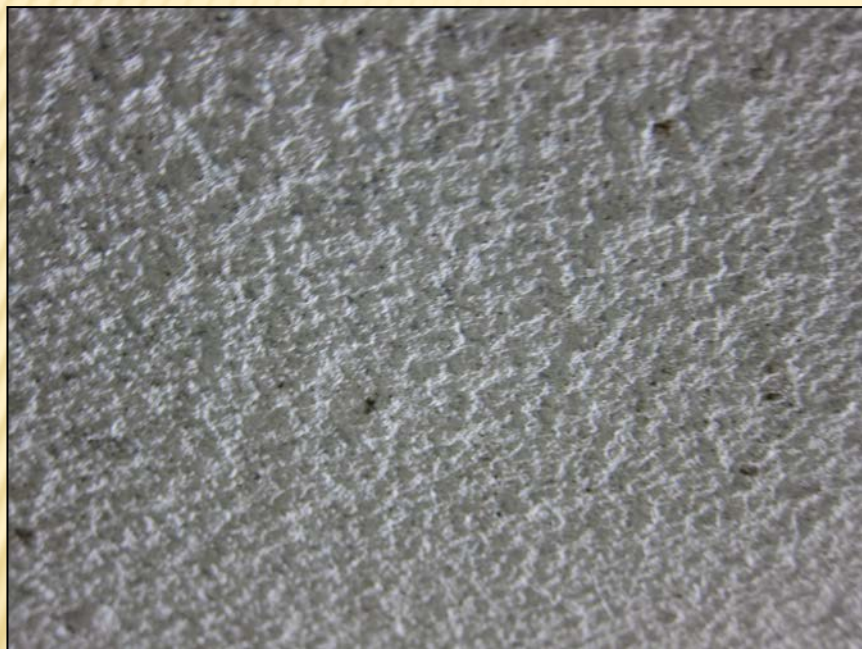
バーミキュライト吹付け

建物名	室名	対象 建材	部位	建材分析結果	建材状況	総繊維数 濃度 f/リットル	無機質 繊維数 濃度 f/リットル	分散染色によ るアスベスト総繊 維濃度 f/リットル
建築物D	①便所 ②洗濯室 ③女子更衣 室	①吹付けバーミ キュライト ②吹付けバーミ キュライト ③吹付けバーミ キュライト	天井	①クリソタイル 2.6% ②クリソタイル 2.6% ③クリソタイル 4.2%	①通常 ②通常 ③通常	①0.5未満 ②0.5未満 ③0.5未満 ④0.5未満	①— ②— ③— ④—	①— ②— ③— ④—

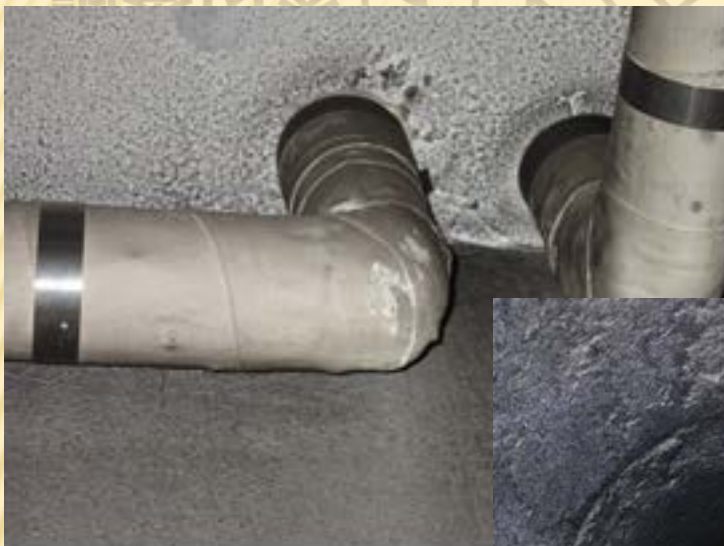
配管断熱材

建物名	室名	対象 建材	部位	建材分析結果	建材状況	総繊維数 濃度 f/㎡	無機質 繊維数 濃度 f/㎡	分散染色によるアスベスト総繊維濃度 f/㎡
共同住宅A (煙突点検口開放時)	ボイラー室	①煙突断熱材(カポスタック) ②けいそう土保温材 ③石膏ボード	①煙突 ②配管 ③天井	①アモサイト 10.8% ②アモサイト 0.8% ③含有無し	①やや劣化 ②一部損傷 ③通常	①0.54 ②0.90	①0.50未満 ②0.50未満	①— ②—
事務所ビルA(煙突点検口開放時)	ボイラー室	煙突断熱材(カポスタック)	煙突	アモサイト 60%	やや劣化	①6.3 ②2.1 ③2.7	①4.7 ②0.5未満 ③1.3	①0.90 ②— ③0.5未満
建築物A(煙突点検口開放時)	ボイラー室	①②煙突断熱材(ニューカポスタック) ③ダクトパッキン	①煙突断熱材内張り ②煙突ライニング部スレート ③ボイラー	①アモサイト 3.85% ②クリソタイル 4.14% ③クリソタイル 60.68%	①劣化 ②劣化 ③通常	①(計測不可) # ②2.2 ③0.90	①— ②0.72 ③0.5未満	①— ②クリソタイル 0.5未満、アモサイト0.5未満 ③—
事務所ビルC(煙突点検口開放時)	機械室	煙突断熱材(カポスタック)	煙突	アモサイト 10.9%	著しく劣化	①14 ②57 ③18 ④2.0	①16 ②25 ③8.4 ④0.72	①2.5 ②13 ③4.8 ④0.50未満
建築物B	講堂	屋根用折板断熱材	天井	クリソタイル 23.89%	通常	0.5未満	—	—

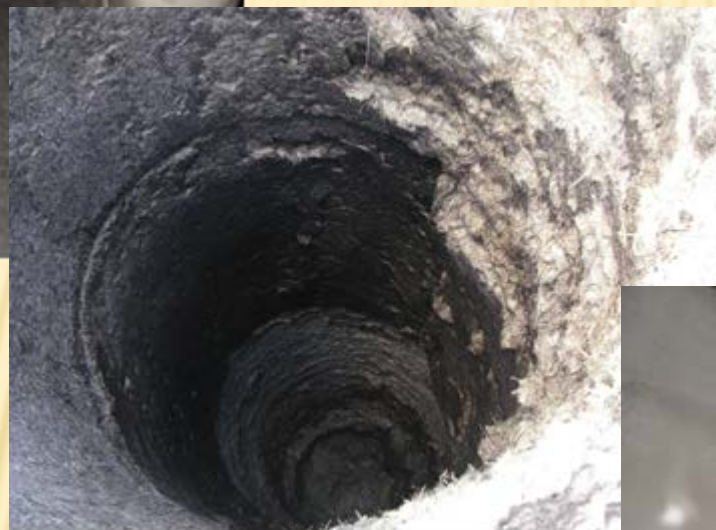
煙突断熱材

- アスベスト含有建材が使用された建物におけるアスベスト繊維の飛散性について調査した。
 - (イ) 吹付けアスベスト以外の建材の飛散性調査
 - (ロ) 機械室・ELVシャフト・空調経路、煙突等の飛散性調査
 - (ハ) 除去作業時の隣室・上下階等の飛散性調査
- (イ) 煙突断熱材を使用した一部の建物において2.5～24f/L(アモサイト)が検出された。
- (ロ) 煙突断熱材が著しく劣化している建物において煙突に隣接する機械室で9.1f/L(アモサイト)が検出された。その他の建物では建物内のアスベスト繊維は検出限界以下であった。
- (ハ) 除去作業時の隣室・上下階等の飛散性調査ではアスベストの飛散は確認されなかった。

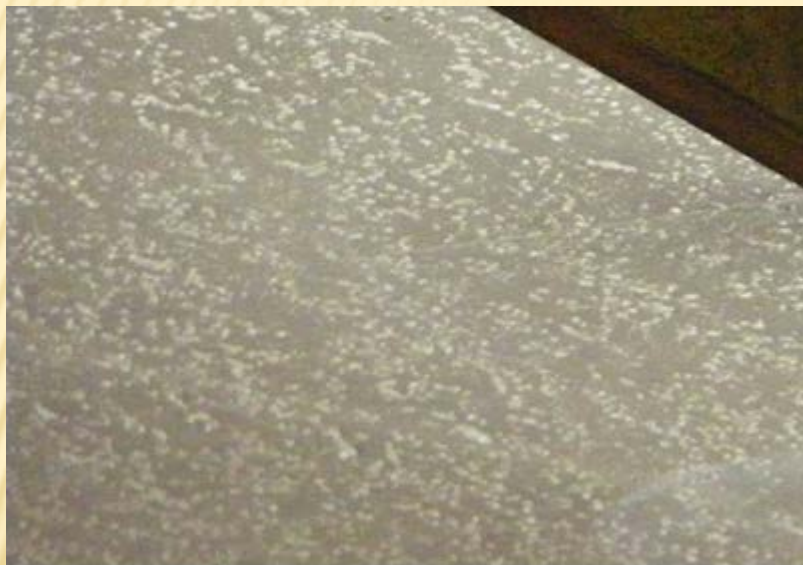
岩綿吸音板

建物名	室名	対象 建材	部位	建材分析結果	建材状況	総繊維数 濃度 f/リットル	無機質 繊維数 濃度 f/リットル	分散染色によ るアスベスト総繊 維濃度 f/リットル
共同住宅A	集会室	①岩綿吸音板 ②ビニル床タイル	①天井 ②床	①クリソタイル 1.0% ②クリソタイル 3.1%	①通常 ②一部損傷	0.50未満	—	—
事務所ビルD	階段室	①岩綿吸音板 ②吹付けパーミ キュライト	①天井 ②階段裏	①クリソタイル 2.7% ②含有無し	①通常 ②通常	2.2	0.50未満	—
事務所ビルD	階段室	①岩綿吸音板 ②ビニル床タイル	①天井 ②床	①クリソタイル 1.4% ②クリソタイル 2.0%	①通常 ②通常	1.8	0.50未満	—

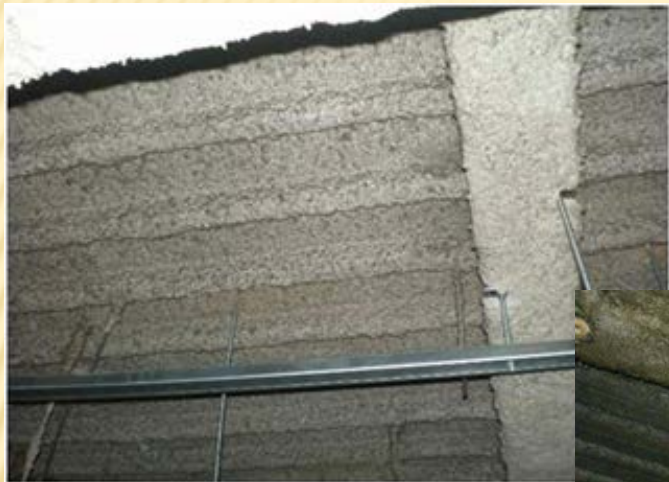
アスベスト含有吹付け

建物名	室名	対象 建材	部位	建材分析結果	建材状況	総繊維数 濃度 f/リットル	無機質 繊維数 濃度 f/リットル	分散染色によるアスベスト総繊維濃度 f/リットル
事務所ビルF ※空調稼働時	会議室(室内)	—	—	—	—	0.5未満	—	—
	会議室(天井内)	吹付けアスベスト	梁	クリソタイル 10.07%	一部損傷	0.72	0.5未満	—
	廊下	—	—	—	—	0.54	0.5未満	—
	給湯室PS内	—	—	—	—	0.5未満	—	—
事務所ビルF ※空調停止時	会議室(室内)	—	—	—	—	0.5未満	—	—
	会議室(天井内)	吹付けアスベスト	梁	クリソタイル 10.07%	一部損傷	0.54	0.5未満	—
	廊下	—	—	—	—	0.5未満	—	—
	屋上機械室内	—	—	—	—	0.5未満	—	—
事務所ビルD	エレベーター機械室	吹付けロックウール	天井・梁・柱	含有無し	やや劣化	—	—	—
事務所ビルD	レタン空気取り入れ口(附室)	吹付けロックウール	梁	含有無し	通常	—	—	—
事務所ビルD	事務室	吹付けロックウール	層間塞ぎ	含有無し	通常	—	—	—

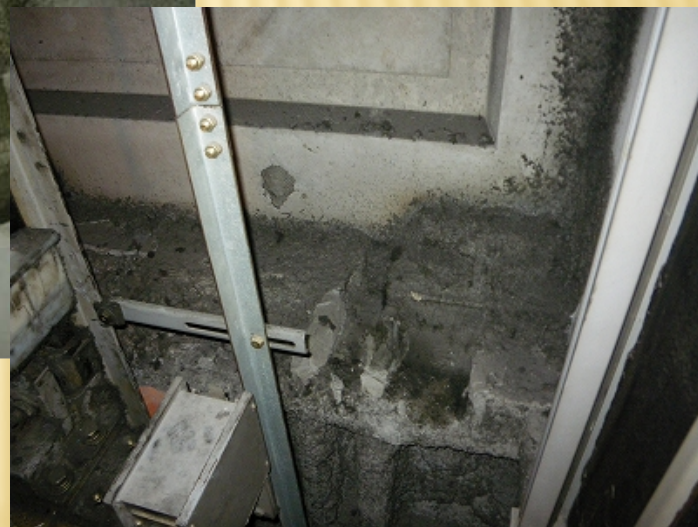
ELVシャフト内

建物名	室名	対象 建材	部位	建材分析結果	建材状況	総繊維数 濃度 f/リットル	無機質 繊維数 濃度 f/リットル	分散染色によるアスベスト総繊維濃度 f/リットル
事務所ビルD	エレベーター シャフト内	①吹付けロックウール ②吹付けロックウール補修材	①梁 ②梁	①含有無し ②クリソタイル 1.1%	①やや劣化 ②通常	①1.9 ②0.54	①0.50未満 ②0.50未満	①ー ②ー
	エレベーター ホール	ー	ー	ー	ー	①1.4 ②1.1	①0.50未満 ②0.50未満	①ー ②ー
事務所ビルD	エレベーター シャフト内	①吹付けロックウール ②吹付けロックウール補修材	①梁・柱 ②梁・柱	①含有無し ②クリソタイル 0.6%	①やや劣化 ②通常	①0.9 ②0.72	①0.50未満 ②0.50未満	ー
	エレベーター ホール	ー	ー	ー	ー	①0.50未満 ②1.7	①ー ②0.50未満	ー
事務所ビルD	エレベーター シャフト内	①吹付けロックウール材 ②吹付けロックウール補修材	①梁・柱 ②梁・柱	①含有無し ②クリソタイル 0.9%	①やや劣化 ②通常	①1.8 ②2.2	①0.50未満 ②0.50未満	①ー ②ー
	エレベーター ホール	ー	ー	ー	ー	①2.3 ②2.0	①0.50未満 ②0.50未満	①ー ②ー
建築物B	ボイラー室	吹付けロックウール	梁	クリソタイル 2.49%	通常	0.5未満	ー	ー
	変電室	ー	ー	ー	ー	0.5未満	ー	ー
	廊下	ー	ー	ー	ー	0.5未満	ー	ー

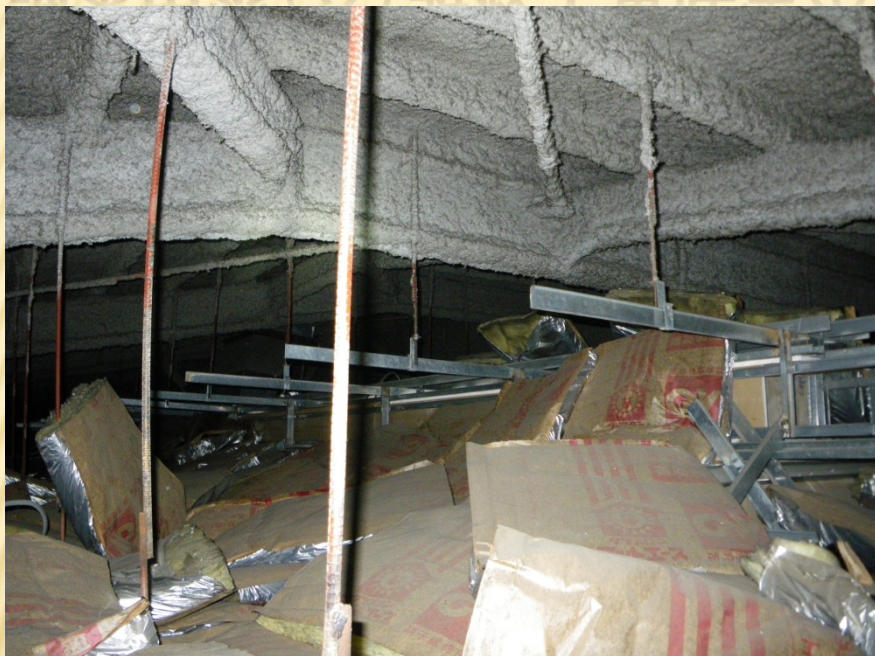
ホール天井裏

建物名	室名	対象 建材	部位	建材分析結果	建物状況 (建材状況)	総繊維数 濃度 f/リットル	無機質 繊維数 濃度 f/リットル	分散染色によ るアスベスト総繊 維濃度 f/リットル
事務所ビルE	事務室	吹付けロックウール	天井、梁	クリソタイル0.8%	作業中 (通常)	作業場内 110 セキュリティ ゾーン前 6.2 作業場隣室 ①2.3 ②2.6	57未満 3.0 ①0.8 ②1.2	— 0.5未満 ①0.5未満 ②0.5未満
事務所ビルG	天井裏	吹付けロックウール	梁・天井裏(野地 板)	クリソタイル1.7%	作業中(撤去前天 井バラシ) (通常)	作業場内 ①(1回目)25未 満 ①(2回目)25未 満 ②(1回目)43 ②(2回目)54 セキュリティ ゾーン前 (1回目)0.50未満 (2回目)0.50未満 作業場隣室 ①2.5 ②2.7	①(1回目)— ①(2回目)— ②(1回目)25 未満 ②(2回目)25 未満 (1回目)— (2回目)— ①0.50未満 ②0.50未満	①(1回目)— ①(2回目)— ②(1回目)— ②(2回目)— (1回目)— (2回目)— ①— ②—

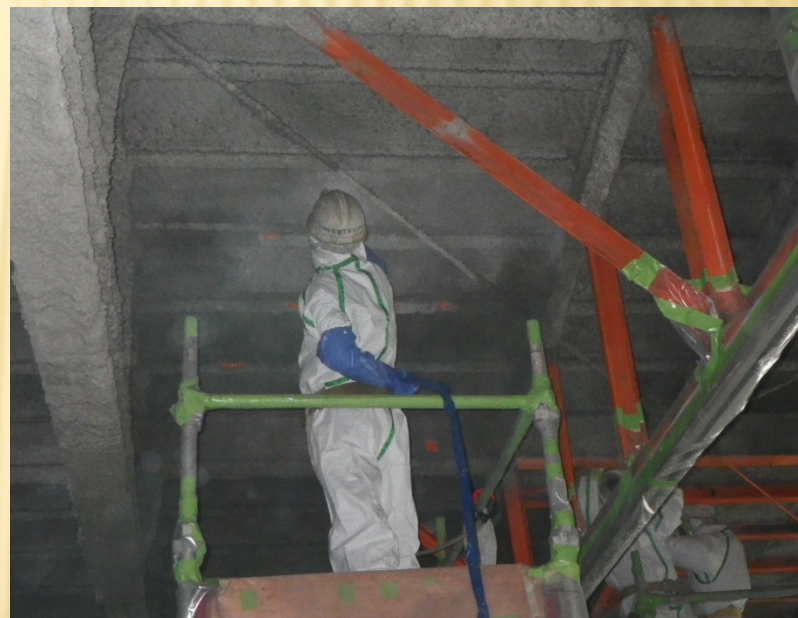
ホール天井裏
薬液吹付け中
