改善箇所説明図

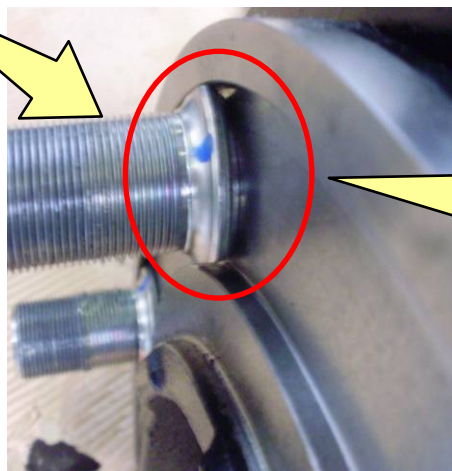
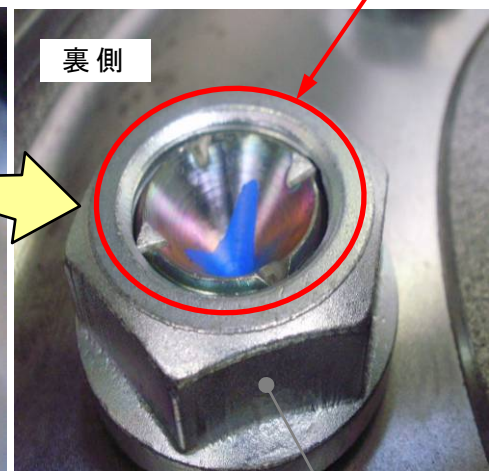
不具合状況

ホイールボルトを固定するドラムナットの加工が不適切なため、ホイールナット締め付け時、または走行中の振動により、ねじ山が破損するものがある。そのため、そのままの状態で使用を続けると、ホイールナットに緩みが生じ、最悪の場合、脱輪に至るおそれがある。

全車両、ドラムナットを良品に交換するとともに、ホイールボルトを新品に交換する。
