改善箇所説明図①

基準不適合発生箇所

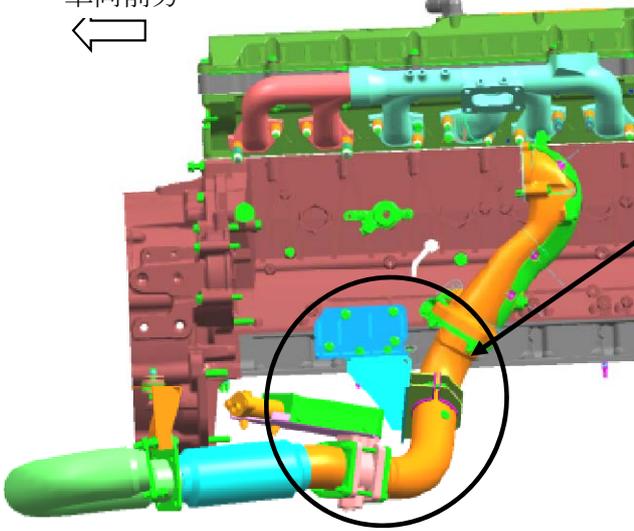
路線バスの排気システムにおいて、振動吸収構造が不適切なため、特定のエンジン回転数で共振し、排気管及び排気管ブラケット等に大きな力が加わることがある。そのため、そのままの状態で使用を続けると、排気管及び排気管ブラケット等に亀裂が生じ、最悪の場合、排出ガスが漏れ、騒音が増大するおそれがある。

全車両、排気管に振動吸収ダンパを取付け、排気管及び排気管ブラケットを対策品に交換し、クランプを新品に交換するとともに、クランプにスペーサを追加する。また、クランプ
