改善箇所説明図③

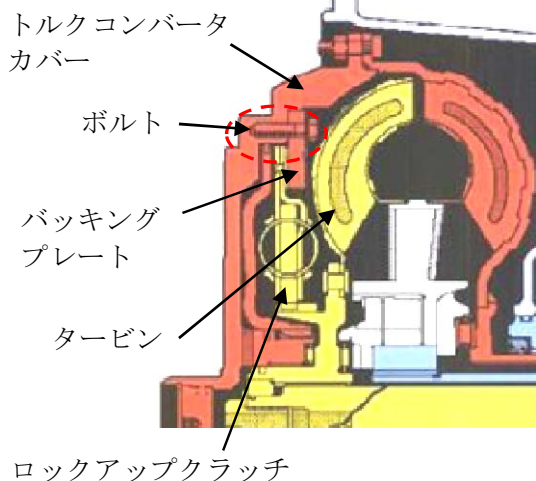
トルクコンバータ断面図

基準不適合発生箇所

路線バスの自動変速機において、トルクコンバータカバーの平面度が不適切なため、ロックアップクラッチのバックリングプレート取付けボルトが折損するものがある。そのため、そのままの状態で使用を続けると、折損したボルトがトルクコンバータカバーとタービンとの間に挟まり、最悪の場合、トルクコンバータがロックアップした状態となり、エンストして走行できなくなるおそれがある。

改善の内容：
 全車両、自動変速機及びトルクコンバータの製造番号を確認し、対象となるものはトルクコンバータを良品に交換する。

識別：自動変速機ハウジング取付けボルトに黄色ペイントを塗布する。
