改善箇所説明図

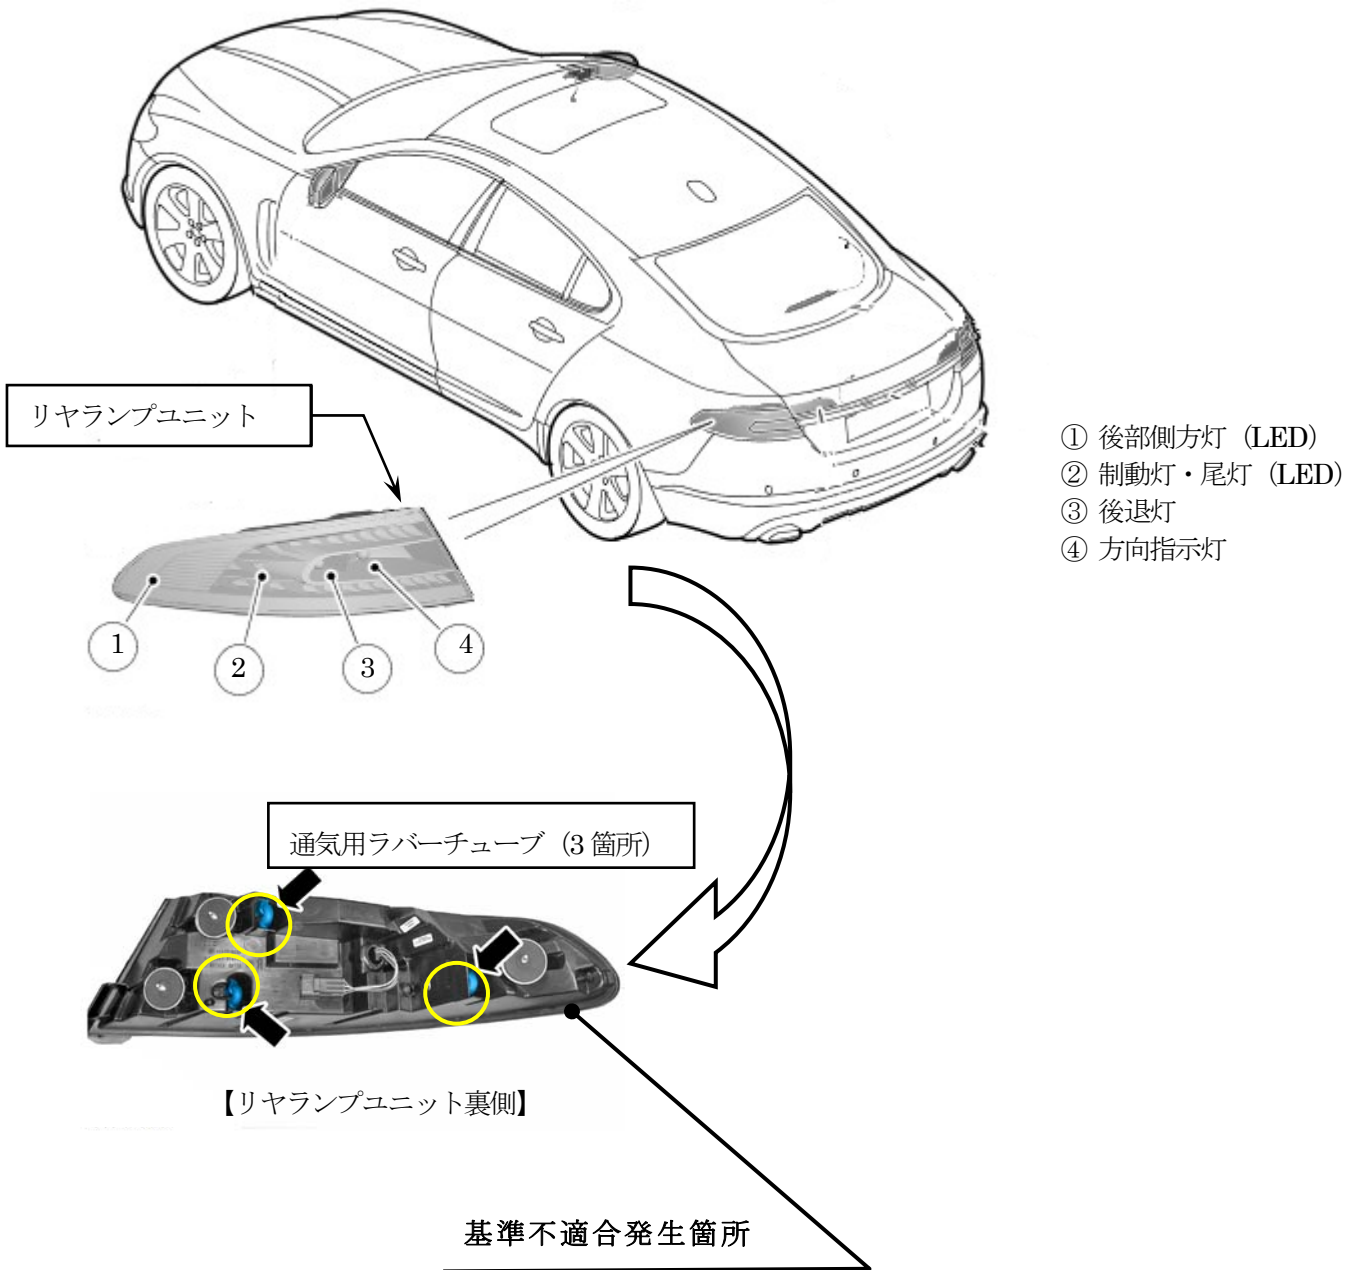
リヤランプユニットにおいて、通気用ラバーチューブに含まれる硫黄成分が水分を含んだ温かい通気と反応し、LED電気基盤を腐食させる硫化ガスが発生する。そのため、LEDを使用している制動灯及び尾灯の電気基盤が腐食し、制動灯及び尾灯が部分的に点灯しなくなるおそれがある。

全車両、硫黄フリーの通気用ラバーチューブと交換する。また、制動灯及び尾灯が点灯していない場合はリヤランプユニットを対策品と交換する。

識別：トランクリッドのラッチに白ペイントを塗布する。
