改善箇所説明図

ギヤ比可変ステアリング
システム (VGRS)

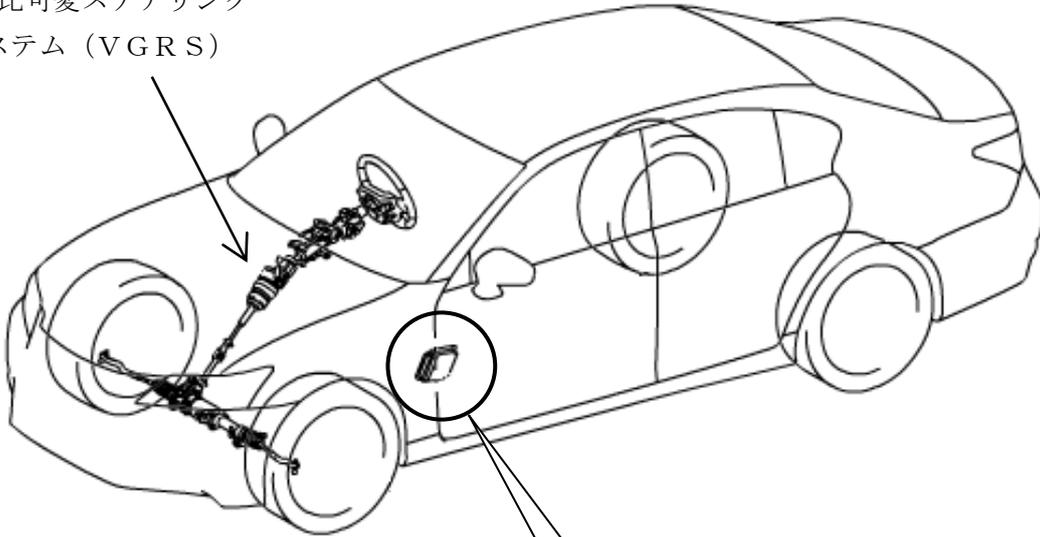
VGRS制御コンピュータ

ギヤ比可変ステアリングシステム (VGRS) において、制御プログラムが不適切なため、ハンドルを切った状態で駐車直後に再始動するとハンドル中立位置がずれて、前照灯の照射位置が左右方向にずれるおそれがある。

全車両、当該コンピュータのプログラムを修正する。

改善済車両には車台番号打刻位置の右側に黄色ペイントを塗布する。
