改善箇所説明図

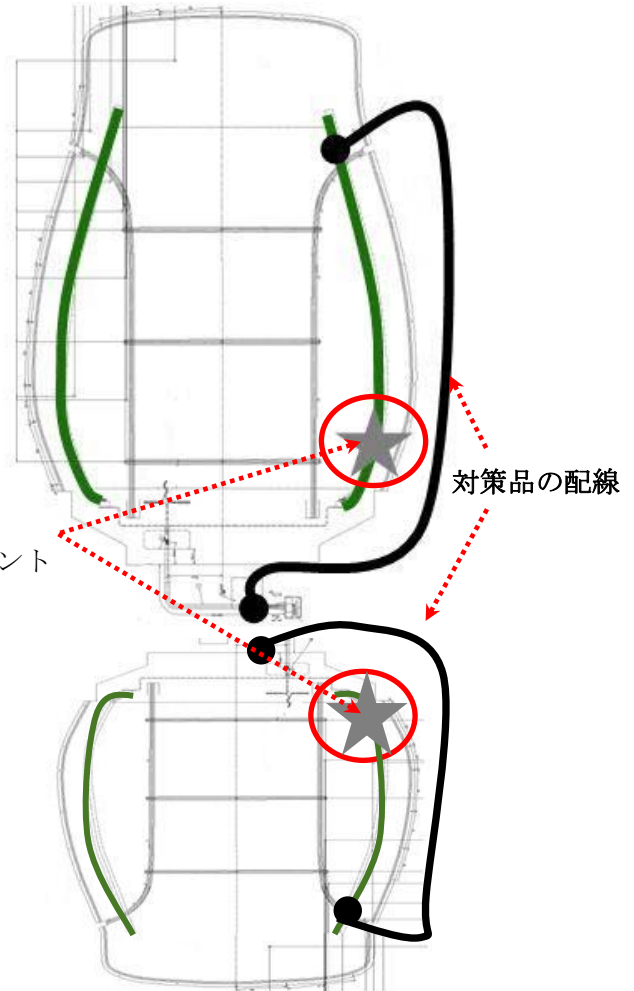
不具合発生箇所
ヒーターエレメント
への配線

前席シートにあるシートヒーターのエレメント部への電気配線の取り回しに不適切なものがあるため、乗降時にエレメント部に度重なる圧力負荷がかかった場合、当該エレメント部の一部が損傷し、シートの一部が焦げ、最悪の場合、乗員が火傷を負うおそれがある。

対策品の配線

全車両、当該部品の良否を判定し、不具合品の場合は対策品の配線を追加する。
