## 改善箇所説明図④

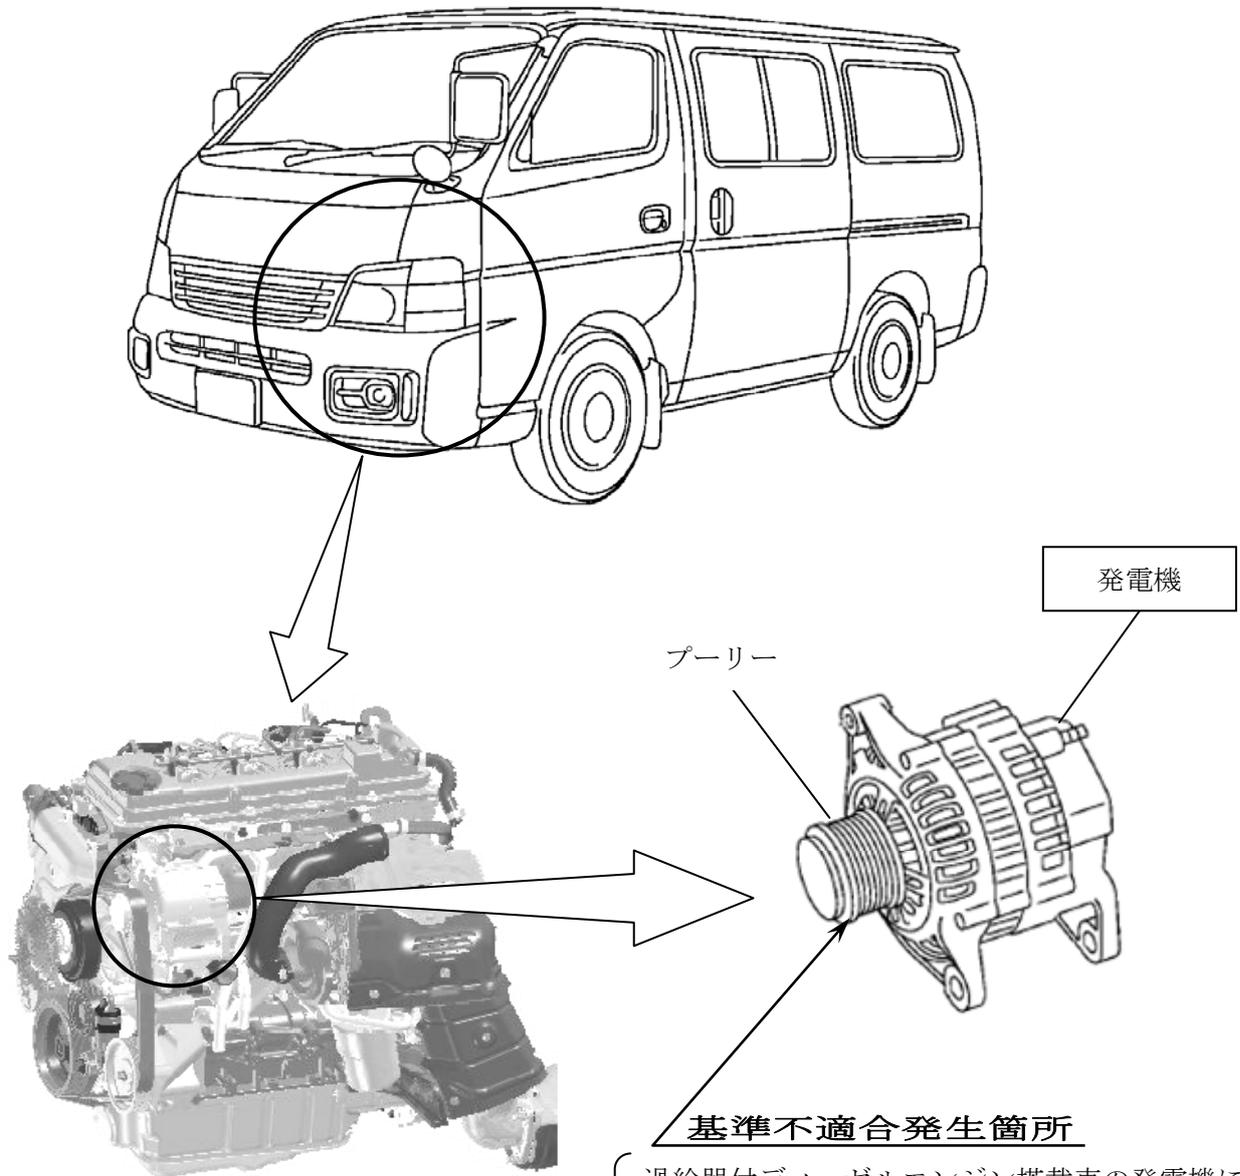
**基準不適合発生箇所**  
過給器付ディーゼルエンジン搭載車の発電機において、プーリーに設けたクラッチ内部の潤滑油の耐熱性が不足しているため、潤滑油が劣化して当該クラッチが破損するものがある。そのため、そのままの状態で使用を続けると、最悪の場合、当該プーリーが脱落するおそれがある。

**改善の内容**  
全車両、当該発電機を対策品と交換する。

識別：銀色のシールをモデルナンバープレートの右横に貼り付ける。
