改善箇所説明図

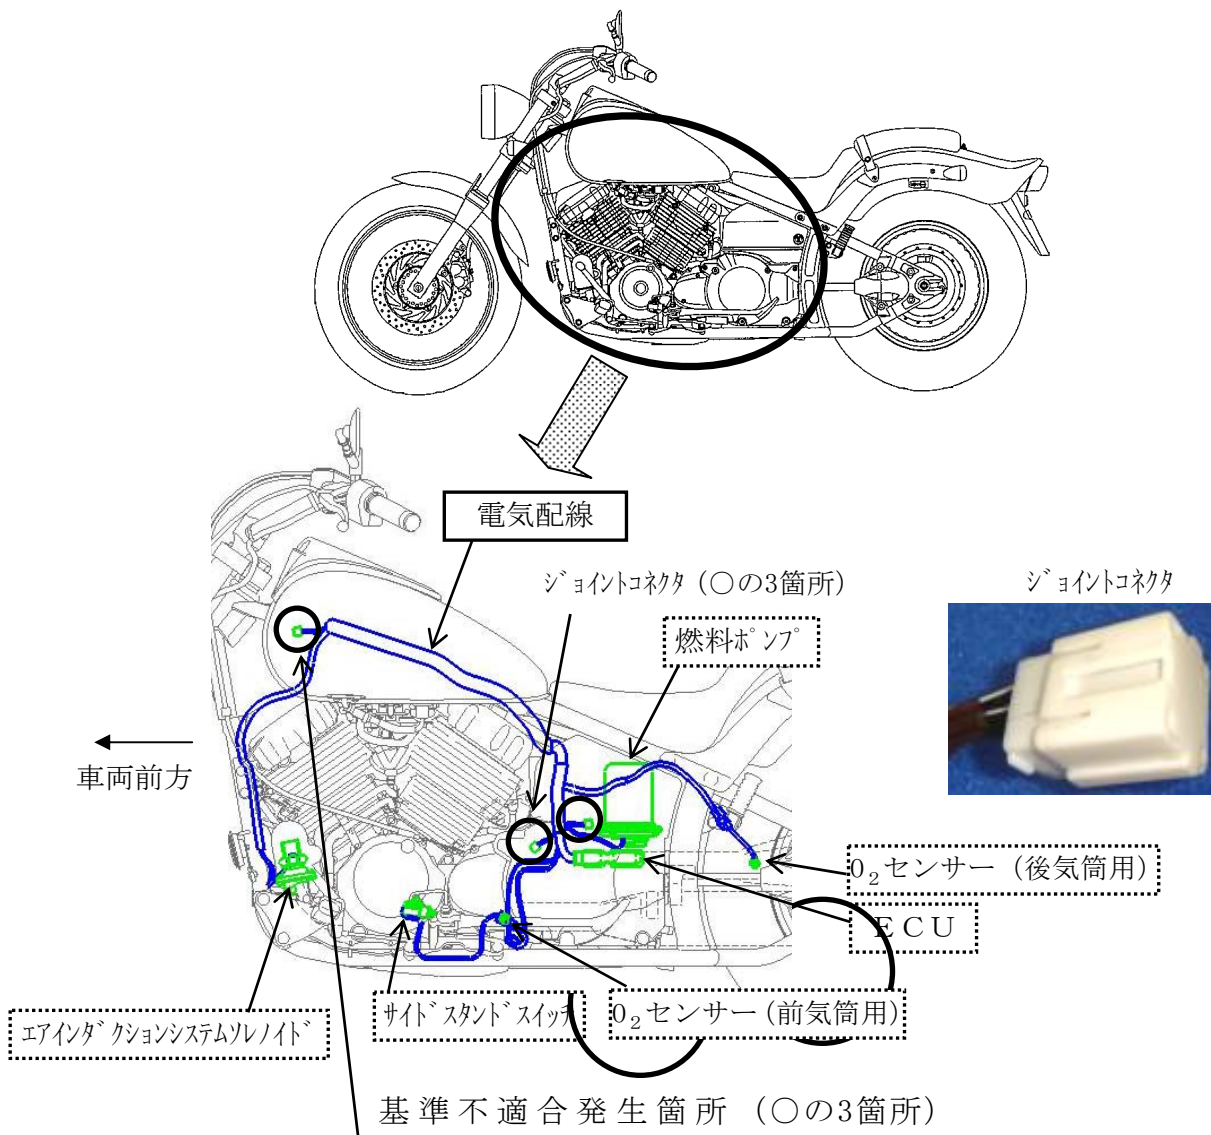
電気装置において、電気配線（メインハーネス）のジョイントコネクタの防水構造が不適切なため、雨天走行等により、電気配線内に入った水がエンジンコントロールユニット（ECU）や一部のセンサー・アクチュエータの端子部にまで浸入するものがある。そのため、端子間にリーク電流が生じてECU・一部のセンサー・アクチュエータが誤作動し、最悪の場合、エンジンが停止して再始動できなくなる、または、速度計が誤った表示をしたり、排出ガス値が基準値を超えるおそれがある。

改善の内容：全車両、当該電気配線を対策品と交換するとともに、電気配線に接続されているECU・センサー・アクチュエータの端子を点検し、腐食しているものは新品と交換する。

識別：右側フートレストブラケット付近に白ペイントを塗布する。
