改善箇所説明図②

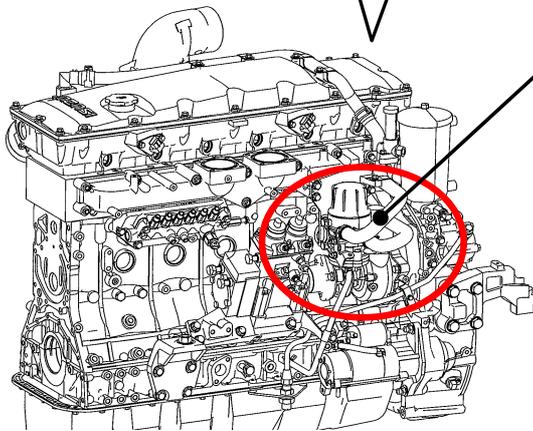
エンジン側面図

基準不適合発生箇所

大型トラック用エンジンにおいて、ブローバイガス還元装置のガス取出し位置が不適切なため、急傾斜の坂道で使用した場合、エンジンオイルがブローバイガスの通路を経由して吸気管に吸入され、シリンダ内で燃焼するため、エンジン回転が上昇し、最悪の場合、エンジン内部が損傷し、再始動ができなくなるおそれがある。
