改善箇所説明図

基準不適合発生箇所

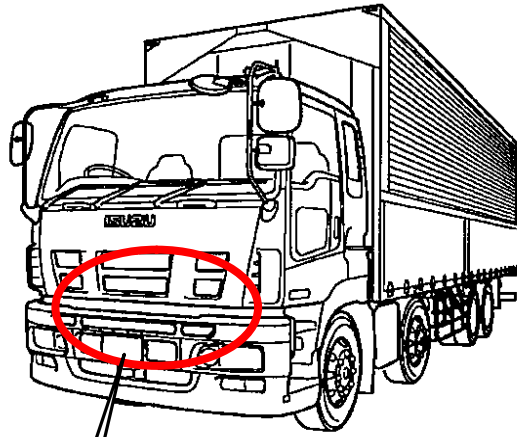
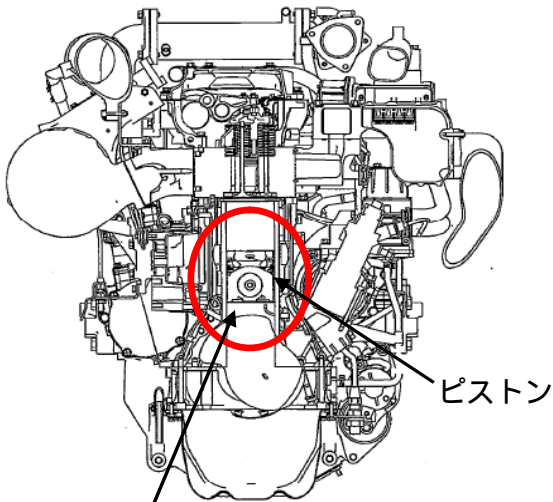
エンジン

エンジン制御ユニット

大型トラック用エンジンにおいて、冷却水温度が高温の時の燃料噴射制御プログラムが不適切なため、ピストンの温度が高くなり、ピストンに過大な負荷がかかることがある。そのため、高水温状態で繰り返し使用すると、ピストンに亀裂が生じ、穴が開き、エンジン出力の低下及び白煙を排出し、最悪の場合、走行不能に至るおそれがある。

全車両、エンジン制御プログラムを書き換える。また、エンジンを点検し、異音または白煙排出が見られるものは、エンジンを交換する。
