改善箇所説明図

制動装置（ブレーキホース）

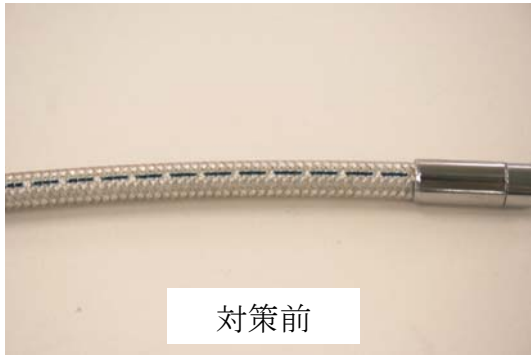
対策前

基準不適合発生箇所

ディーラーオプションのステンレスメッシュ製ブレーキホースにおいて、ホース内側に使用されているチューブの材質が不適切であったため、よじれや曲げにより亀裂が入り、ブレーキフルードが漏れ、制動力が低下する場合があります。そのため、そのままの状態で使用を続けると、ブレーキが効かなくなるおそれがある。
