練馬区内遊園地コースター挟まれ事故調査報告書

平成24年6月

社会資本整備審議会

発生場所：東京都練馬区としまえん

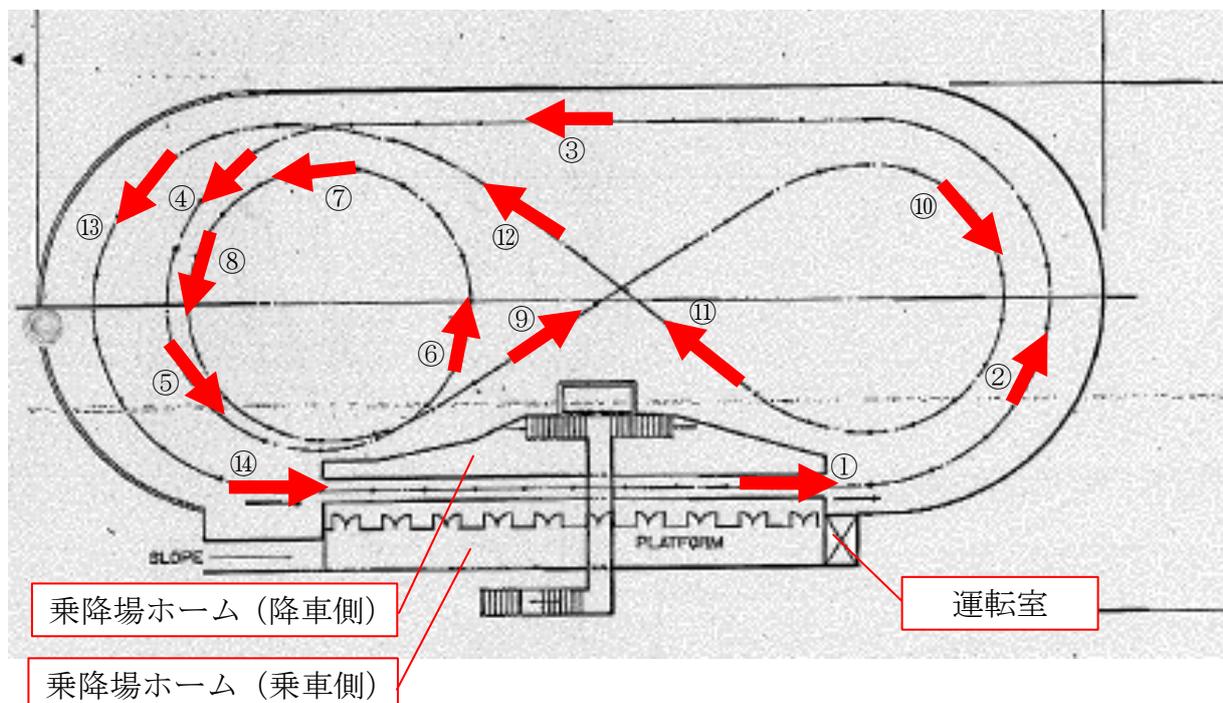
図1 コース全体図

コースの全体図は図1の通りである。当該コースターは自走式であり、運転者が乗降場ホームの先端に設置された運転室で、操作盤上の加速度調整ボリューム（0%～100%）により速度調整を行う。1回の乗車でコースを3周するため、乗降場ホームを2回通過する。

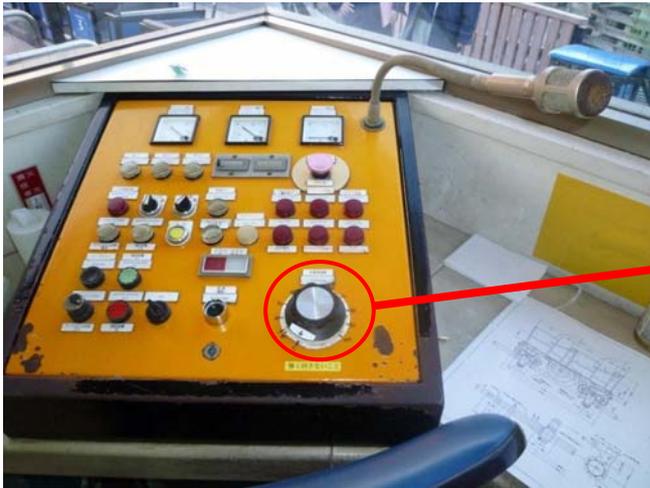
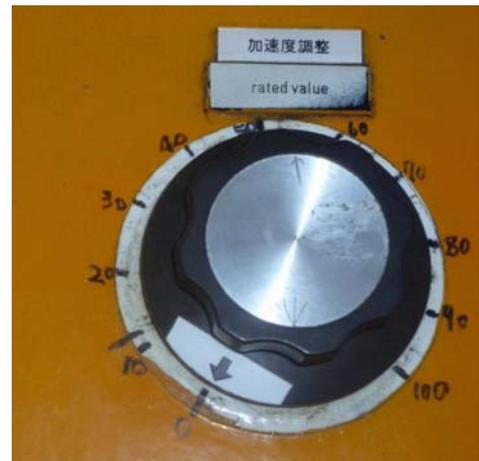
(写真1) 運転室に設置された操作盤

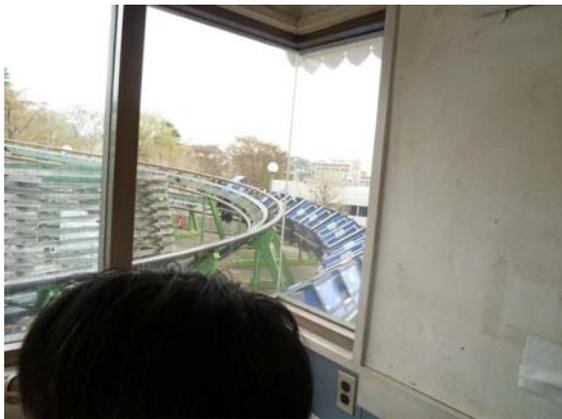
運転室は乗降場ホーム（乗車側）前端に設置されている。コースターがスタートした直後及び、コースの途中で運転室から乗客の様子を確認することは可能である。（写真2、写真3）しかし、コースターがホームに進入する時は乗客の足元を確認することはできない。（写真4）

(写真2) : (図1) コース全体図の位置② を走行中のコースター

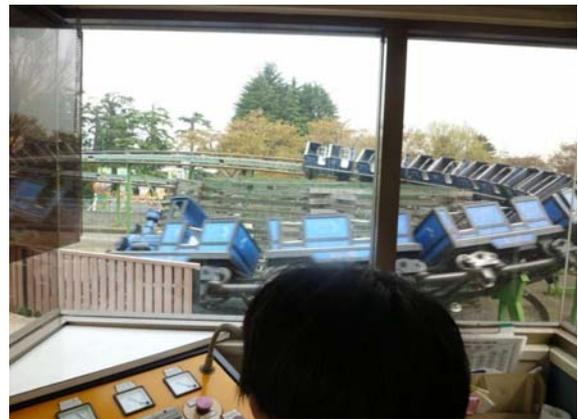
(写真3) : (図1) コース全体図の位置⑩～⑪ を走行中のコースター

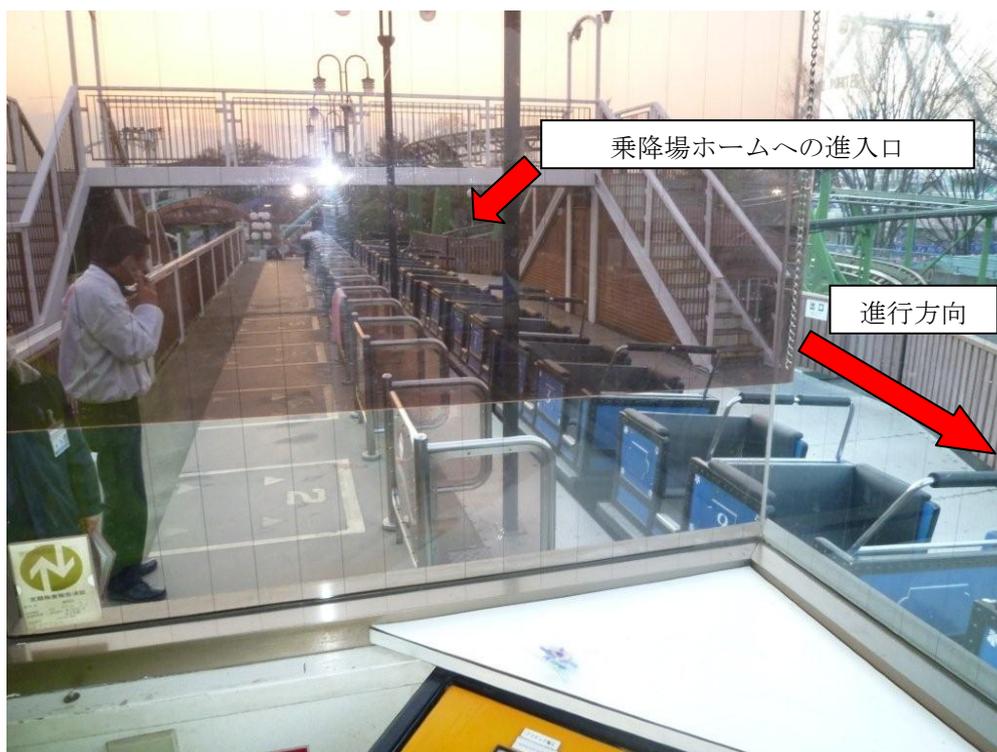
(写真4)

(運転室から、ホーム進入口方向への視界)

また、2. 3. 2 で示したようにコースターが乗降場ホームに進入して来る場所は運転室からは遠く、ホーム直前の状態を目視しにくい構造であったこと、2. 3. 3 に示したように制動装置の構造上、異常を覚知しても速やかに停止させることが困難な構造であったことから、ホーム直前で足を出した場合には、運転者が被害を防ぐことは困難であったと考えられる。

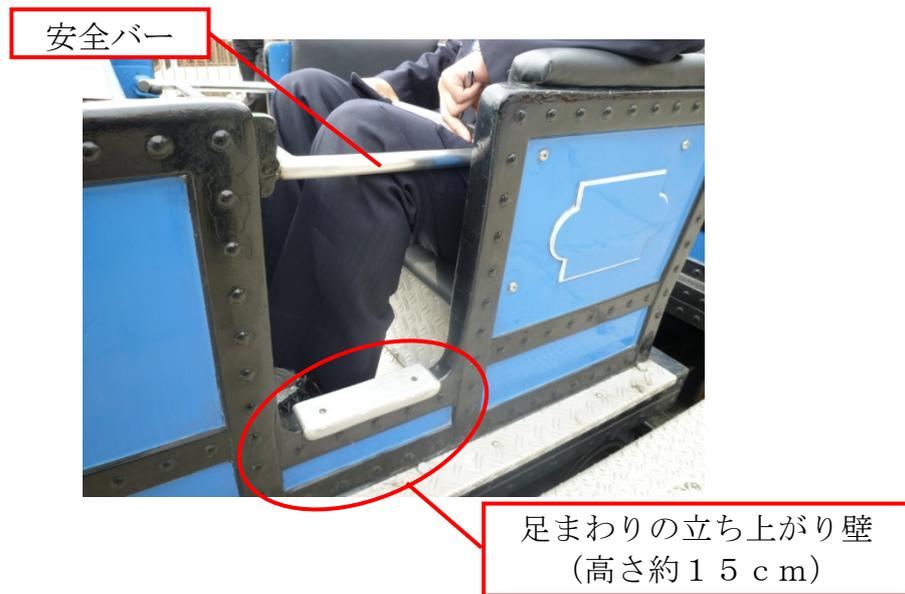
(写真5)

安全バーで腰付近を固定し、足まわりは、約15cmの立ち上がり壁で足のはみ出しを防いでいる。(写真5)

2.4.1 に示したように、客席部分の足まわりに立ち上がり壁があるため、通常の利用において誤って足が出ることはない認められる。

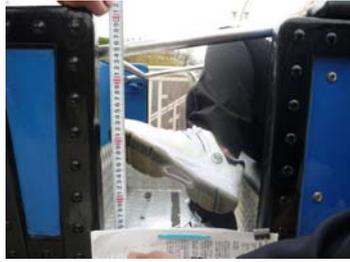
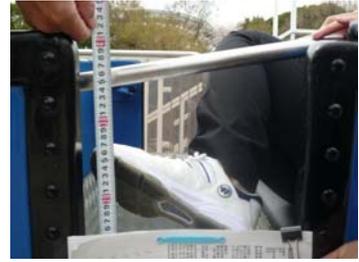
現地調査において、被害者と身長が同程度（160cm程度）の女性（練馬区職員）が試行したところ、安全バーをロックした状態であっても、体をひねることにより足を出すことは可能であった。また、現状より15cm程度立ち上がり壁が高ければ、安全バーにより足の動きが制限されるため足を出すことは困難であった。（写真6）

立ち上がりが
5 cm高いと仮定

立ち上がりが
10 cm高いと仮定
(写真6)

立ち上がりが
15 cm高いと仮定

しかし、2.4.2 で示したように、身体をひねるなどすることにより、足を出すことは可能であるため、足のはみ出しを完全に防止することはできない構造となっていた。

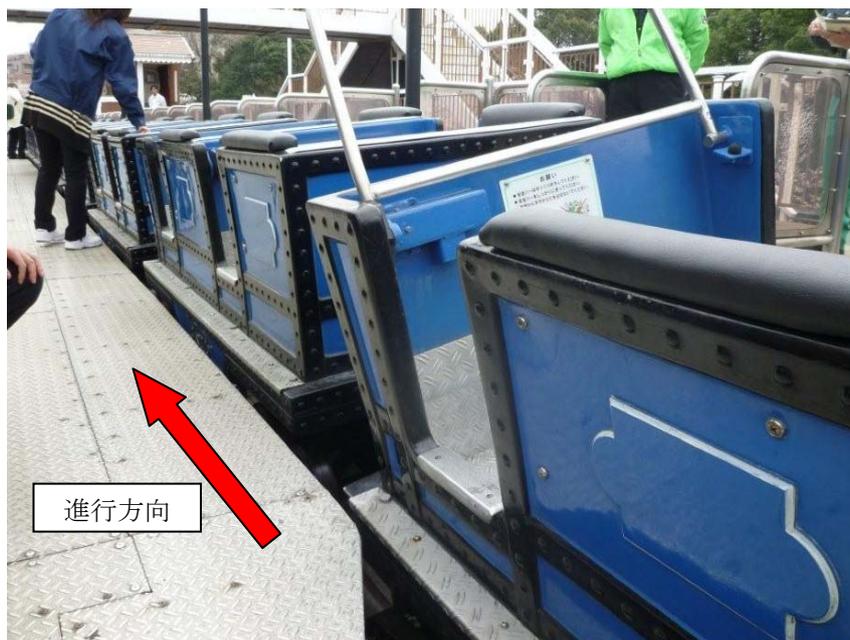
(写真7)

コースターは後方より見て、車両が左側に傾き、右側より左側が低い状態でホームに進入する。(写真7) 進行方向に向かって左側のホームは、コースター進入時にコースターと衝突するのを避けるため、コースターとホームとの隙間を大きくし、隙間が漸減する構造になっている。(写真8) コースターとホームの隙間は、最大値が約18 cm、最小値が約5 cmである。これはドイツ Mack 社の設計によるものである。

(客席部分が左側に傾いてホームに進入する)

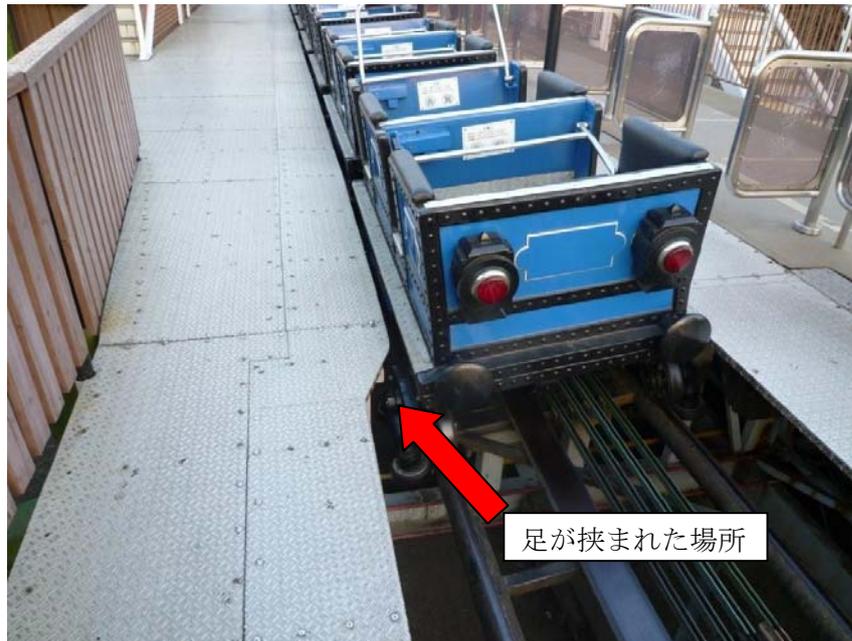
(写真 8)

(写真8) の矢印部が被害者の足が挟まれた場所である。

(足が挟まれた場所のホームの形状)

2. 4. 4 に示したように、乗降場ホームを速度 28～30 km/時で通過する際に、コースターとホームとの距離は 5 cm～18 cm であり、客席の拘束装置等により適切に乗客の行動が制限されていなければ、乗客が足を出した場合に、ホームと接触する可能性があると考えられる。

また、乗降場ホーム進入口で車両との隙間が漸減する構造になっており挟まれ易い構造であると考えられる。

- (1) 国土交通省は、客席から足が出る構造の遊戯施設について、他の構造物に触れることにより危害を受ける恐れがないか調査し、基準の明確化等の措置を行うとともに、既存の遊戯施設の所有者等に対して安全な構造となるよう指導を行うこと。
- (2) 国土交通省は、離隔距離等について海外の基準の動向を含め技術的な検討を行い、必要な基準又は、指針の整備を行うこと。また、国土交通省は、既存の遊戯施設の所有者等に対して、この基準等を踏まえ安全な構造となるよう指導を行うこと。

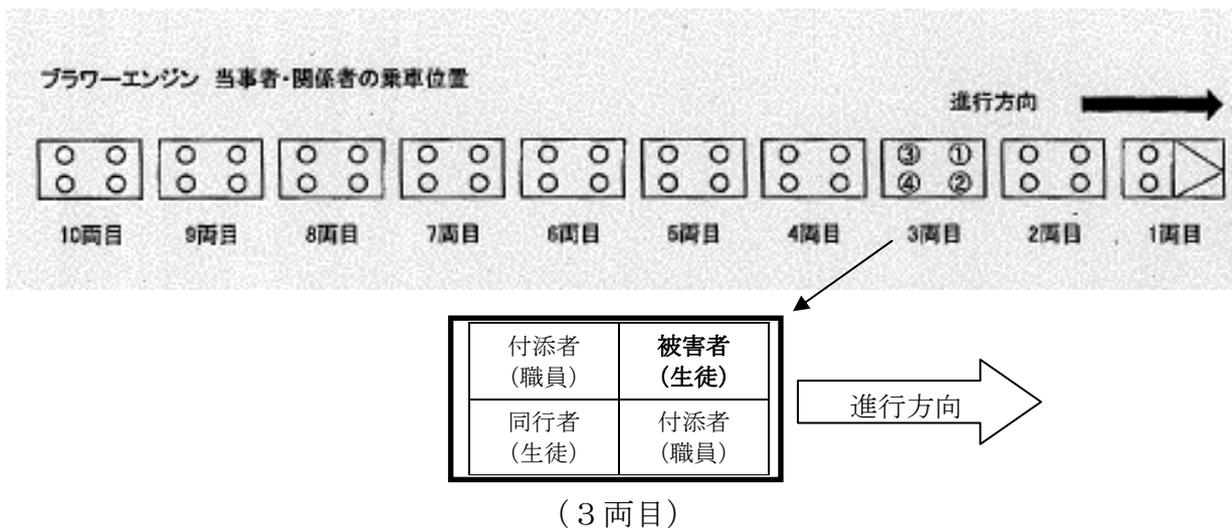
図2 被害者の乗車位置

- 運転は、運転者1名及び補助者1名の2名で行っていた。
- スタート前、補助者は検札を行い、運転者は乗客の誘導を行った。
- 被害者は、被害者が通う福祉施設の職員（付添者）2名、他の生徒1名とともに来園した。
- 被害者は10両編成の車両のうち、前から3両目の進行方向に向かって左側に乗車し、付添者の女性が隣に乗車した。（図2）
- 運転者は、被害者が障害者であると考えた。
- コースターに乗車する時、被害者が恐がったり、逃げようとしたりする様子は見られなかった。
- 運転者と補助者が分担して車両の安全バーがロックされていることを触手で確
