改善箇所説明図

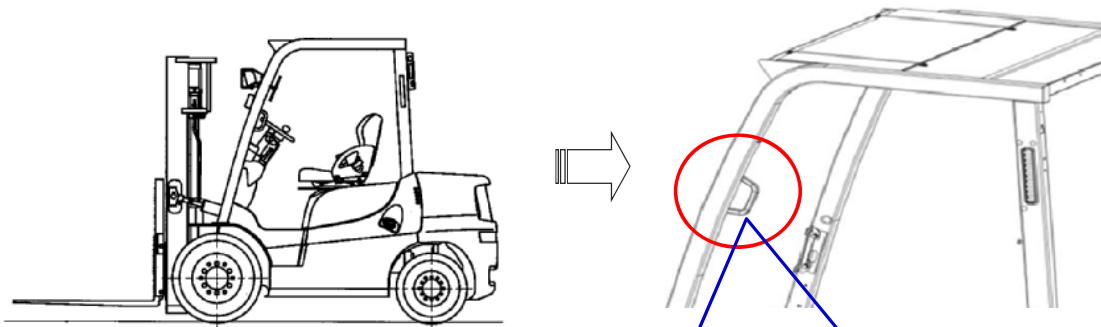
不具合箇所

昇降グリップにおいて、取付部の強度が不足しているものがある。そのため、そのままの状態で使用を続けると取付部が破損するおそれがある。

改善内容 : 全車両、昇降グリップを対策品に交換する。

識別
グリップ取付部に白色ペンキで
マーキングする
