改善箇所説明図

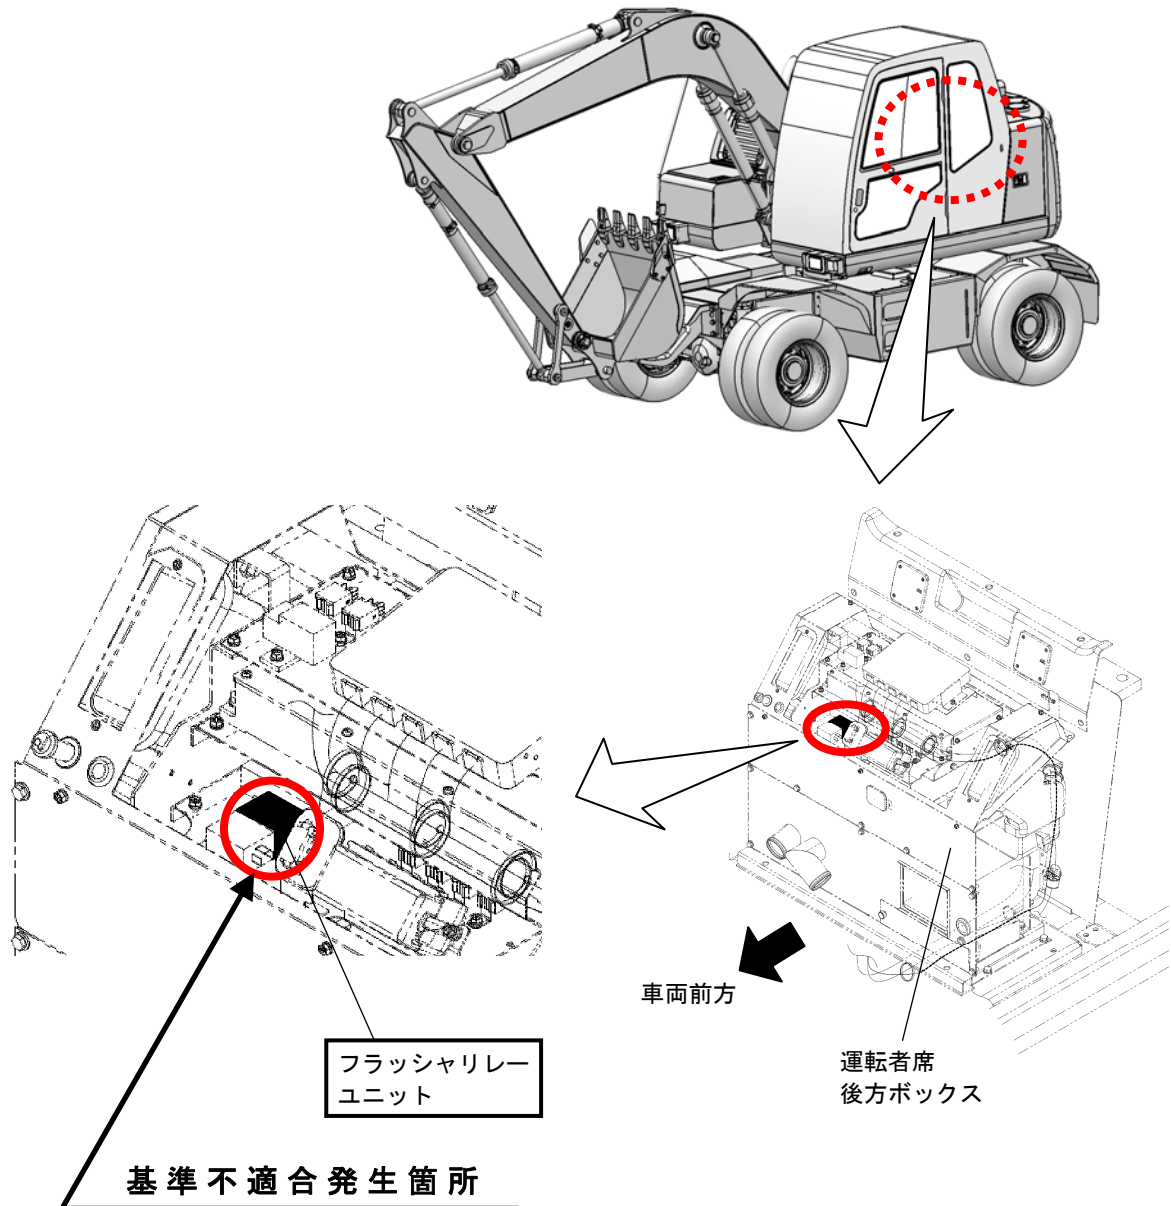
方向指示器用のフラッシャリレーユニットにおいて、故障時の点滅回数が不適切に調整されたものがある。そのため、そのままの状態で使用を続けると、前面または後面に備える方向指示器が故障した場合に、運転者席の作動状態表示装置が適切に作動しない。

全車両、後面に備える方向指示器の電球を取外し、点滅回数の変化有無を確認して、変化しない場合は、フラッシャリレーユニットを良品に交換する。

識別 : 運転者席ドア下ヒンジの下側ボルト頭部に、白色ペイントを塗布する。
