1. 浸水深と建物被災状況の関係

2. 建物構造別の浸水深と建物被災状況の関係

■岩泉町

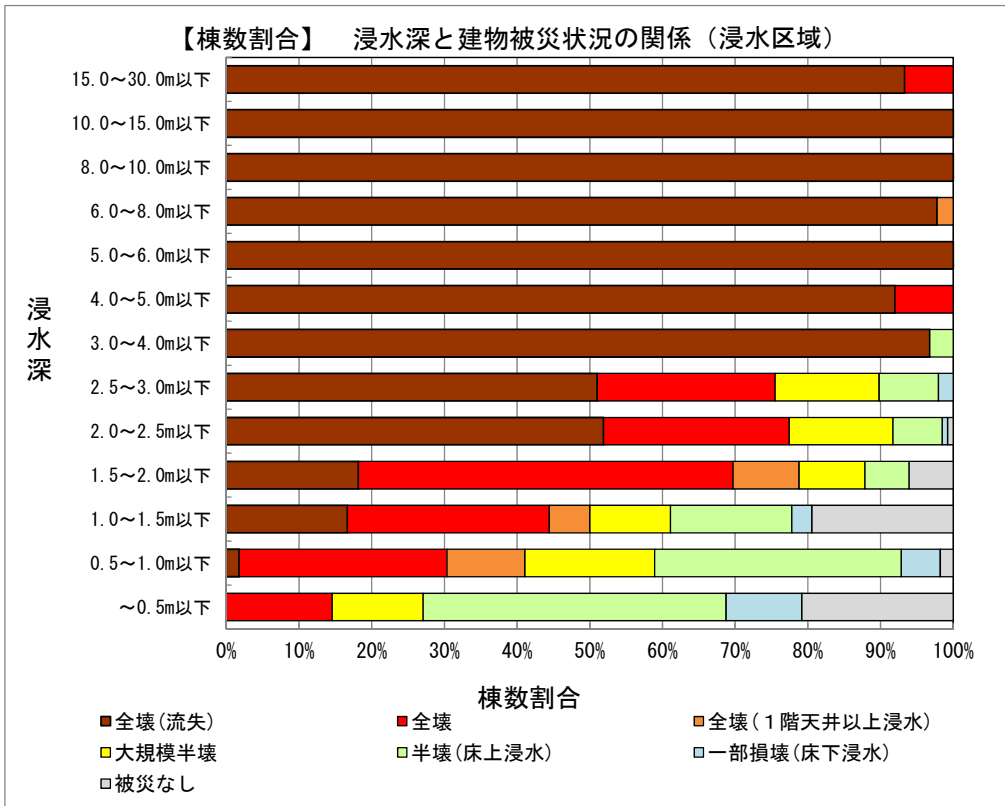
浸水区域における浸水深ごとの建物被災状況は下記の通り※。

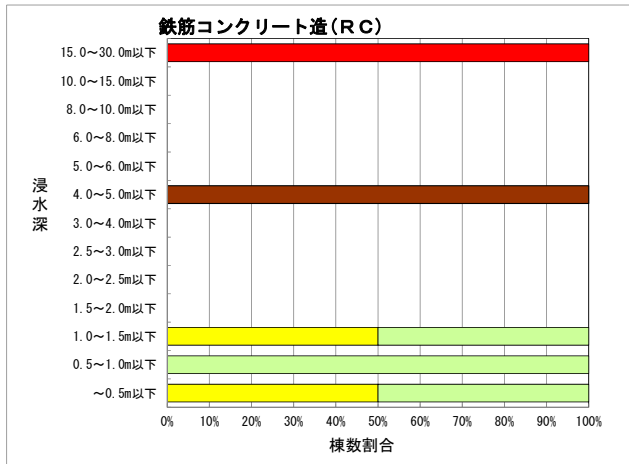
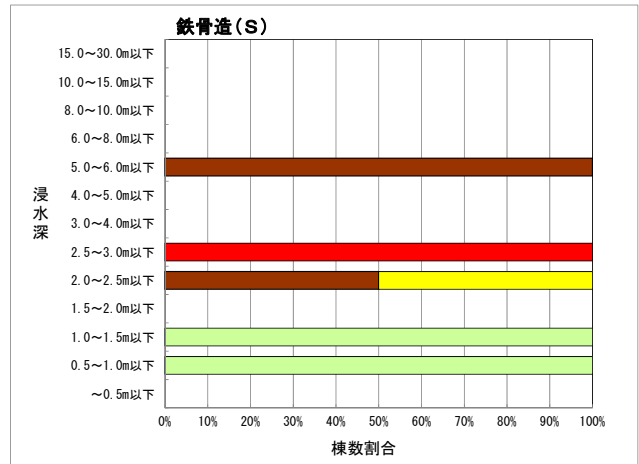
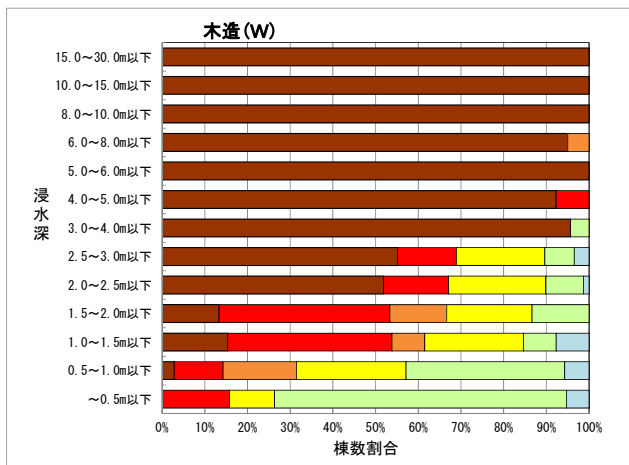
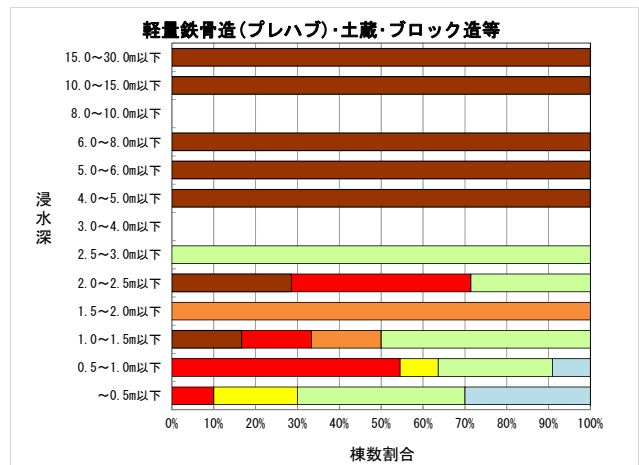
浸水区域における浸水深と建物被災状況の関係を建物の構造別に整理した結果は下記の通り※。
