2. 建物構造別の浸水深と建物被災状況の関係

■大槌町

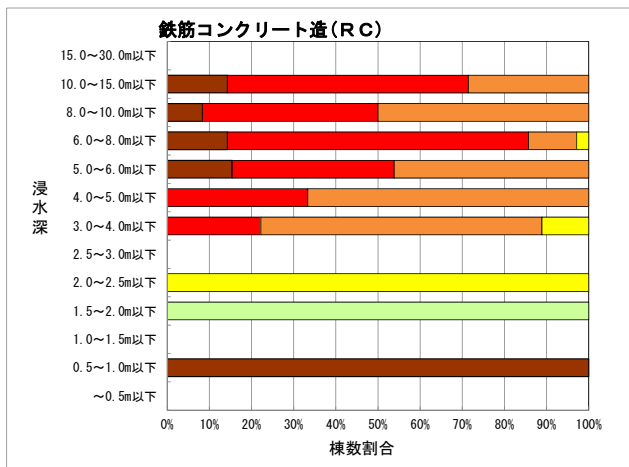
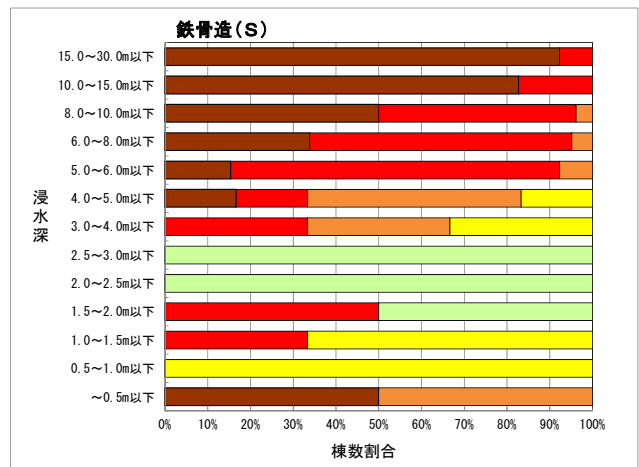
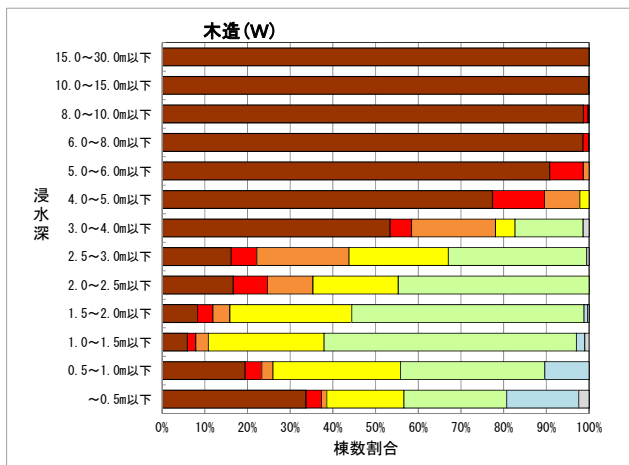
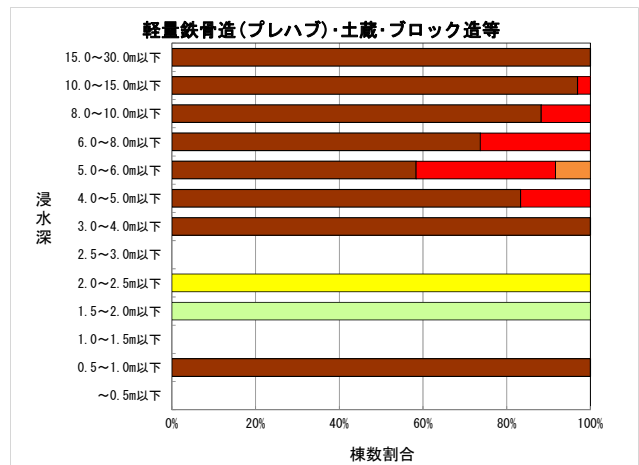
浸水区域における浸水深と建物被災状況の関係を建物の構造別に整理した結果は下記の通り※。
